船舶事故調査報告書

船種船名 モーターボート 弁天丸
船舶番号 240-9514 愛知
総トン数 3.45トン

船種船名 手漕ぎボート (船名なし)
全 長 3.62m

事故種類 衝突
発生日時 平成20年8月16日 07時10分ごろ
発生場所 愛知県南知多町師崎港
大井港口灯標から真方位157°390m付近
(概位 北緯34°43.2 東経136°58.4)

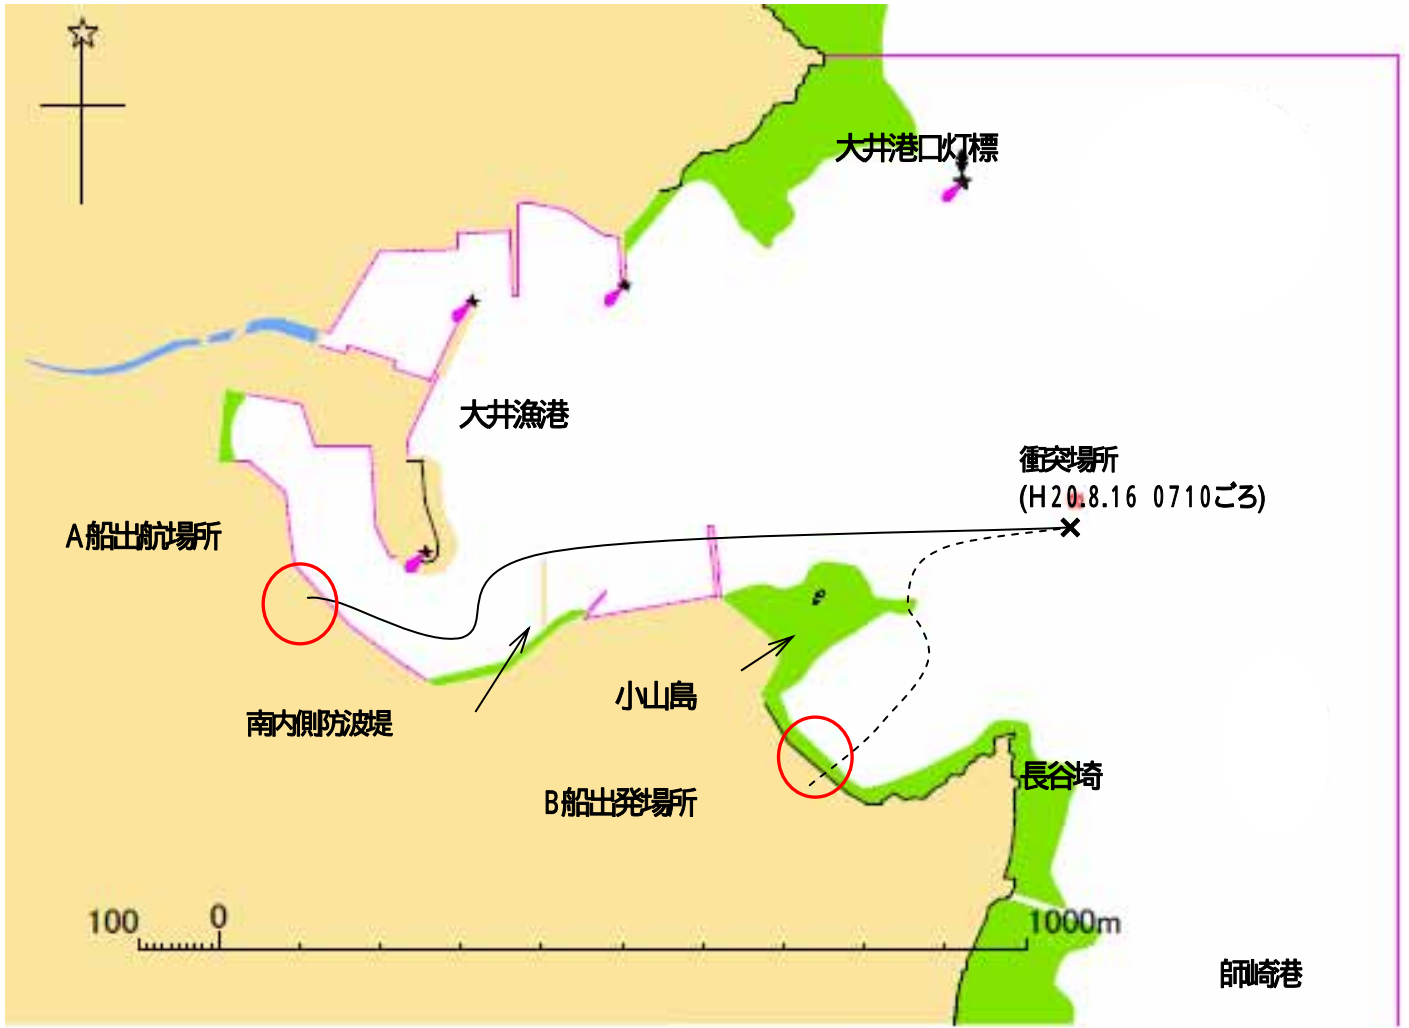
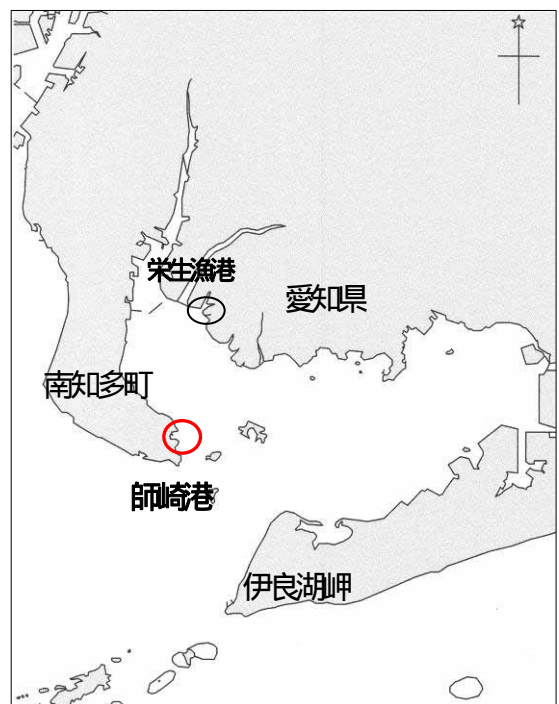
付図1 推定航行経路図

A 船は、栄生漁港に帰港するため、南内側防波堤北端付近を通過し針路をほぼ東方に向けて、2～3 knの速力から約10 knの速力まで増速して航行中、一方、B 船は、衝突場所付近に到着後、船首をほぼ北に向け、左舷側から竿を出して釣りをしながら錨泊中、B 船が左舷正横から接近してくるA 船を認め、両手を振り大声を出してA 船に注意を喚起したが、A 船がB 船に気付かず、両船が衝突した。

2.1(1)からA船は、南内側防波堤北端付近を通過し、そこから針路をほぼ東方に向け、衝突場所までの約650mを徐々に増速しながら小山島付近で約10knに達したものと考えられる。

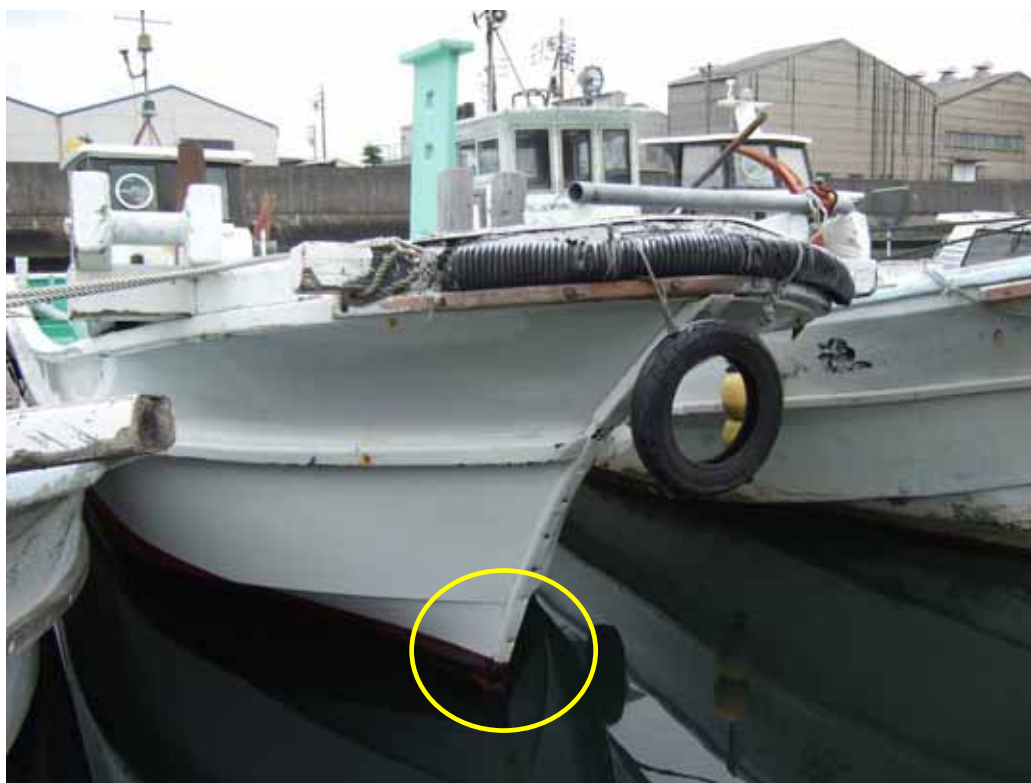
写真1 A船損傷状況

船首部に擦過傷が生じた。

2.1 及び2.3 から、A 船の船首部とB 船の左舷中央が衝突したのと考えられる。

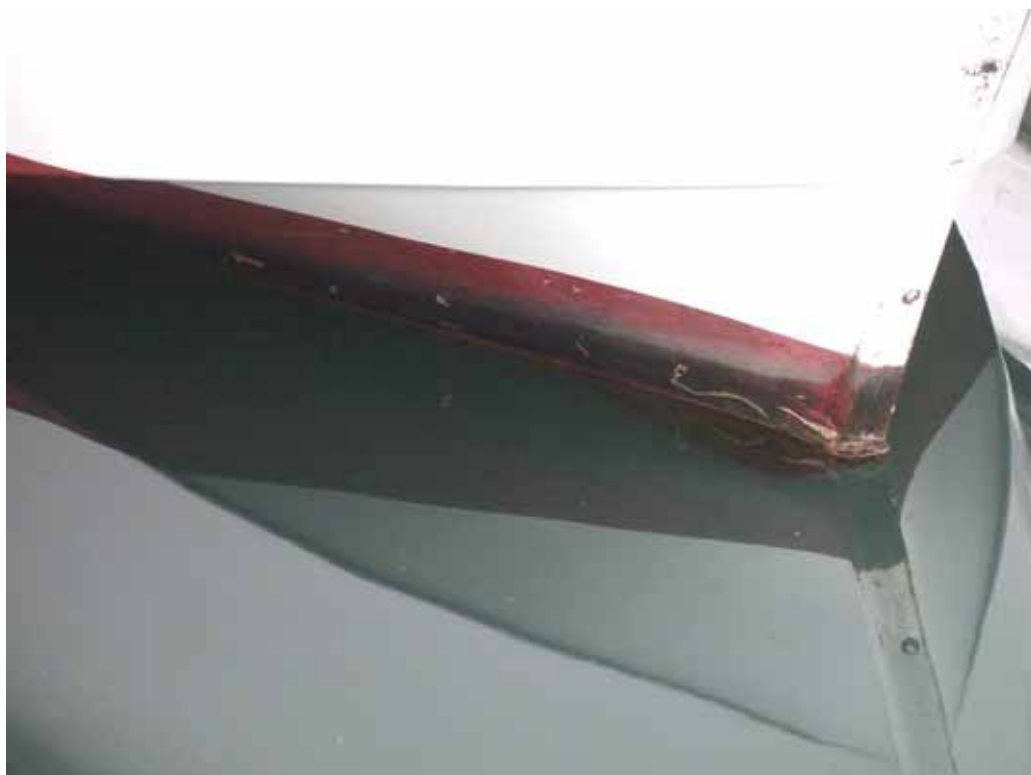
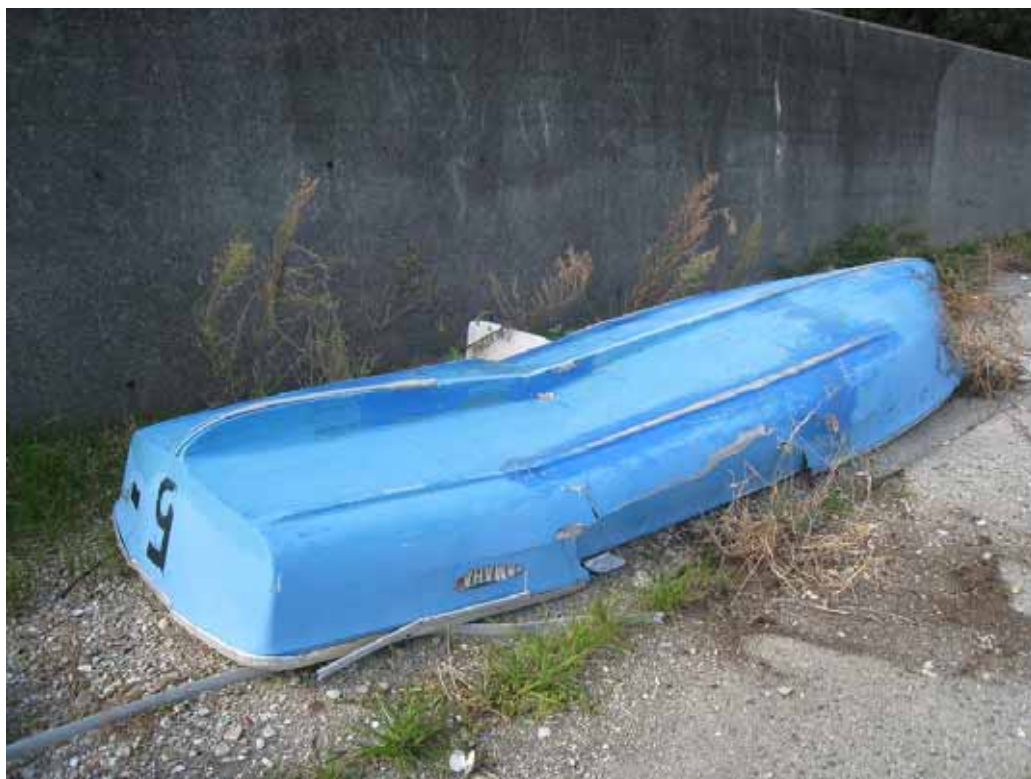
写真2 B船損傷状況

右舷中央部を損傷、一部が脱落し、左舷中央部及び船底中央部に亀裂が生じた。
