# 船舶事故調査報告書

船種船名 貨物船 第五勇進丸

事故種類 衝突（護岸）

発生日時 平成21年1月28日 22時45分ごろ

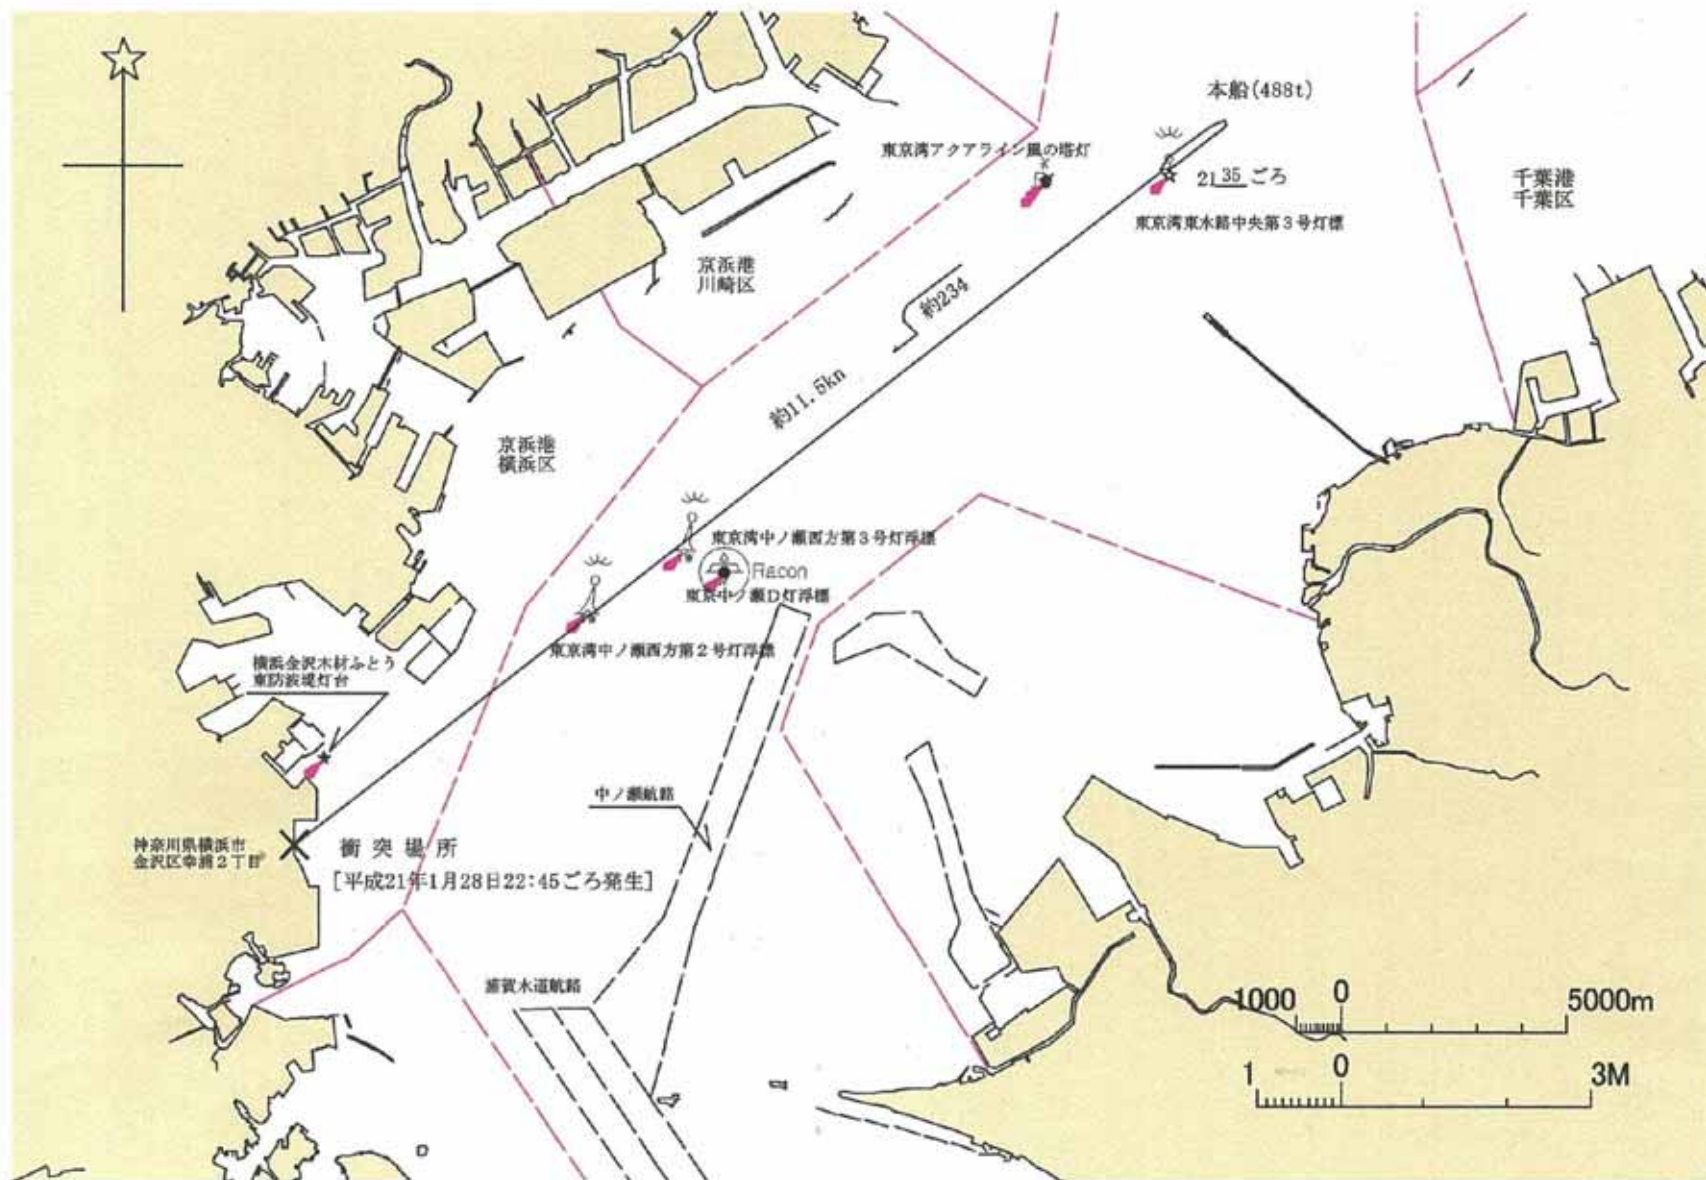
付図1 推定航行経路図

- (1) 2.1から、本船は、21時35分ごろ東京湾アクアライン風の塔灯から085°1.5M付近で、針路を約234°に定めて自動操舵とし、約11.5knの速力で航行していたものと考えられる。
- (2) 2.1から、本船は、船長が第3号灯浮標付近で居眠りに陥り、浦賀水道航路の北口に向けて転針することなく、上記の針路及び速力で神奈川県横浜市金沢区地先の護岸に向かって航行し、同護岸に衝突したものと考えられる。

- (1) 船長は、単独で船橋当直中、第3号灯浮標付近において居眠りに陥り、予定の地点で転針することなく、原針路で神奈川県横浜市金沢区地先の護岸に向かって航行し、本船が同護岸に衝突したものと考えられる。
- (2) 船長は、事故当日、深夜や長時間の荷役作業と工事現場への移動などで疲れがあったこと、出港前に風邪薬を服用したこと、及び自動操舵で航行中、前路に通航船舶を見かけなかったことから緊張感が途切れ、居眠りに陥った可能性があると考えられる。
- (3) 船長は、東京湾内の操船は船長の義務と考えていたこと、疲れている乗組員を休ませようとしたこと、一等航海士と二等航海士が乗船したばかりでその技量等が分からなかったこと、及び三等航海士が海技免許を取得して間もないことから、出港操船に引き続いて単独の船橋当直を行った可能性があると考えられる。
- (4) 船長は、当直業務などについての教育を受けていた三等航海士をあらかじめ指名し、千葉港停泊中（約3時間）に休息をとらせ、同航海士を出港時から当直の補助につけていれば、本事故が回避された可能性があると考えられる。

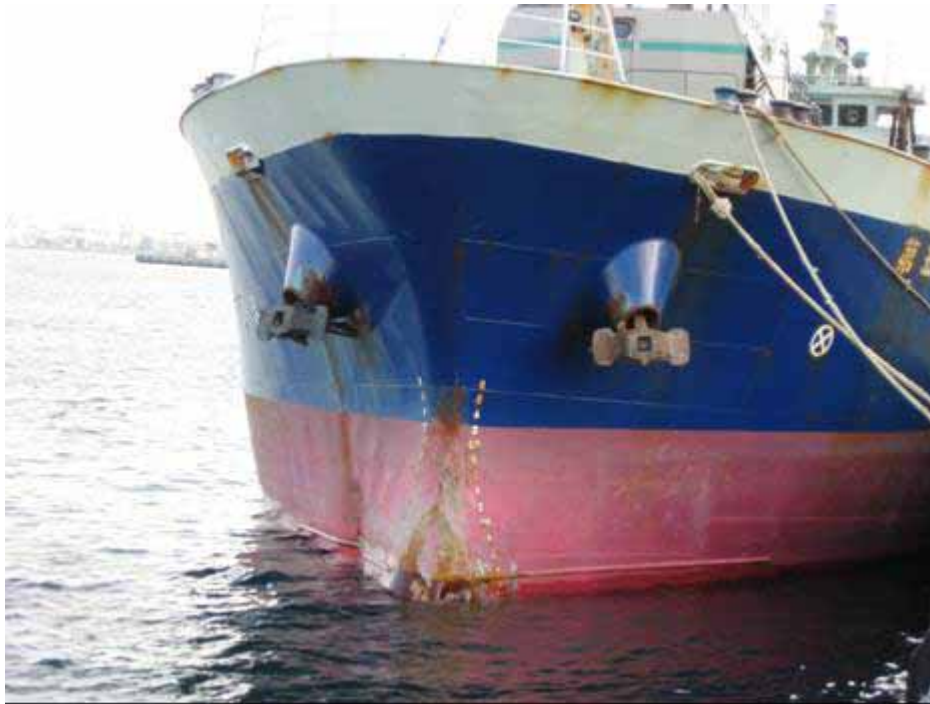
写真1 船首部分の状況

球状船首に凹損が生じた。

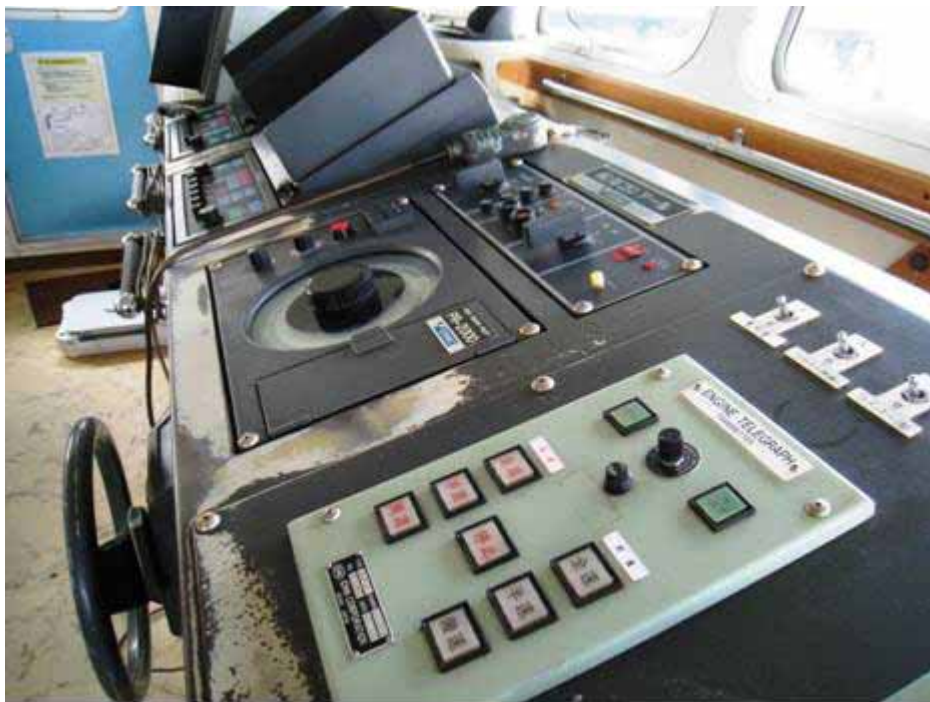
写真2 操舵コンソール

操舵室内にはジャイロコンパス、自動操舵装置が組み込まれた操舵コンソール、1号レーダー、2号レーダー、GPSプロッター、VHF送受信機、バウスラスタ操作盤等を装備していた。

船長及び船舶管理会社代表者の口述によれば、居眠り防止装置はなかった。なお、船体及び機器類には、不具合又は故障がなかった。

- (5) 2.1 から、船長は、操舵コンソールの上に両肘をつき、同コンソールに覆い被さる姿勢で居眠りに陥り、衝突の衝撃で目が覚めたものと考えられる。

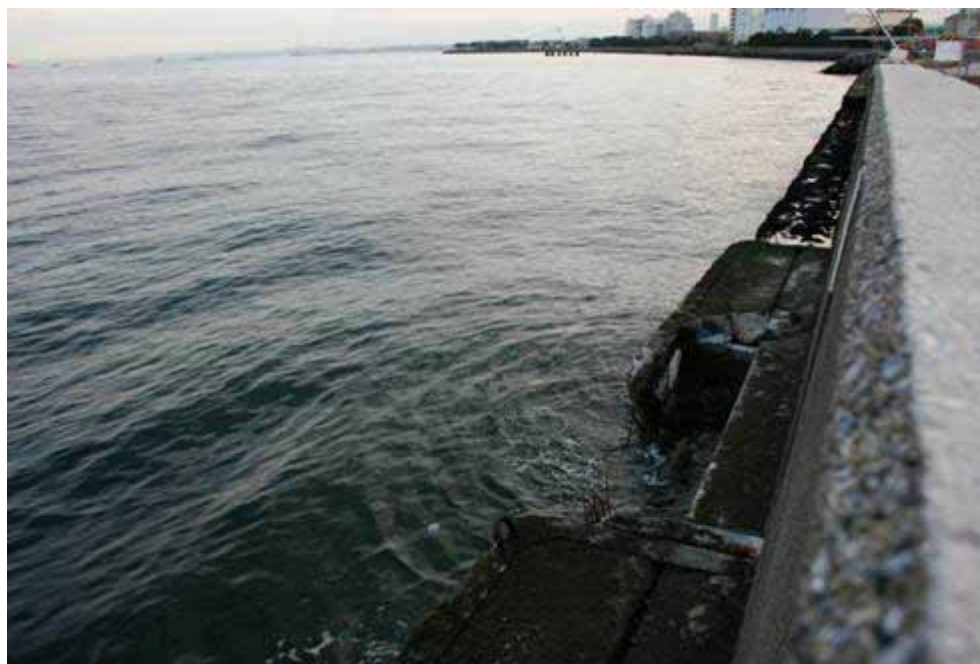
写真3 ケーソンの海側

本船が衝突した護岸の施設管理者の損傷位置・状況図及び広報資料によれば、神奈川県横浜市金沢区幸浦2丁目所在の屋内プール等施設海側の護岸に次のような損傷が生じた。

- (1) 上部擁壁<sup>ようへき</sup>が2.5cm程度上昇
- (2) 下部ケーソンに割損
- (3) ケーソン内の中詰め土が波による浸食で流出
- (4) 遊歩道に陥没
