船舶事故調査の経過報告

2 貨物船 RICKMERS JAKARTA はしけ 18 新栄丸作業員死傷

運輸安全委員会

貨物船 RICKMERS JAKARTA はしけ 18新栄丸作業員死傷事故に係る
船舶事故調査について（経過報告）

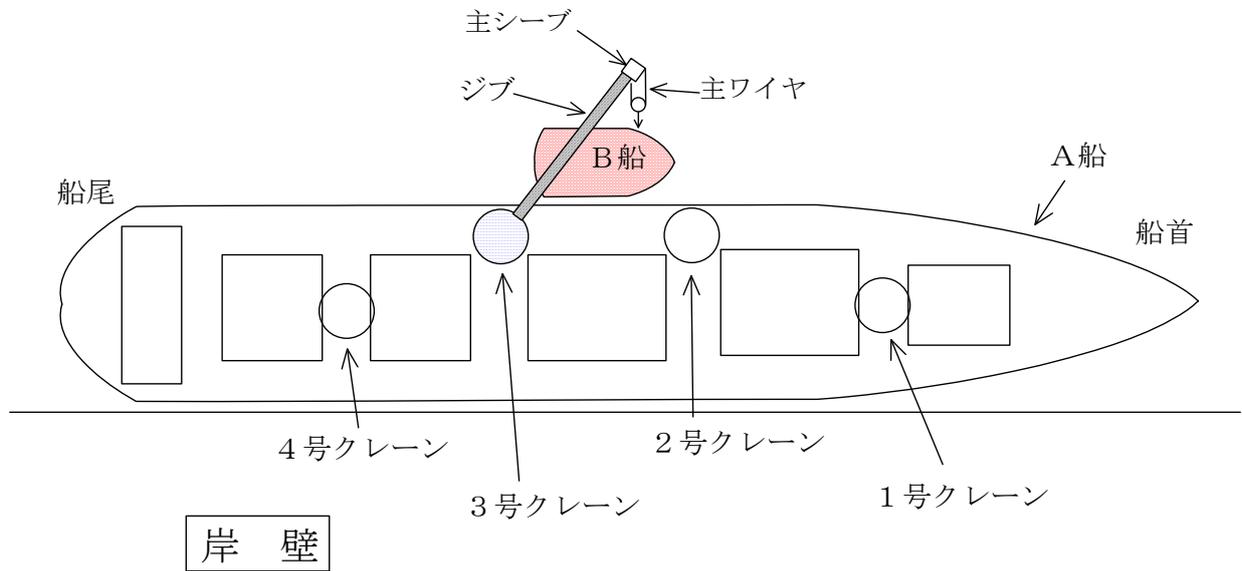
付図1 A船及びB船の状況

貨物船 RICKMERS JAKARTA は、京浜港横浜第1区山下ふ頭3号岸壁に右舷着けで係留し、同船の左舷側に接舷したはしけ18新栄丸の船倉から貨物（発電機、314トン）を積み込むために3号デッキクレーンを使用して吊り上げ中、平成20年9月1日10時05分ごろ、巻上げ用ワイヤロープが破断して貨物が18新栄丸の船倉内に落下した。

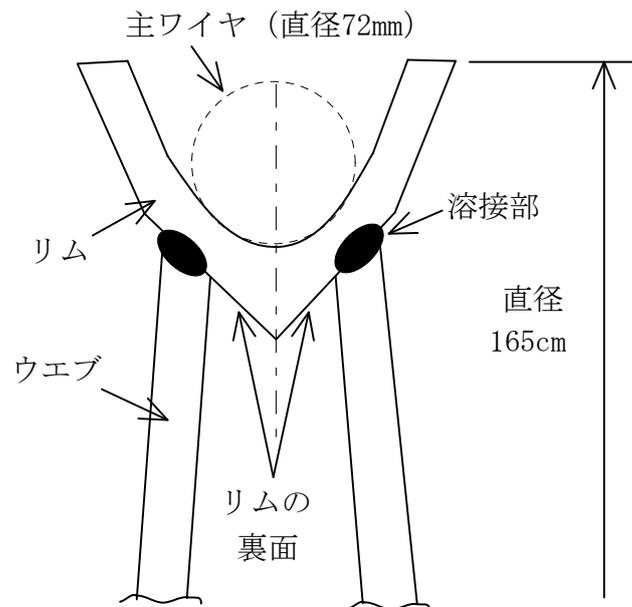
付図2 主シーブのリム断面詳細図

- (1) 貨物は、A船の3号デッキクレーンを使用してB船の船倉から吊り上げられた際、船倉底から7～8mのところ、主ワイヤが破断した。
- (2) 主シーブは、ぜい性破壊^{*2}により全周にわたって割損が生じた。
- (3) 主ワイヤは、健全な状態であったが、割損した主シーブのすき間に落ち込んだ状態で破断していた。
- (4) A船の船舶管理会社支配下の同型船の主シーブの多くは、主ワイヤが接触するリムの裏面にき裂が認められた。

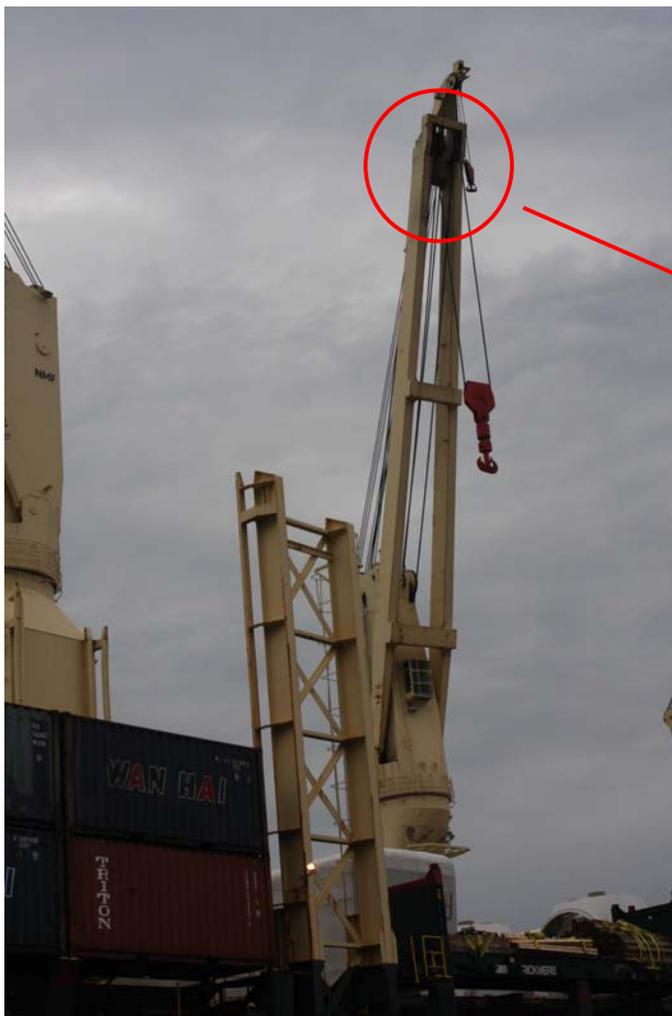
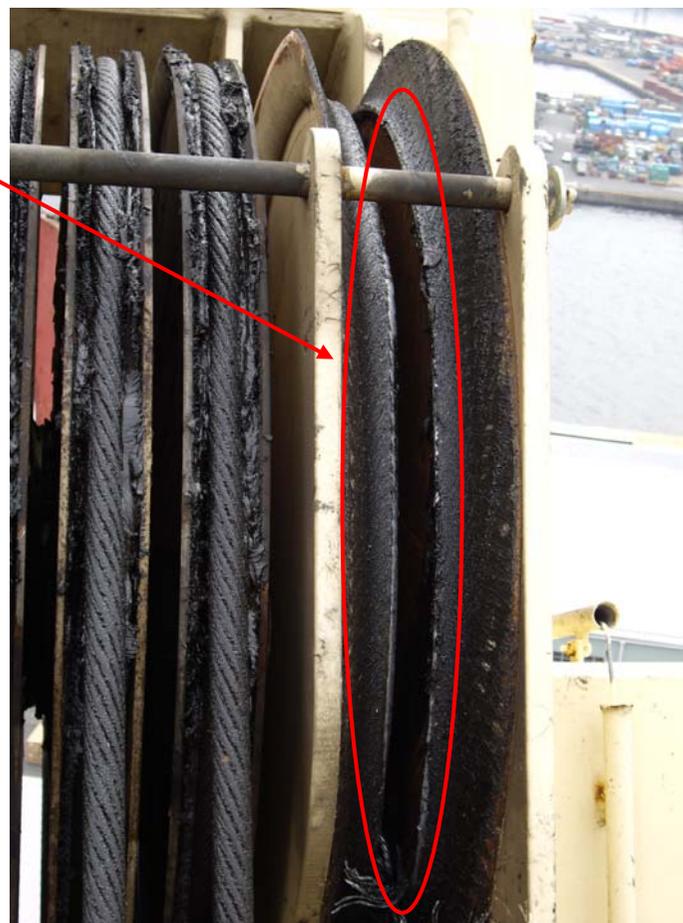
付図3 主シーブ損傷状況

- (1) A船
3号デッキクレーンの巻上げ用ワイヤロープ（直径72mm、以下「主ワイヤ」という。） 破断
3号デッキクレーンの巻上げ用シーブ（直径165cm、以下「主シーブ」という。） 1個割損
- (2) B船
落下した貨物に船倉底部が突き破られて沈没

主シーブの
割れた部分

拡大写真

- ① 本事故発生直後、A船の船舶管理会社は、A船の同型船すべてに対して、主シーブの点検が完了するまで、デッキクレーンの使用を禁止し、その間に詳細な点検を実施して異常が発見された主シーブの取替えを行った。

- ② その後、デッキクレーン製造会社が改良型シーブを製造し、A船の船舶管理会社支配下の同型船全船の主シーブが取り替えられた。

注意喚起のため、Germanischer Lloyd 登録船の船舶所有者及び船舶管理会社に対し、デッキクレーンの主ワイヤ（直径28mm以上）を支える組立型シーブの超音波探傷等による点検を奨励する内容の周知文書を発出した。
