# 船舶事故調査報告書

船種 船名 モーターボート サンシーカートマホーク 37  
船舶検査済票の番号 第250-25634号  
長 さ 11.05m

事故種類 衝突（係船杭）

発生日時 平成20年8月10日 21時10分ごろ

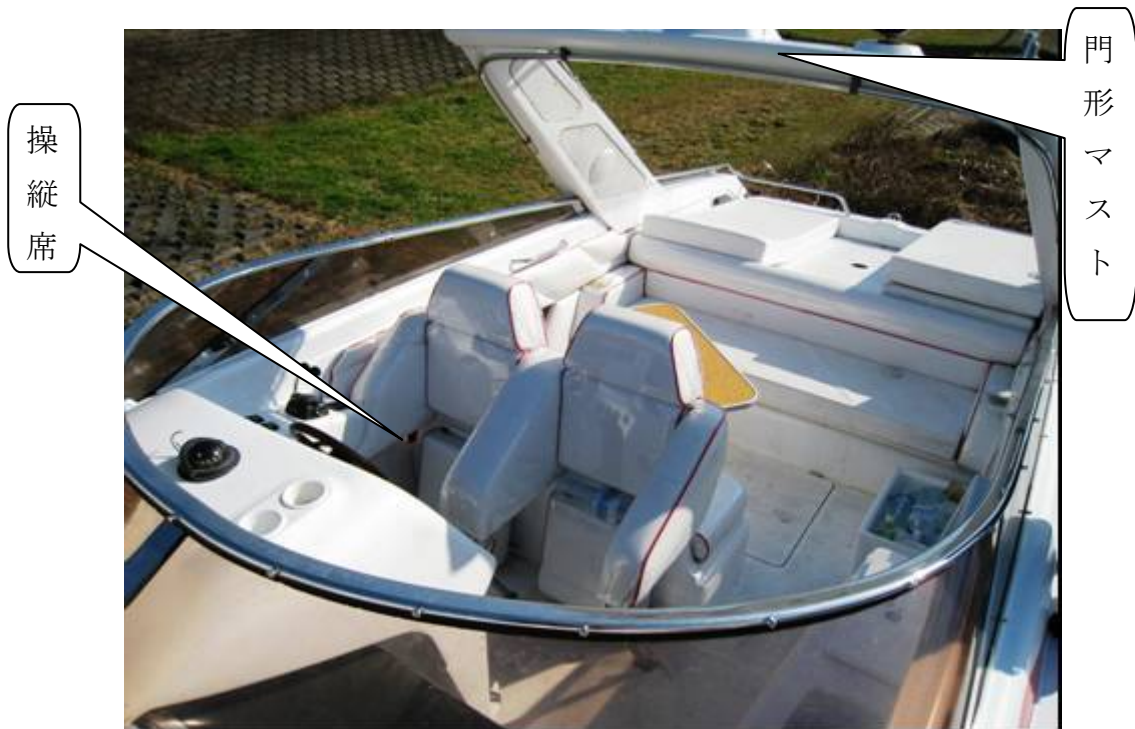
写真2 操縦座席及び門形マスト

船長Aは、漂泊して船体の損傷箇所を点検していたとき、操縦席の船尾側に設けられた門形マストに手をついた姿勢で見張りをしていた同乗者の1人が、衝突の衝撃で同マストに顔を打ち付けて受傷したことを知り、接近してきたB船に最寄りのマリナー（以下「Bマリナー」という。）までの先導と救急車の手配を依頼した。

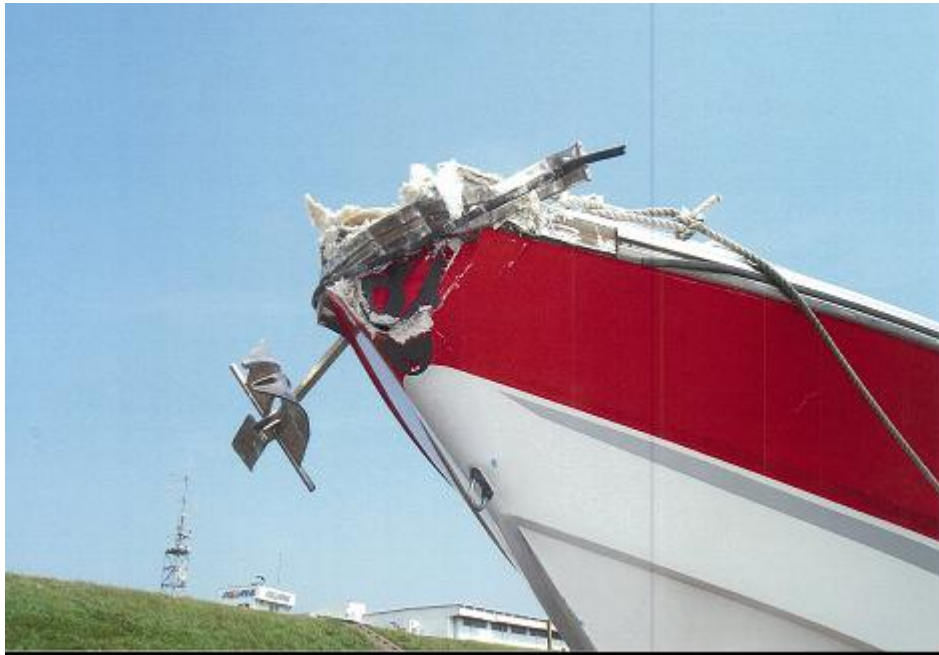
写真3 船首の損傷状況

船首先端に圧壊が生じた。

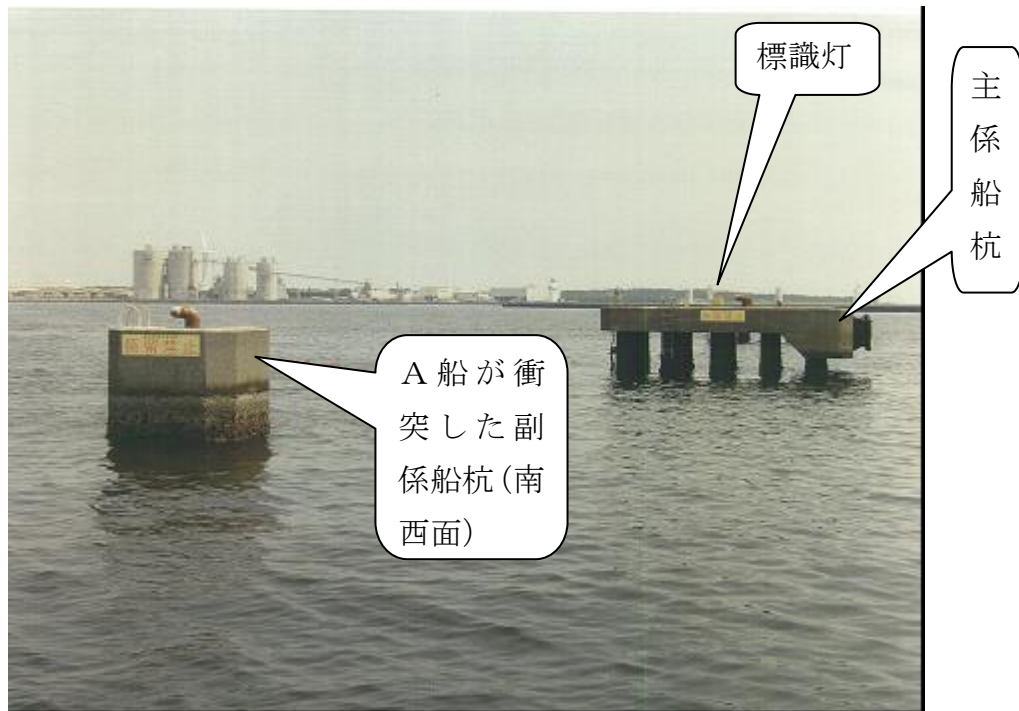
写真4 ドルフィンバース

木材泊地の施設管理者(以下「施設管理者」という。)の回答書によれば、木材投下泊地(以下「木材泊地」という。)の南西部に設置したドルフィンバース(M5ドルフィン)の副係船杭の北東面の頂部付近に赤色塗料が付着した衝突痕があった。

- (1) 係船施設として、木材泊地の中央部に係船浮標が3基、主係船杭と副係船杭とで構成されたドルフィンバースが同泊地の東部に2基及び西部に5基それぞれ敷設されている。
- (2) 係船杭は、コンクリート製ブロックで、主係船杭は縦8m横10.4m高さ2mあり、その上面は東京湾平均海面上約2.9mである。また、副係船杭は、1辺が3mの立方体で、その上面は同平均海面上約2.4mである。
- (3) 各ドルフィンバースの標識灯は、主係船杭に備え付けられており、太陽電池による黄色の点滅（毎4秒に1閃光）灯で光達距離が約5.5km、灯光部の海面からの高さが約3mである。また、ドルフィンバースの標識灯は同期しており、各標識灯の間隔は200～250mである。
