船舶事故調査報告書

船種 船名 貨物船 第二朝日丸

事故種類 乗揚

発生日時 平成20年9月22日 00時50分ごろ

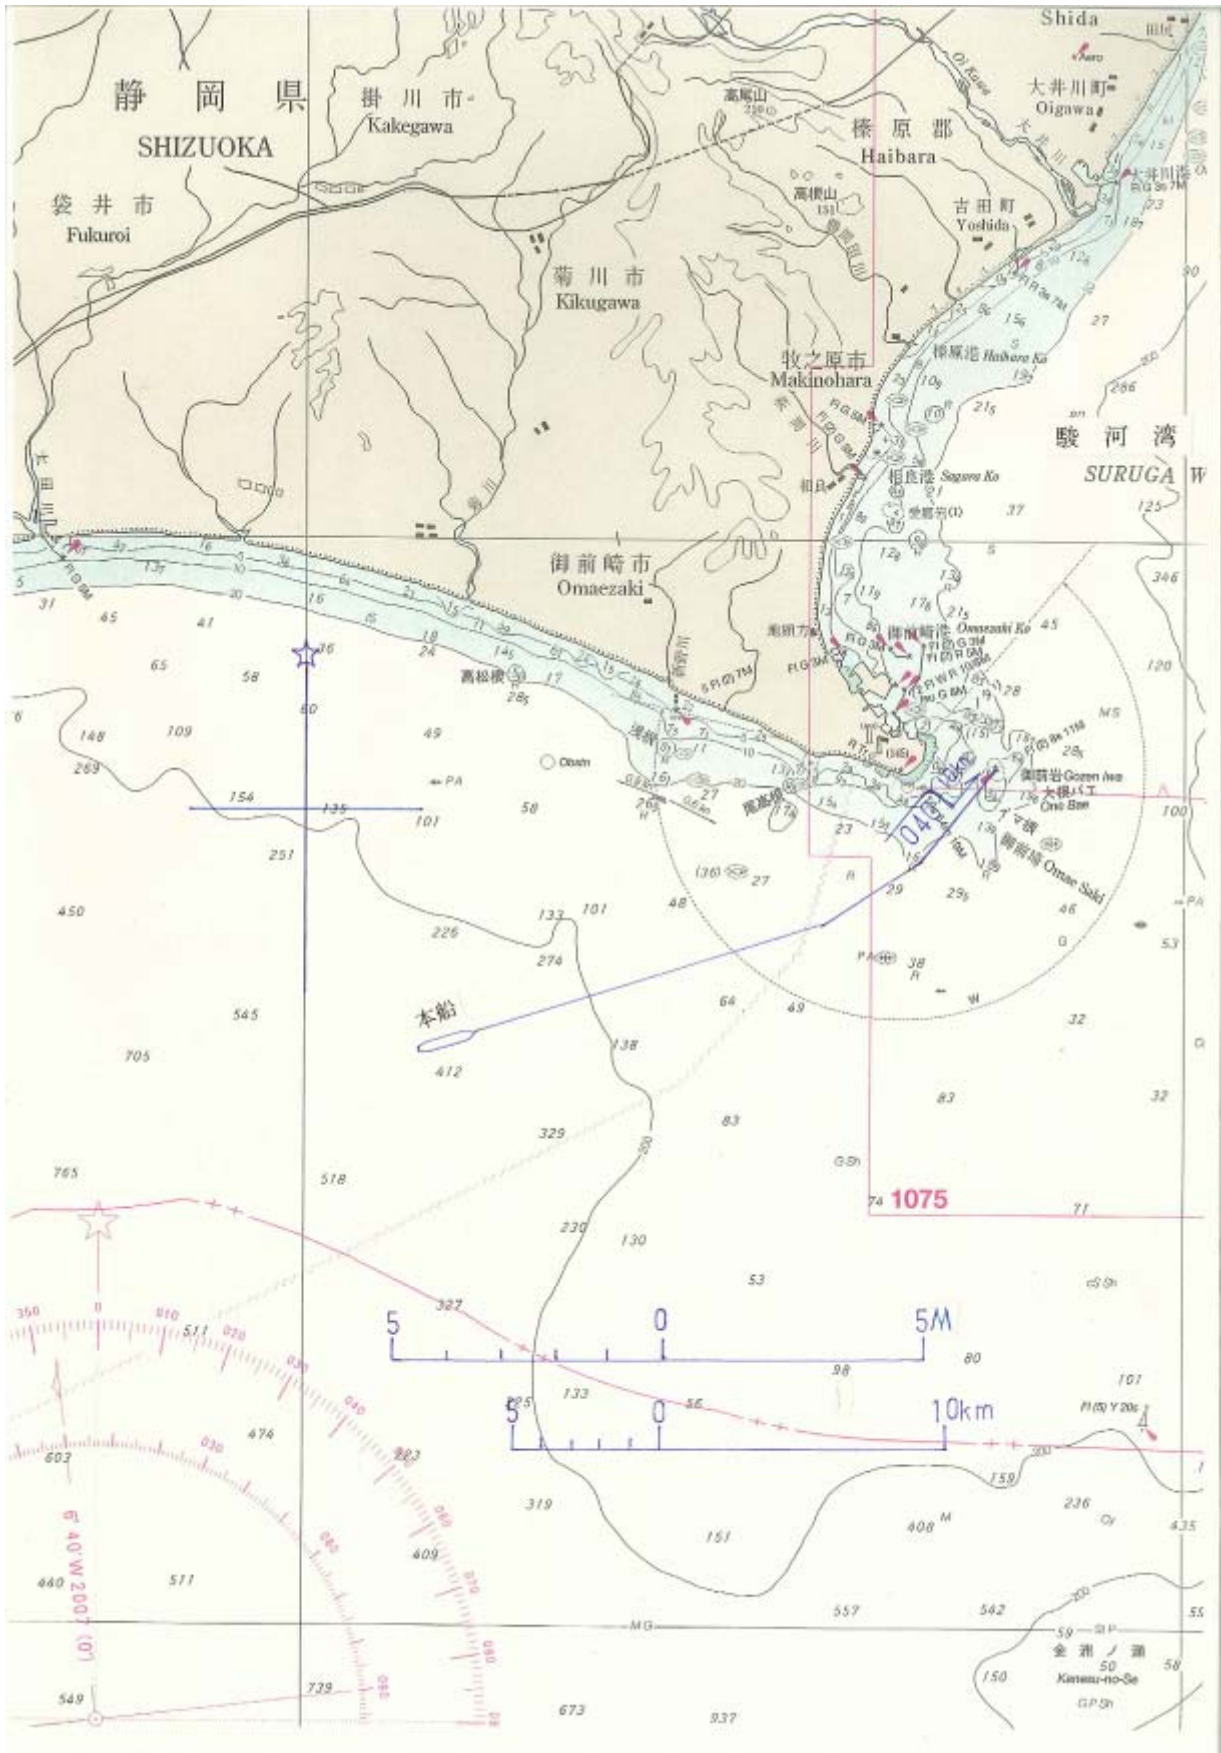
付図1 推定航行経路図

事故状況図によれば、22日00時36分ごろ、北緯34°33.9′ 東経138°13.9′ で第二西行船と行き違うために左方に針路を転じ、その後直進して北緯34°35.7′ 東経138°15.7′ で乗り揚げた。

本事故の発生時刻は、平成20年9月22日00時50分ごろで、発生場所は、御前岩灯標から160°300m付近であった。

- (1) 00時36分ごろ、本船は、御前埼灯台から171° 2M付近で、第二西行船と行き違うため、御前岩付近の浅所に向く約040°の針路に転じて自動操舵とし、速力約10knで航行中、単独で船橋当直中の航海士Aが居眠りに陥り、同じ針路、速力で、御前岩付近の浅所に乗り揚げた。
- (2) 事故発生時刻は00時50分ごろであった。
- (3) 事故発生場所は、御前岩灯標から160° 300m付近であった。

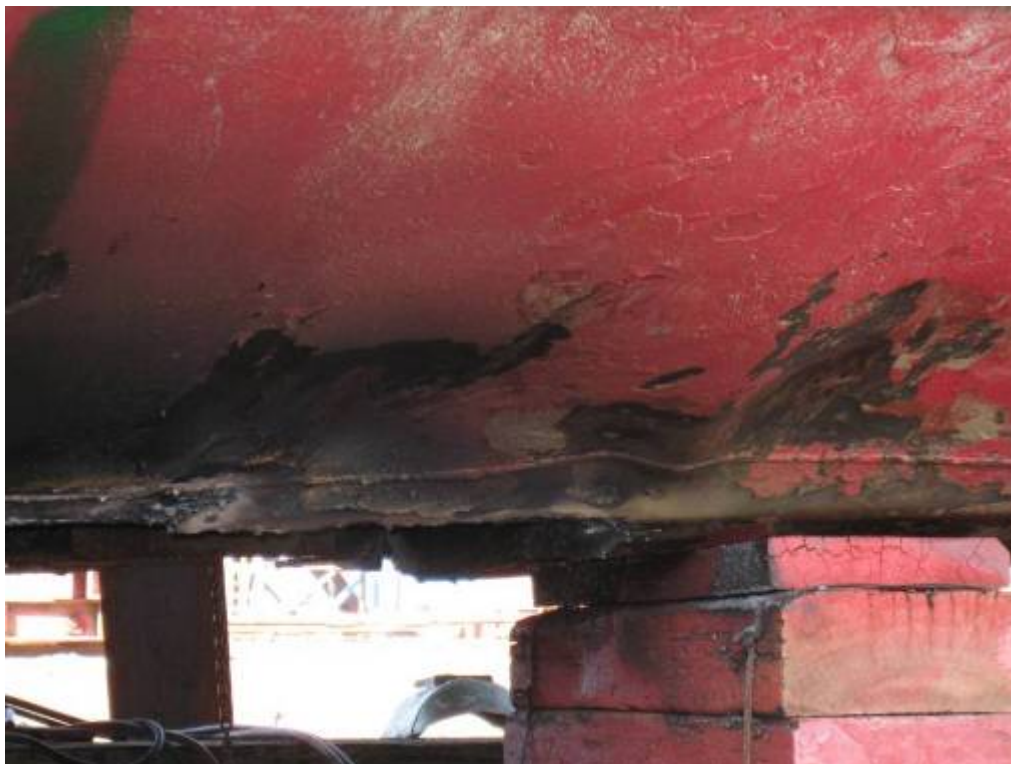
- ① 船首から船尾に至る船底外板の約7割に破口、凹損及び擦過傷
- ② 両舷ビルジキール^{*4}に曲損
- ③ 二重底内底板^{*5}溶接部にき裂

写真1 船底損傷（破口）

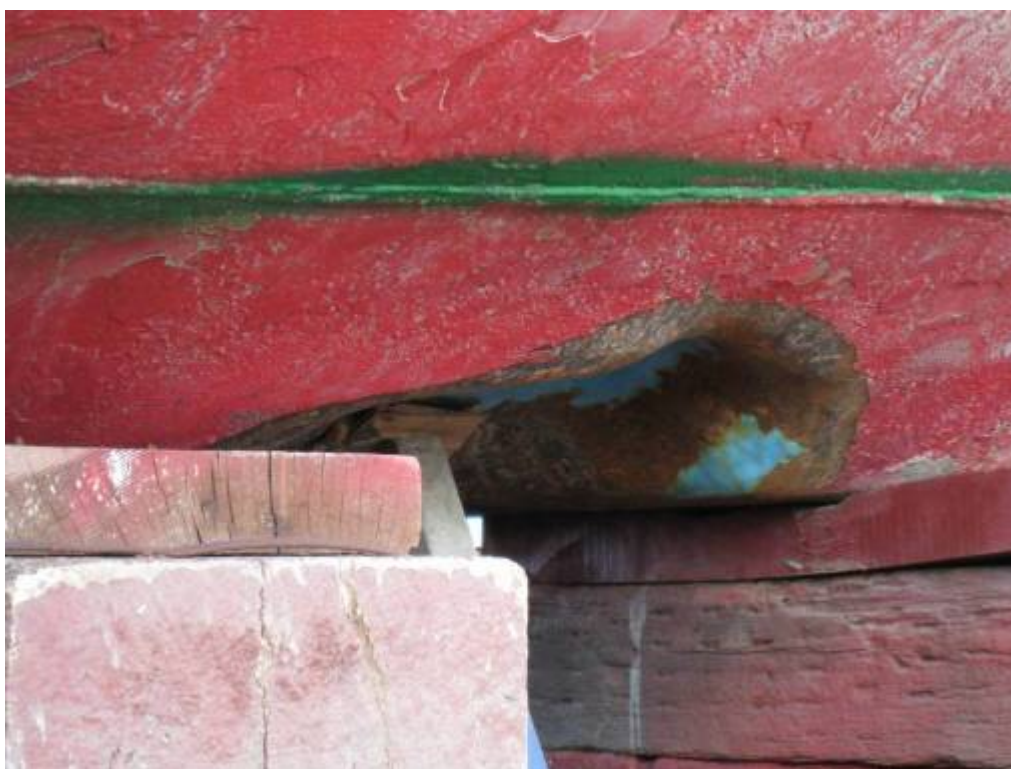
写真2 船底損傷（凹損）

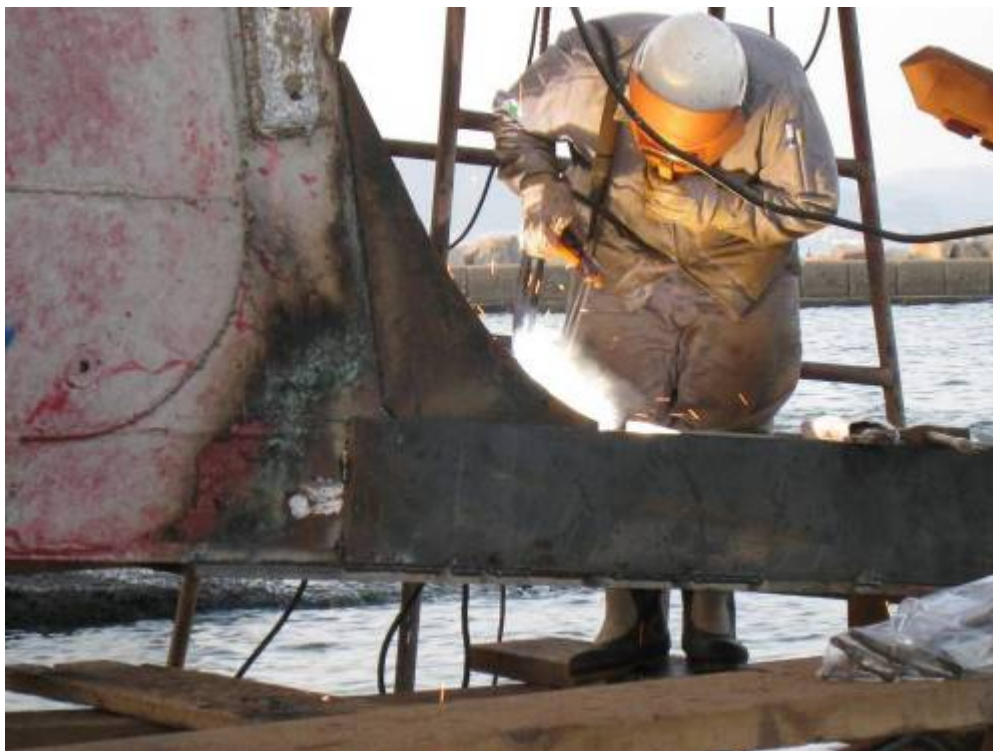
舵頭材*⁶及びシューピース*⁷に曲損

写真3 シューピース曲損
