船舶事故調査報告書

船種船名 貨物船 利根丸

事故種類 火災

発生日時 平成21年2月22日 09時30分ごろ

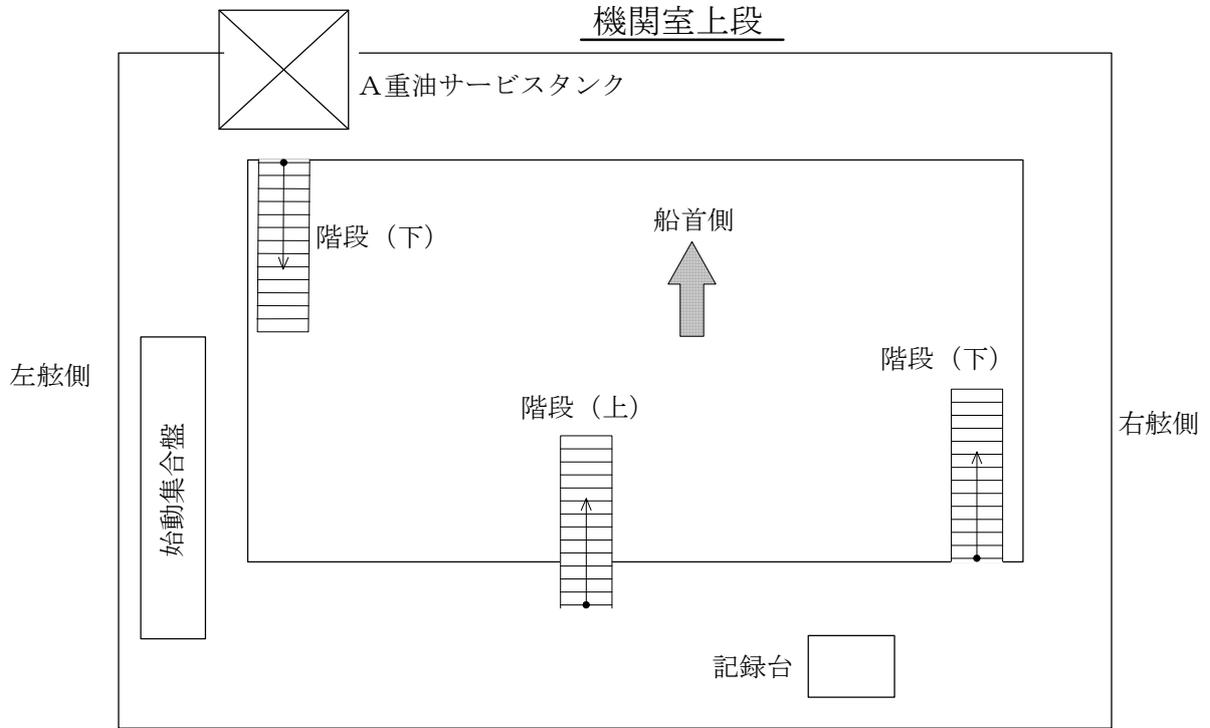
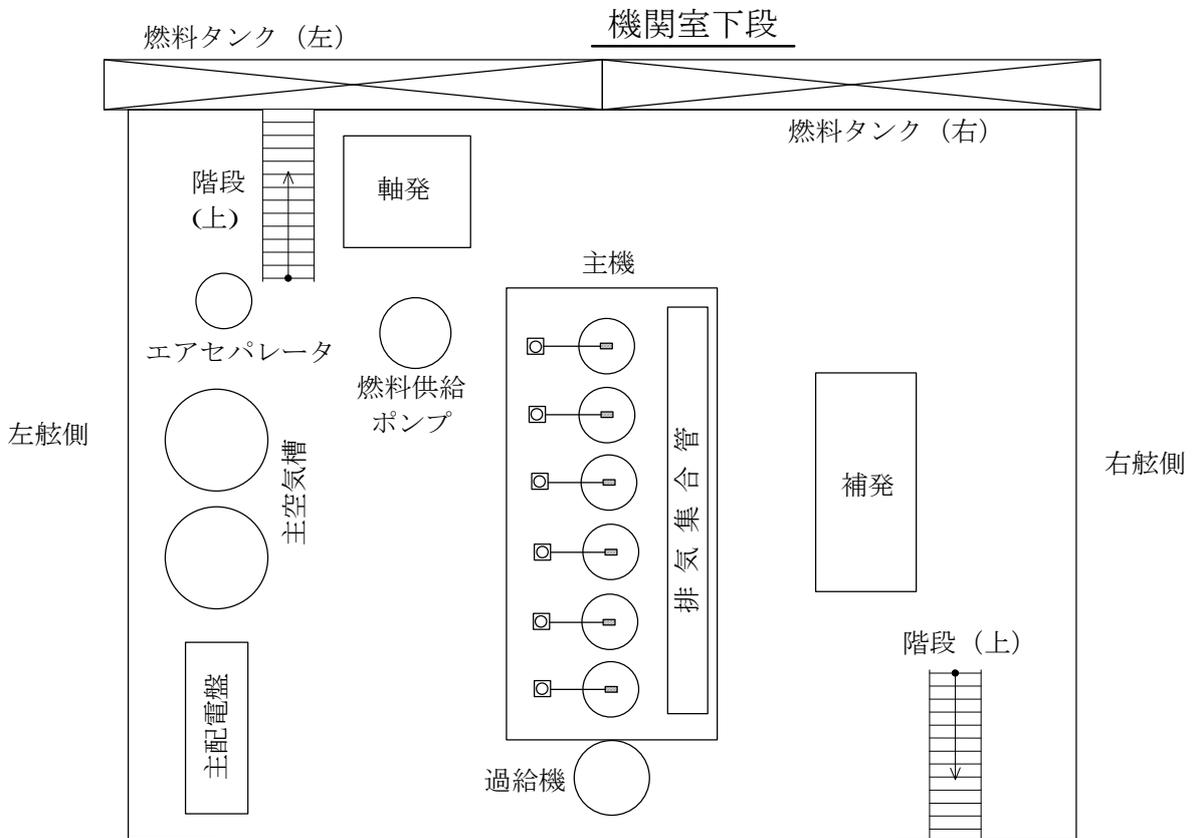
付図2 機関室機器配置図

機関室は、上段及び下段の2層からなり、下段中央に主機が、その前方左舷側に、ベルトを介して駆動される容量60kVAの軸発が、軸発の後方には船首側から順に、燃料エアセパレータ、燃料供給ポンプ、主空気槽^{*1}、主配電盤が、主機右舷側に、容量80kVAの補発が、船首側には左舷及び右舷燃料タンクが据え付けられていた。また、上段は、中央部が天井まで吹き抜けとなっており、その四周の壁にそって鋼製床板が張られており、左舷側前方にA重油サービスタンクが、左舷側後方に集合始動器盤が、右舷側後方に記録台が据え付けられていた。

機関室の通風機は、船首側及び船尾側の左右両舷に1台ずつ計4台設置され、その運転・停止操作は、集合始動器盤で行えるようになっていた。機関長の口述によれば、本事故時には、いずれもダンパが開放状態で、船首左舷側の通風機を給気運転、船尾側左右両舷の2台の通風機を排気運転していて、船首右舷側の通風機を停止していた。

機関長の口述によれば、火災発生当時、上段左舷側前方の出入口ドアは開放されており、後方中央出入口ドアは完全に閉まらず、すき間がある状態であった。

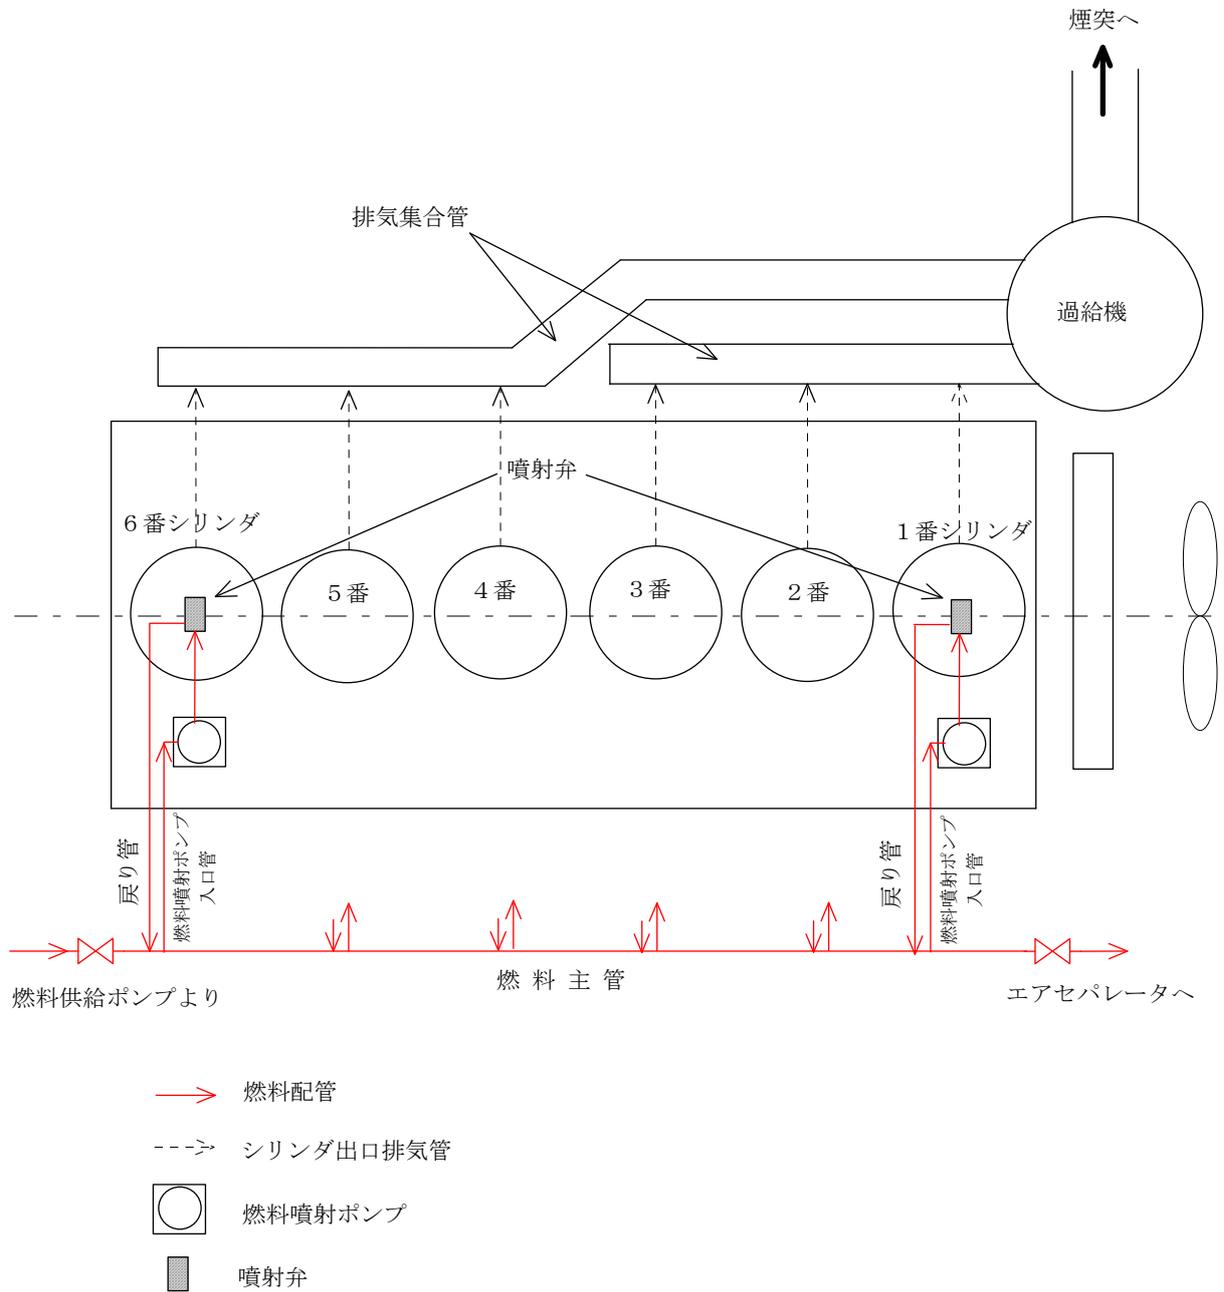
付図3 主機燃料配管図

主機に供給される燃料油は、A重油サービスタンクからこし器と流量計を通り、電動機駆動の燃料供給ポンプで約2.0～2.5 kg/cm²に昇圧されて入口主管に至り、シリンダ毎に燃料噴射ポンプで約250 kg/cm²に加圧されたものが燃料高圧管を経て噴射弁でシリンダ毎に噴射されるようになっていた。

また、噴射弁で生じた内部漏えい油^{*2}は、戻り管を通して燃料主管に戻り、A重油サービスタンクとほぼ同じ高さに位置するエアセパレータを介して、燃料供給ポンプの吸入側に環流するようになっていた。

本船の主機製造会社担当者の口述及び回答書によれば、戻り管が本船同様に燃料主管に接続されている他船で、戻り管の噴射弁取付ボルトが折損し、燃料主管側から逆流した燃料油が噴出して火災に至った事故が過去に1件あった。そのため、本船の主機製造会社は、戻り管に燃料油の圧力がかからないよう直接、エアセパレータ若しくはドレンタンクに接続することとし、サービスニュース（技術資料）を作成して平成16年10月に同社の営業所及び代理店に通知したが、船舶所有者が替わると営業所等が追跡できず、船舶所有者に通報できないことがあった。

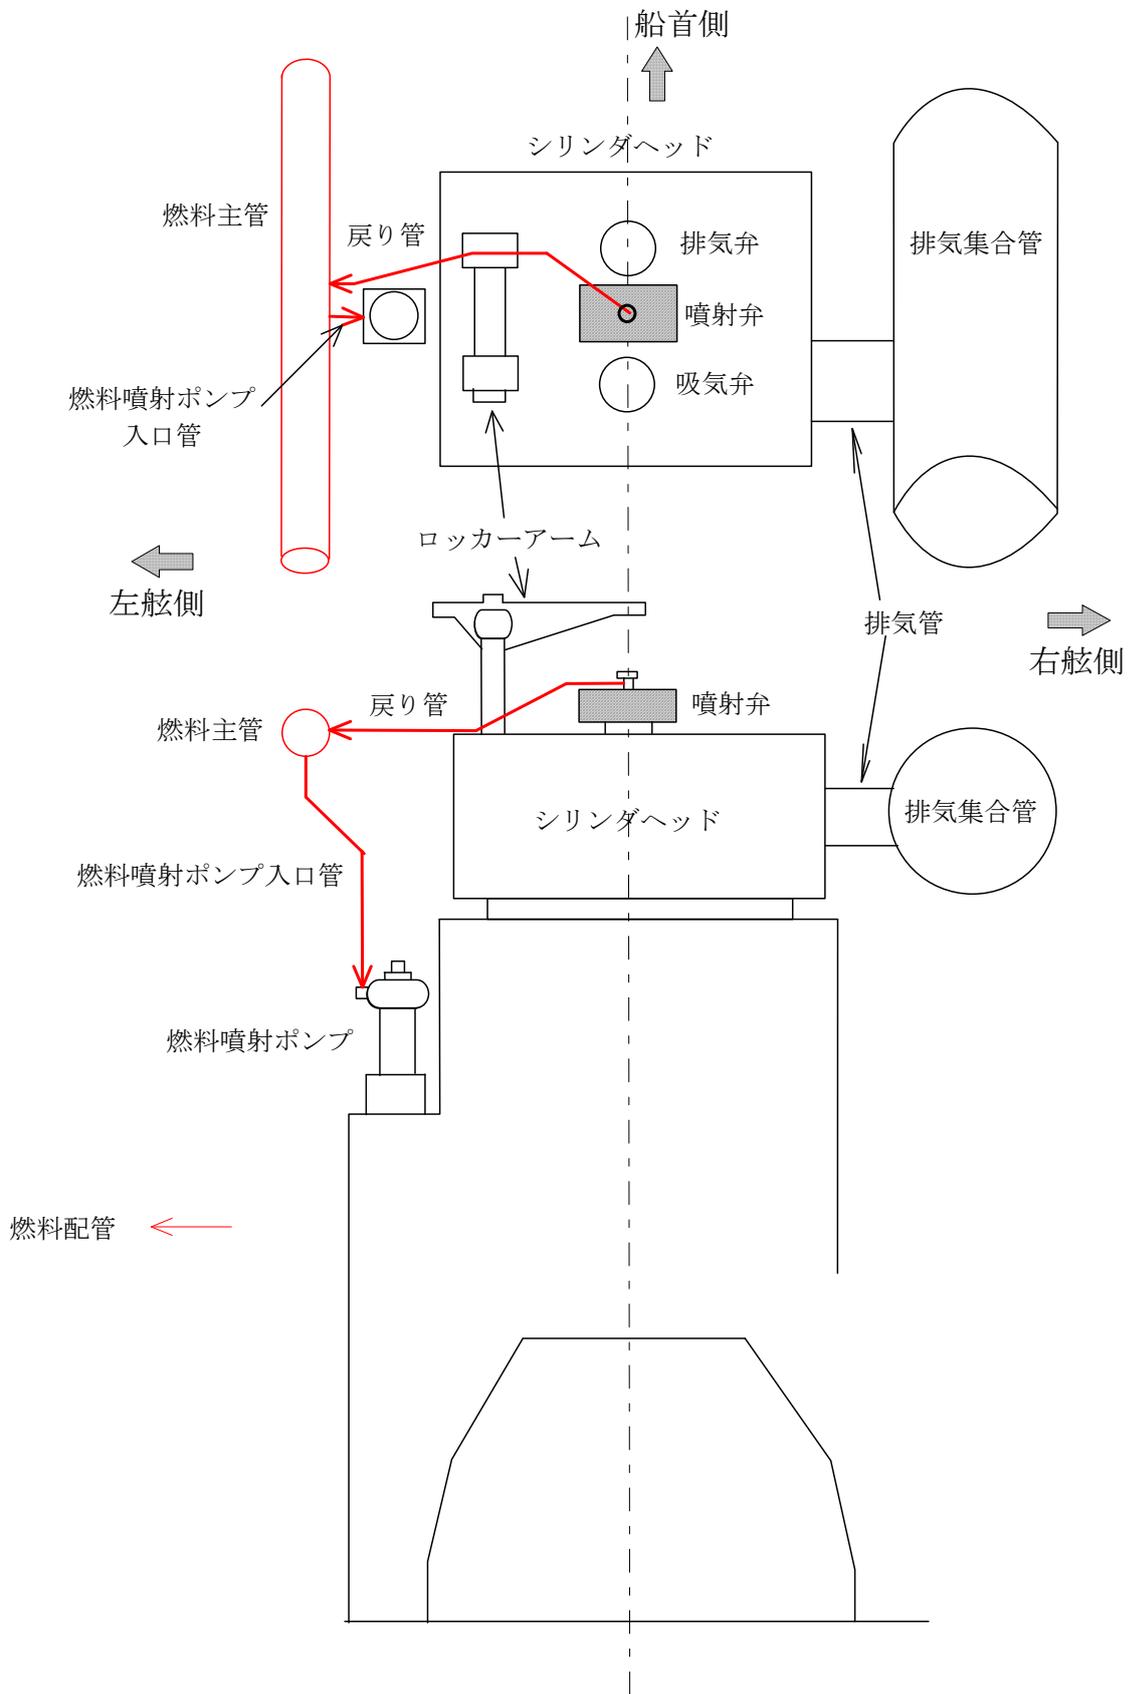
付図4 主機燃料管仕組図

主機の噴射弁に取付ボルトで取り付けられていた戻り管は、噴射弁と燃料主管との間に取り付けられており、外径約6mm、内径約4mm、長さ約45cmの高圧配管用炭素鋼管で、中間の1箇所がロッカーアームサポート部に固定されていた。

戻り管は、噴射弁の整備の都度、取付ボルトを緩めて取外し及び取付けが行われており、本事故の約3週間前に新替えされていた2番シリンダを除いて、噴射弁取付箇所付近が曲げられたり、肉盛り補修されたりした同管を使用していた。

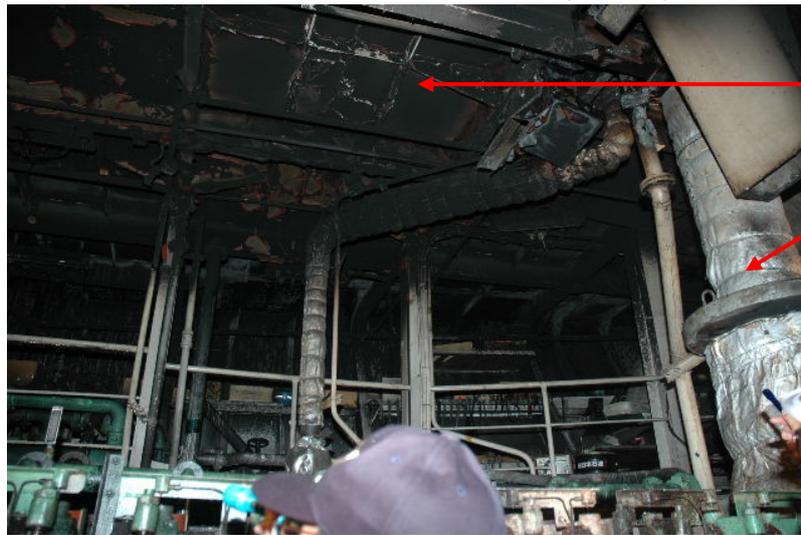
写真1 機関室の焼損状況

機関室天井の塗装や天井灯、居住区の通路、壁、天井、居室、厨房、階段、操舵室などは、室内の内装品や機器なども含め、ほとんどが焼損した。

2.1、2.4 及び 2.7.2(3)、(5)、(9) から、本船が航行中、主機 3 番シリンダ噴射弁の戻り管が折損し、噴出した A 重油が付近の高温の排気集合管にかかり、発火して機関室火災が発生し、乗組員居住区及び操舵室に延焼したものと考えられる。

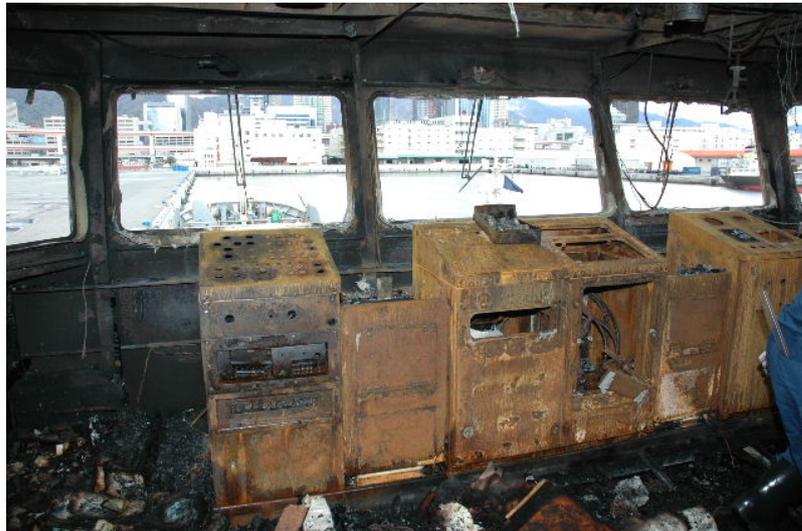
写真2 操舵室の焼損状況

10時05分ごろ、救助船が本船から離れた後、本船の居住区や操舵室が激しく燃え始め、居住区左舷側出入口からも、炎が噴き出しているのが認められた。

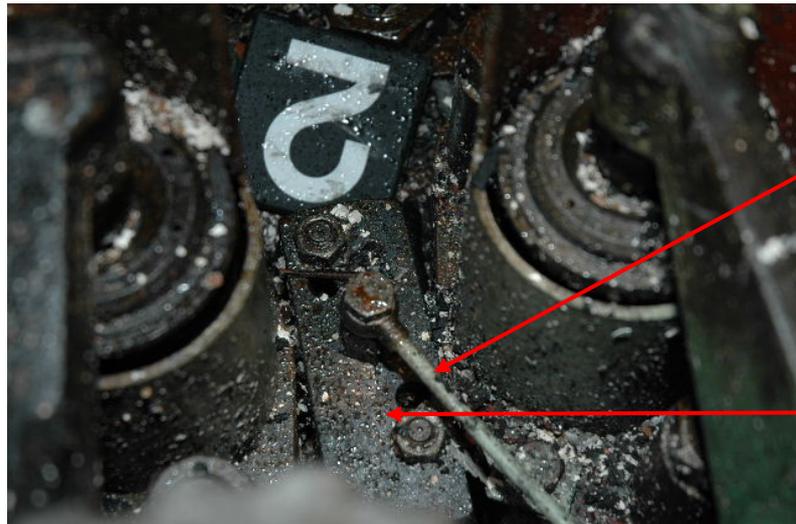
写真4 2番シリンダ戻り管

2月3日、主機の2番シリンダ戻り管肉盛り補修部にき裂が生じて燃料が漏えいしたことから、ほぼ直管の新しい予備管と取り替えられた。

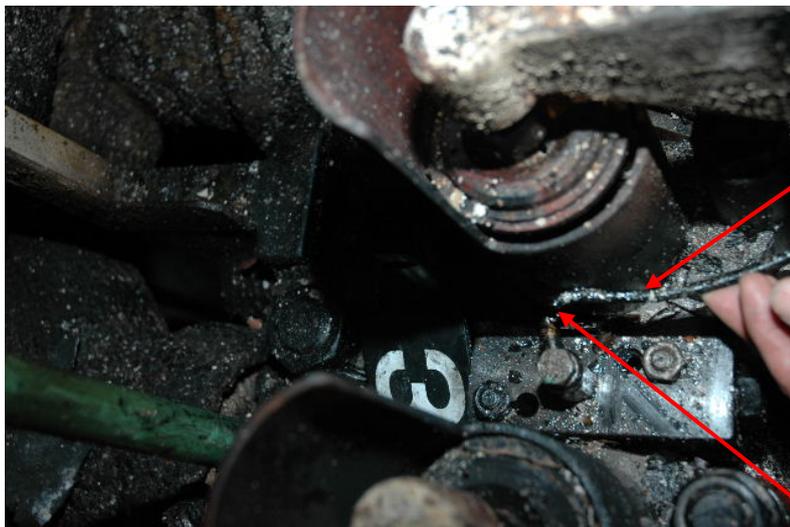
写真5 3番シリンダ戻り管 (1)

また、主機3番シリンダの燃料噴射弁（以下「噴射弁」という。）の燃料戻り油管（以下「戻り管」という。）が、噴射弁近くで大きく曲がって変形し、折損しているのが認められた。

2.4、2.7.2(5)及び2.8から、噴射弁拔出し整備時、同弁頂部に接続された戻り管の取外し及び取付けのため、同管取付ボルトが緩められたり締め付けられたりしており、その際に同管が取付ボルトと一緒に回転して同管取付け部付近が曲げ伸ばしの力を繰り返し受け、その結果、同管が大きく曲げられ、特に3番シリンダの戻り管において、変形した部分の強度が低下していたものと考えられる。

上記(1)及び2.7.2(8)から、3番シリンダ戻り管に主機の振動が加わり、最も強度が低下していた燃料弁取付部の曲がり部付近で折損に至ったものと考えられる。

2.1、2.7.2(4)及び2.10から、主機燃料供給ポンプは、機関長が船内電源を軸発から補発に切り替えた際のブラックアウト時まで運転状態となっており、その間に、戻り管折損部から約 2 kg/cm^2 の圧力で燃料油が噴出して付近の排気集合管に降りかかり、燃料供給ポンプが停止した後も、エアセパレータ内の燃料が重力で漏油したものと考えられる。

2.7.2(3)及び(9)並びに2.12から、3番シリンダ戻り管の折損部から噴出した燃料が排気集合管に降りかかり、防熱材に染み込んで約 440°C の排気管表面に触れ、気化して空気と混合し、発火温度に達して発火に至ったものと考えられる。

本事故は、本船が、友ヶ島水道を通過して大阪湾を北進中、主機3番シリンダの戻り管が折損したため、噴出した燃料油が高温の排気集合管に降りかかって発火し、延焼したことにより発生したものと考えられる。

戻り管が折損したのは、噴射弁拔出し整備時、同管の噴射弁取付け部付近が、曲げ伸ばしの力を繰り返し受けて強度が低下していたうえ、主機の振動が加わったことによるものと考えられる。

折損個所

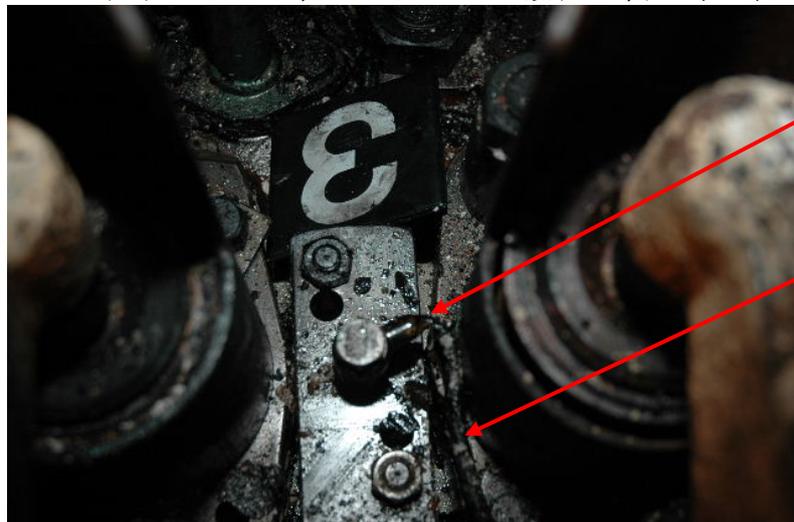
写真6 3番シリンダ戻り管 (2)

折損個所

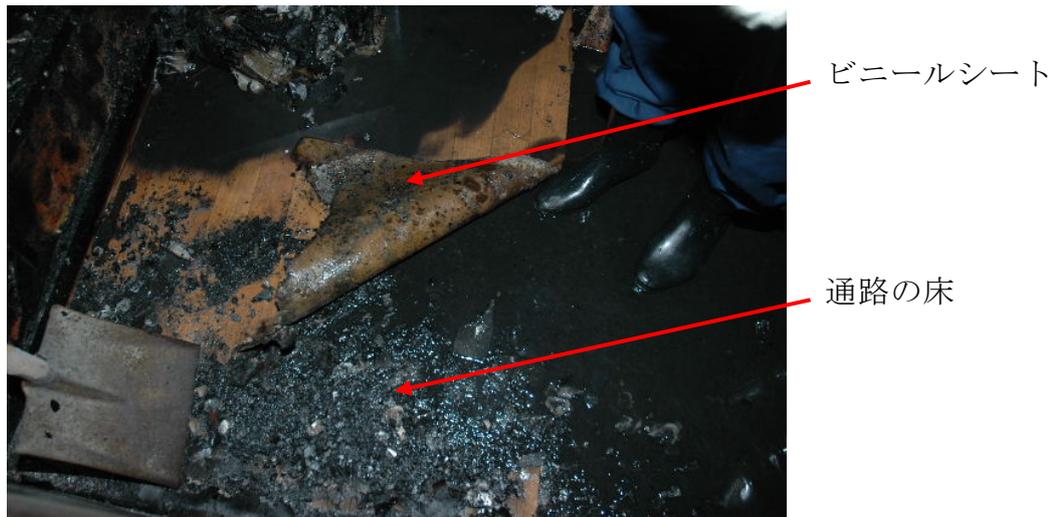
写真10 居住区通路のビニールシート

船長及び機関長の口述並びに現場調査によれば、本船居住区の通路床に、厚さ約2～3mmのビニールシートが敷設され、通路や居室の壁、天井に木製の化粧板が張られていた。また、上甲板とポート甲板間及びポート甲板と操舵室甲板間には、木製階段がそれぞれ設置されていた。

2.7.2(2)及び(6)から、機関室火災発生時、同室出入口ドアが開放されていたうえ、3台の通風機も運転されていたため、燃焼に必要な空気が十分に供給されていた。このため、火災による高熱が、機関室の天井に伝わって天井灯のプラスチックカバーなどが発火し、さらに、天井の反対面となる乗組員居住区通路に敷設されていたビニールシートが発火し、やがて、居室の壁や天井に燃え移るとともに、開放されていたドアから居住区通路へ、そして階段の空間を上昇して上部甲板へと範囲を広げ、延焼したものと考えられる。
