船舶事故調査報告書

船種船名 モーターボート いろはまい

事故種類 同乗者負傷

発生日時 平成21年4月12日 14時00分ごろ

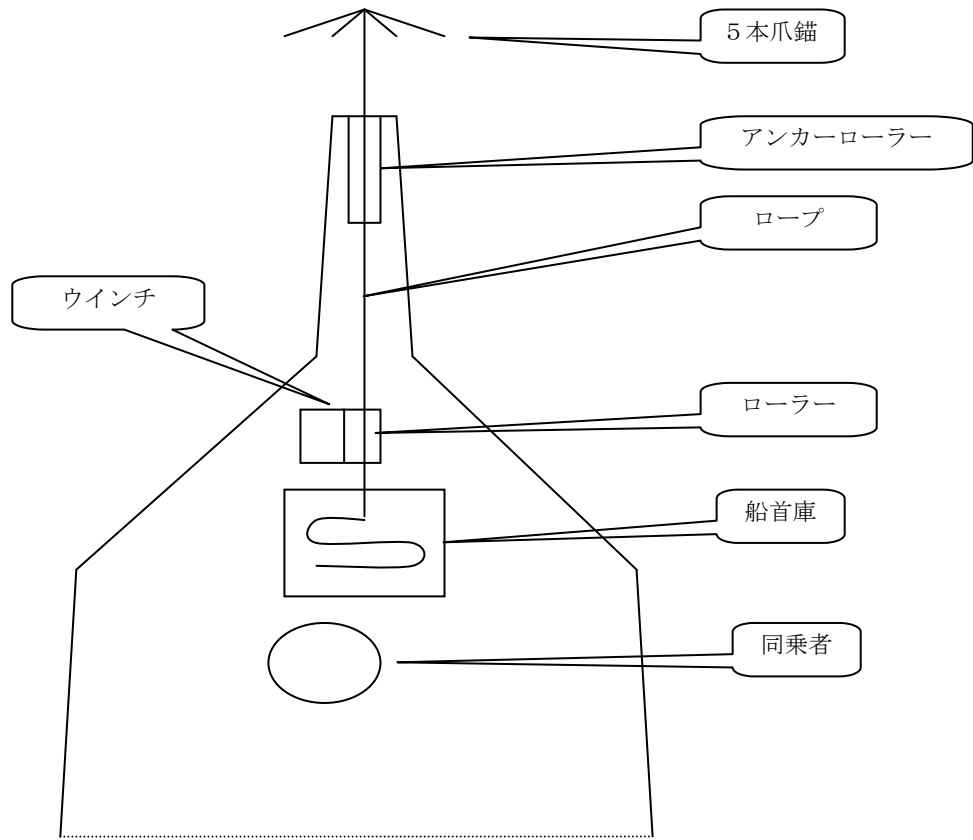
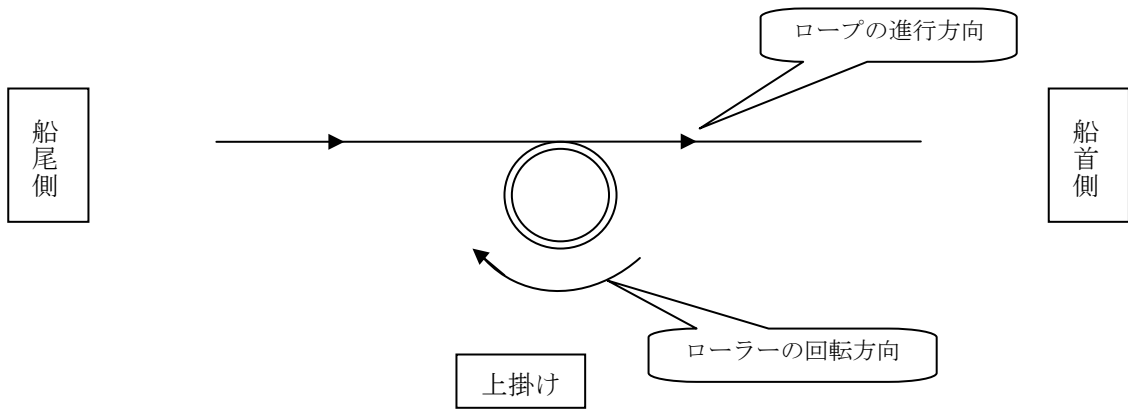
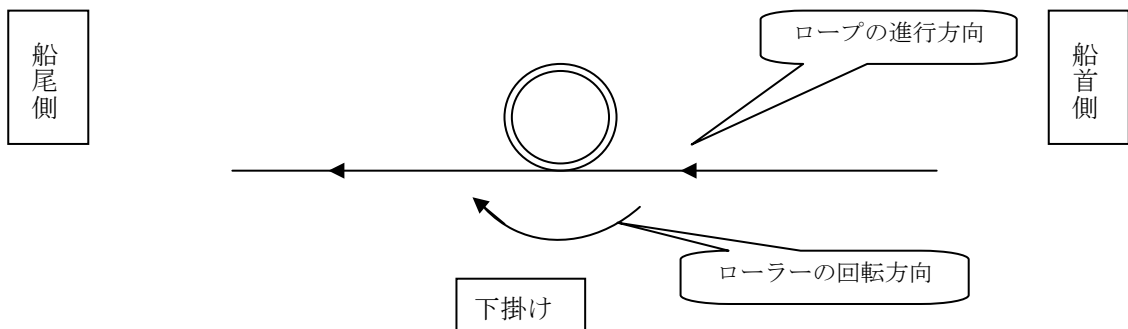
付図2 揚錨状況概略図

14時00分ごろ、同乗者は、アンカーローラーを通したロープを、ウインチローラー（以下「ローラー」という。）の上から下にまわす方法（以下「上掛け」という。）で2回巻き付け、ローラーから船尾側約10cm離れた箇所を右手でつかみ、左手でウインチのスイッチを入れた。同乗者は、スイッチを入れた途端に、つかんでいたロープがローラーに巻かれ、ロープを放す間もなく、右手中指をロープとローラーに挟まれて負傷した。

- (1) 同乗者は、揚錨作業を行う際、ロープを下掛けで巻き付けるべきところ、上掛けで巻き付けたこと、及びローラーから近い箇所でロープをつかんでいたことから、ウインチのスイッチを入れたとき、手を放す間もなく右手の中指をロープとローラーに挟まれ、負傷したのと考えられる。
- (2) 同乗者は、ロープの巻き付け方やロープをつかむ場所に注意を払わなかったため、ロープを上掛けで巻き付け、ローラーから近い箇所でロープをつかんだのと考えられる。

以上から、ウインチ等甲板機械の取扱いに当たっては、製造者による取扱説明書を読み、また、習熟者の指導を受け、取扱い上の注意事項を十分理解した上で行うべきである。

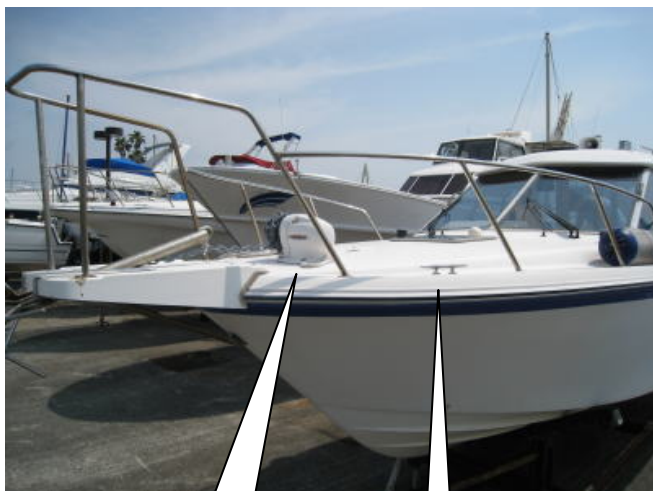
ウインチ配置状況

揚錨は、アンカーローラー後方に取り付けられたウインチでロープを巻いて行われた。ウインチは、出力200W、無負荷時巻上速度毎分35mで、ローラーは、幅116mmで、ウインチモーターの右側に取り付けられ、ローラーの中心は船首尾

中心線上に位置していた。ローラーの回転方向は、右舷側から見て時計回りで、ローラー上に矢印で示してあり、電源のスイッチはウインチ後方下部にあった。

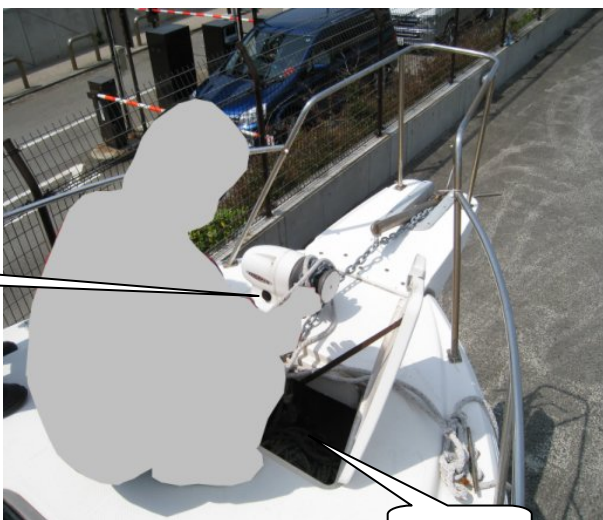
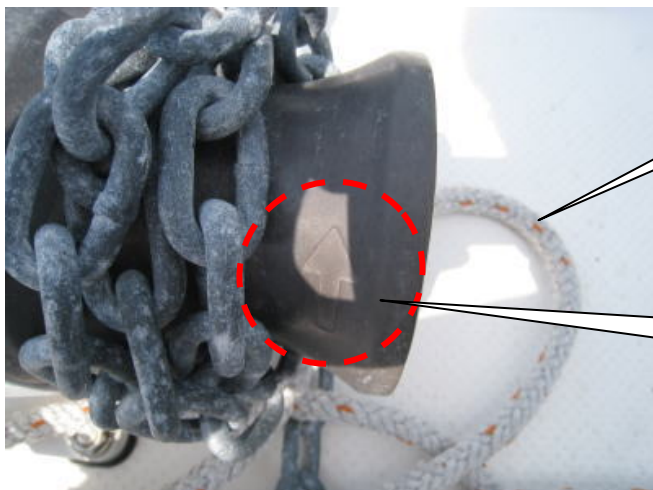
揚錨作業状況（再現）

通常、揚錨作業は、ほぼ取扱説明書のとおり、右舷船首のクリートに巻き留めたロープを解き、アンカーローラーを経由したロープを、ローラーの下から上に回す方法（以下「下掛け」という。）で2、3回巻き付け、ウインチのスイッチを入れて揚がってくるロープを両手でたぐって船首庫に収納し、アンカー付きのチェーンがアンカーローラーに到達する前にウインチを停止し、その後はアンカーを手繰り揚げていた。

ローラーに示されている
回転方向を示す矢印
