船舶事故調査報告書

船種船名 貨物船 第十八勝栄丸

事故種類 乗組員死亡

発生日時 平成20年10月9日 15時05分ごろ

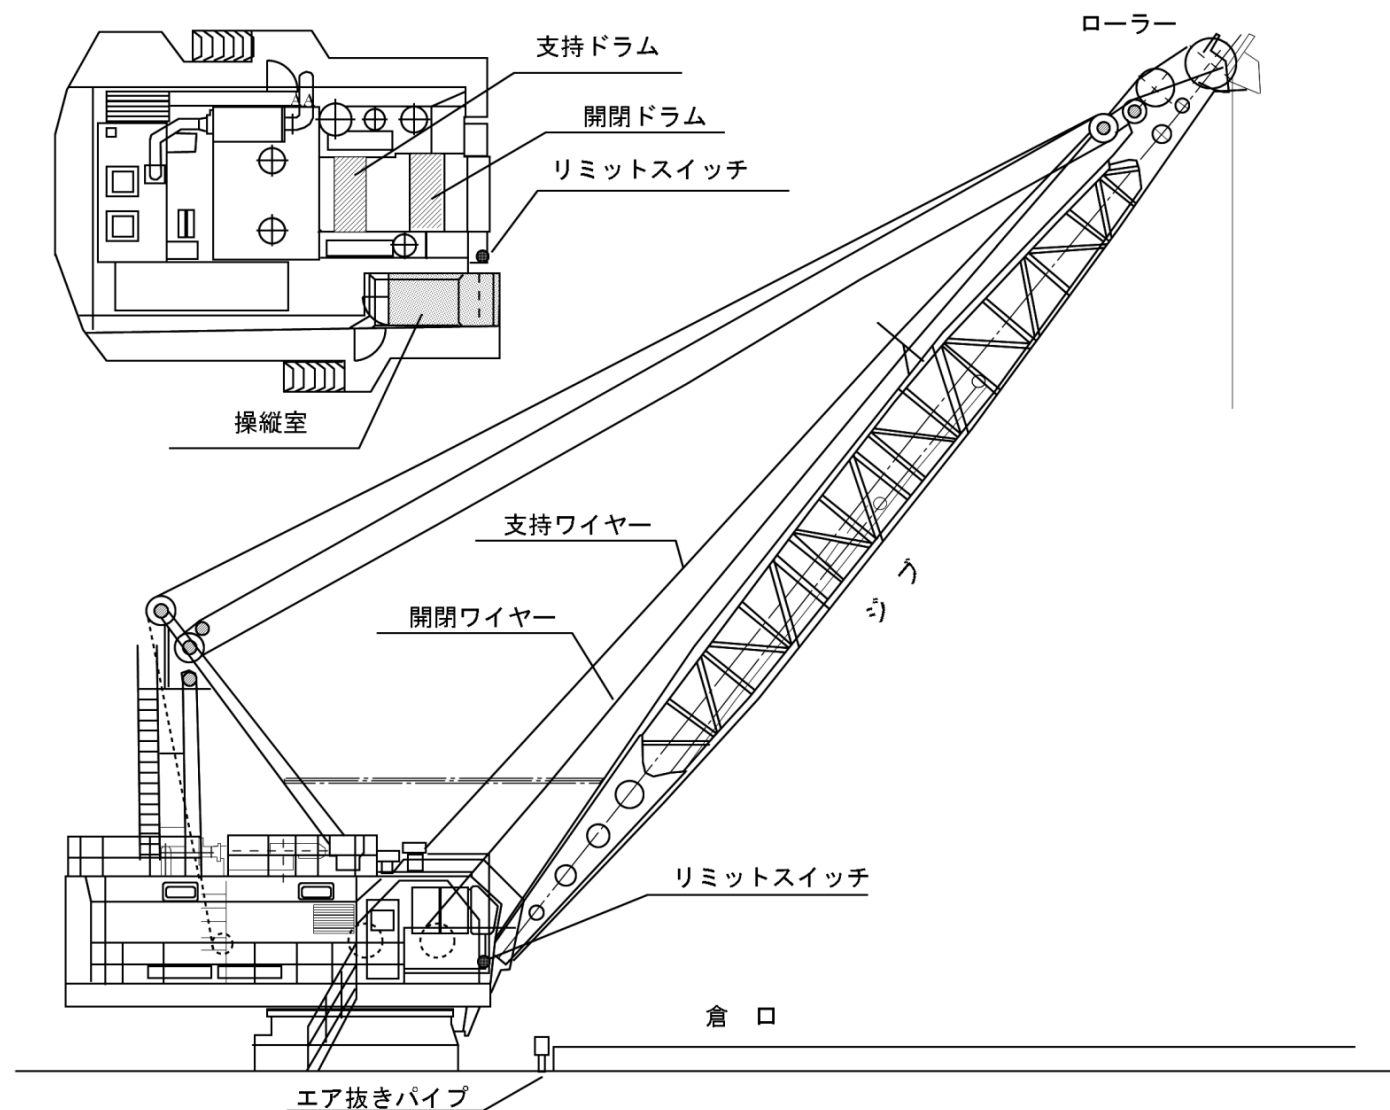
付図3 クレーン外観及び甲板の状況

クレーン台は、旋回式で船首甲板上に据え付けられ、ジブを備え、クレーン台の右側に操縦室が設けてあり、操縦室からの見通し状況は、船倉の船尾側は船倉底部まで視認が可能であったが、船首側はハッチコーミング付近が死角となっていた。

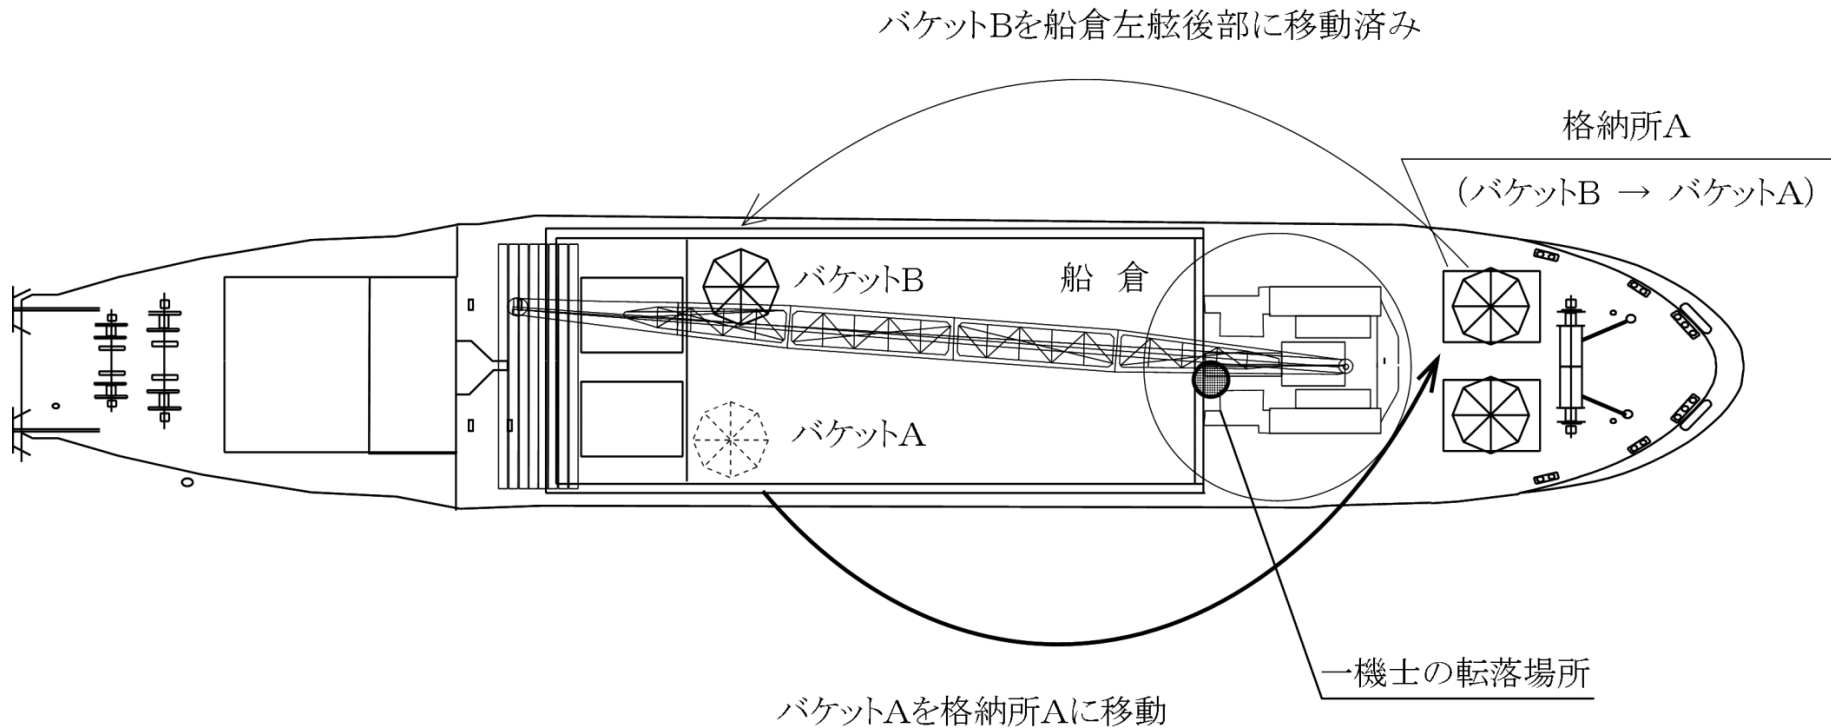
付図4 バケット交換作業概要

本船は、積荷の種類及びバケットの使用回数のバランスを考慮して月に1～2回の頻度で、交換作業を行っており、本事故当時は、八幡浜港の揚げ荷役で使用したバケットAをバケットBに交換中で、その作業手順は付図4のとおりであった。

- (1) バケットAを船倉内の後部右舷側に仮置きする。
- (2) 船首楼甲板左舷側の格納所Aに格納されていたバケットBをクレーンで船倉内の後部左舷側に仮置きする。
- (3) バケットAをクレーンで格納所Aに格納する。
- (4) バケットBをクレーンに取り付ける

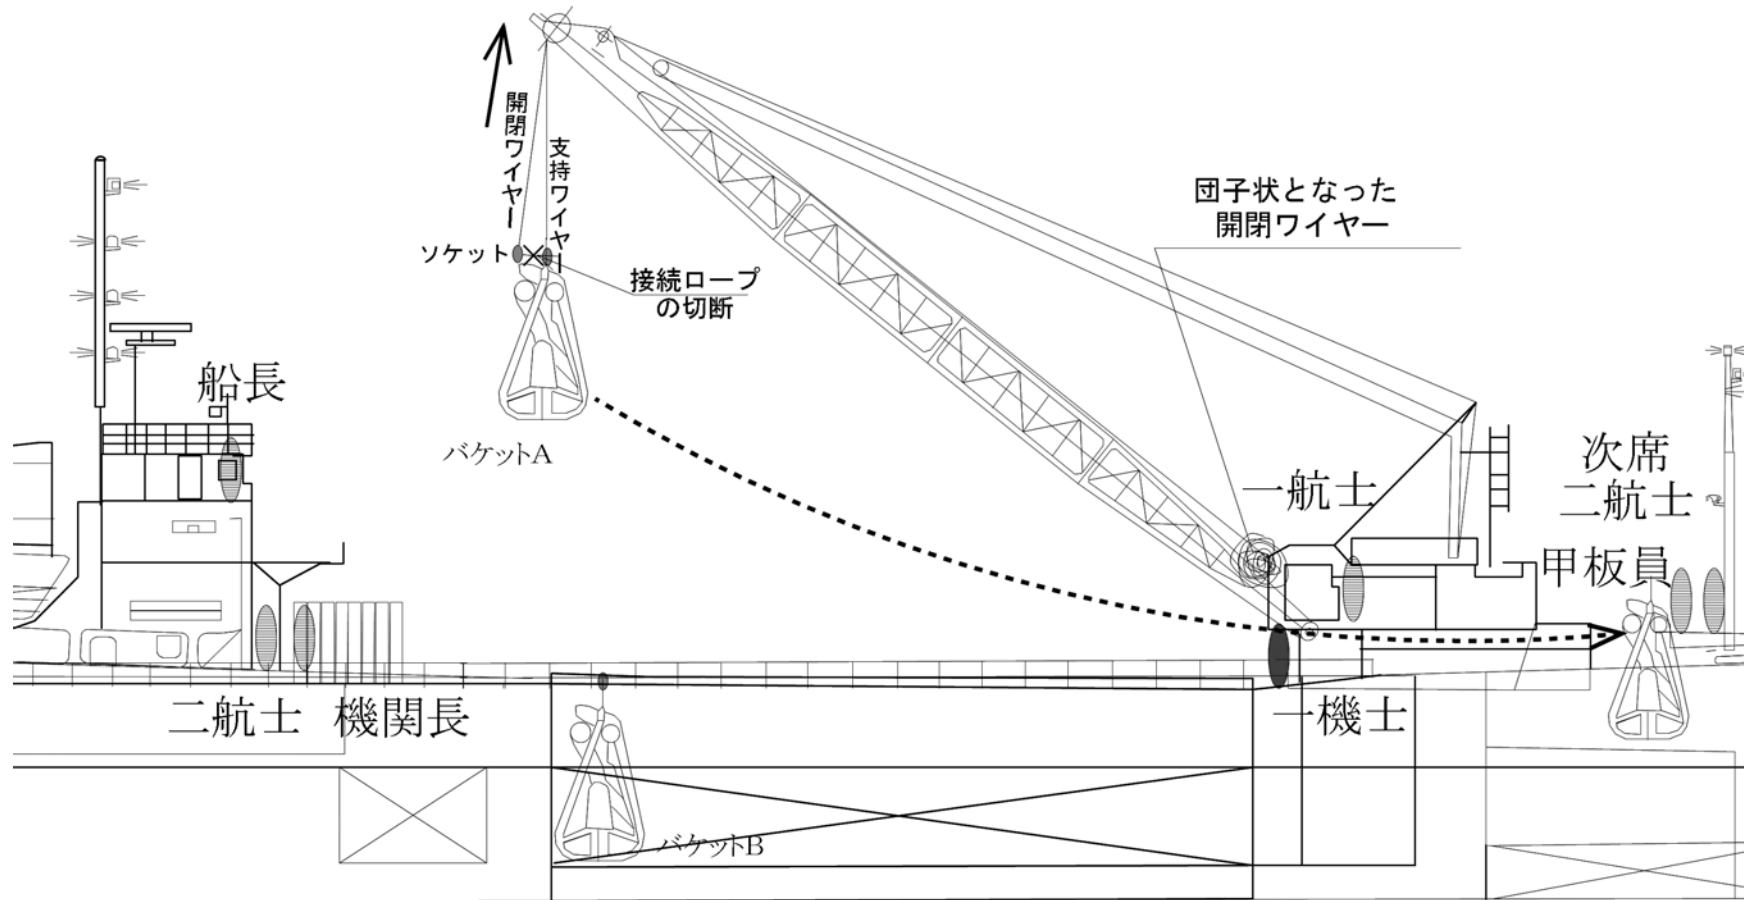
付図5 本事故発生前の作業状況

一航士は、次に、バケットAを格納所Aに移動させるため、三航士及び甲板員に船内マイクで指示し、バケットを吊り下げて上下させるワイヤー（以下「支持ワイヤー」という。）をバケットBからバケットAに振り替えさせた。そして、バケットの開閉を行うワイヤー（以下「開閉ワイヤー」という。）はバケットに接続せずに、直径約10mmのナイロン製ロープ（以下「接続ロープ」という。）で、同ワイヤー先端に取り付けたバケットとの接続金具（以下「ソケット」という。）を支持ワイヤーに結びつけ、クレーンを操作してバケットAを格納所Aに移動させようと吊り上げた。このとき、長さ約33mのクレーンジブ（以下「ジブ」という。）の上昇速度がやや速かったことから接続ロープが切断し、開閉ワイヤーが支持ワイヤーから外れ、クレーン台に設置したウインチドラム（以下「開閉ドラム」という。）の方向に自重で滑り落ち、ソケットがジブ先端のローラに掛かって止まったが、開閉ワイヤーが開閉ドラム付近で団子状に絡まる状態となった。

一航士は、バケットAを支持ワイヤーで吊り上げて格納所Aに格納したのち、団子状になった開閉ワイヤーを引き伸ばすため、ジブを旋回させて左舷船尾側に下げ、機関長及び二航士に、船内マイクで開閉ワイヤーをピースに留めるよう指示し、開閉ワイヤー先端のソケットを倉口船尾側のピースにシャックルで係止させ、開閉ワイヤーの引き伸ばし（以下「引き伸ばし作業」という。）に取りかかることにした。

一航士は、次席二航士と甲板員が格納されたバケットAの係止作業を行っているのを確認し、ジブを操作しようとしたところ、開閉ワイヤーがジブのリミットスイッチに接触していたため、操縦室を出てクレーン上で、開閉ワイヤーをリミットスイッチから離して操縦室に戻り、支持ワイヤーの付け替え作業を終えてクレーン室に来た三航士とともに、引き伸ばし作業を開始した。

一航士が、船内マイクでジブを上げる旨を伝えてジブを徐々に上げ始め、ジブの先端が2～3m上昇して仰角が約5°になったとき、開閉ワイヤーに張力が掛かったことから、団子状になっていた開閉ワイヤーのヨリが解けて振れ回った。

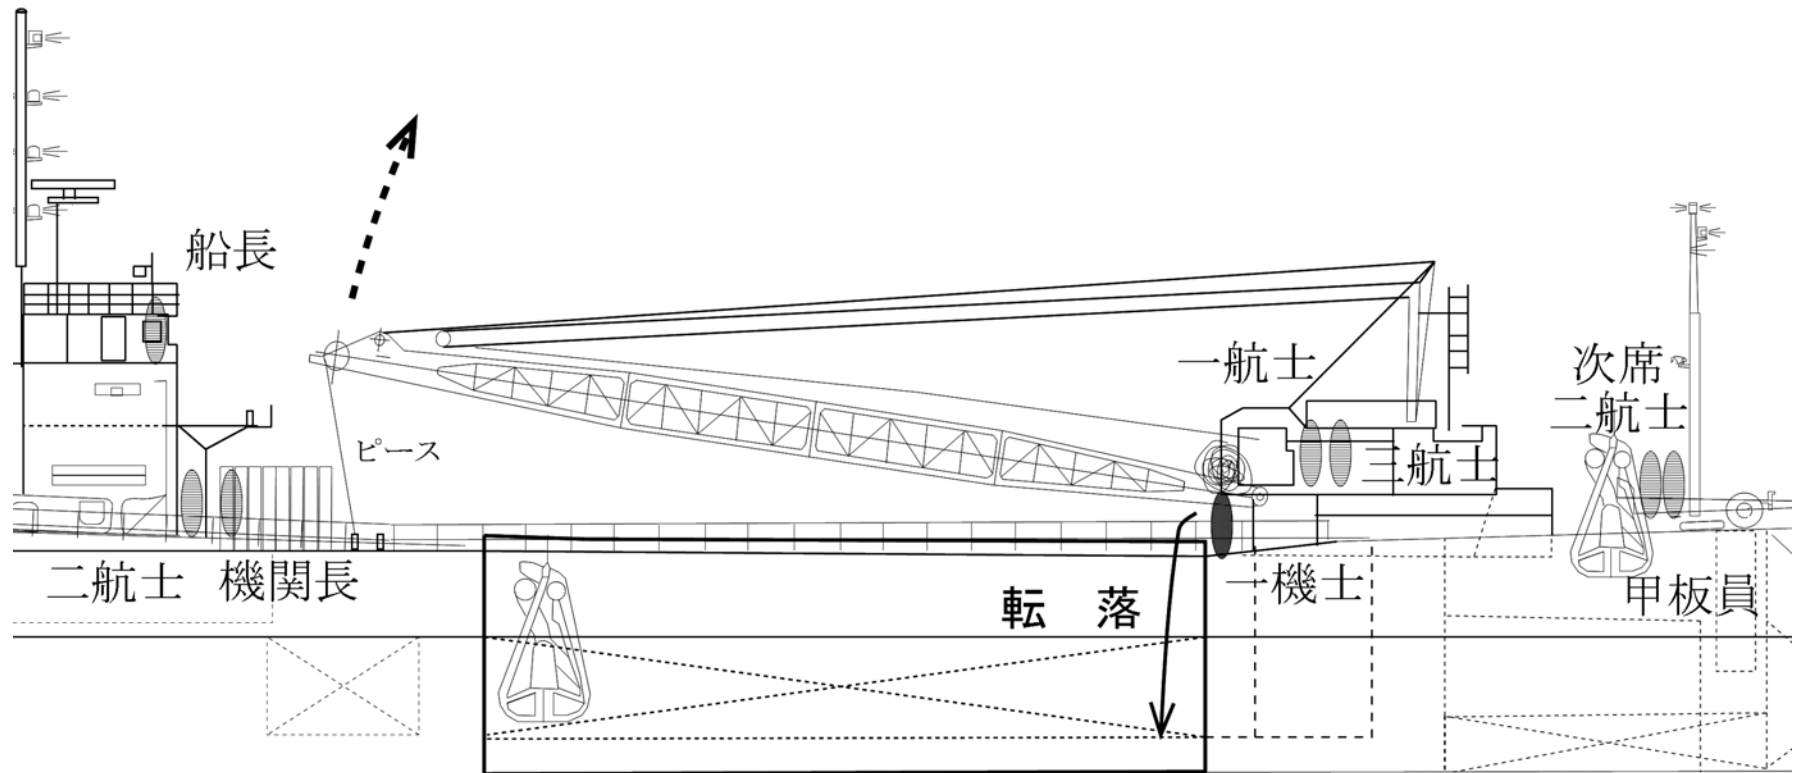
付図6 本事故発生時の乗組員の配置

ジブ付根の真下付近にいた一機士は、15時05分ごろ、日振島灯台から243°（真方位、以下同じ。）2,000m付近において、振れ回る開閉ワイヤーを避けよ

うとして身体のバランスを崩し、船倉内に背中から仰向けの態勢で転落し、頭部を右舷側に、足部を左舷側にして倒れ込んだ。

(4) 2.1、2.12.2 及び 2.13 から、一機士は、クレーン室前部において、団子状になっていた開閉ワイヤーに張力が掛かり、ジブ真下に移動していた一機士の顔をわずかにかすめた開閉ワイヤーを避けようとして身体のバランスを崩し、倉内に転落した可能性があると考えられる。

- (3) 一機士は、引き伸ばし作業中のクレーンの旋回圏内に入り、張力が掛かって振れ回った開閉ワイヤーを避けようとして、身体のバランスを崩し、船倉内に転落した可能性があるものと考えられる。
- (4) 機関長は、バラスト漲水作業に当たる一機士に対し、一航士の船内マイクによる指示に注意して交換作業に当たるよう指示していなかったものと考えられる。
- (5) 一航士は、交換作業及び引き伸ばし作業を開始するに当たり、乗組員に対し、適切な作業手順の確認と周知の確認を行わなかったものと考えられる。
- (6) 船長は、乗組員が交換作業中に引き伸ばし作業を行うに当たり、クレーンの移動に伴って全員が動き回ることになるので、乗組員への作業の指示を徹底し、作業状況の把握のため、適切な監視態勢を改めてとるべきであったものと考えられる。
- (7) 一機士は、交換作業及び引き伸ばし作業に当たり、作業開始前に役割分担など作業手順の確認が行われなかったため、適切な作業手順を理解していなかった可能性があるものと考えられる。
- (8) A社が、船舶所有者として、乗組員に対する安全行動についての適切な指導を行っていなかったことが本事故の発生に関与したものと考えられる。
- (9) B社が、本船の適切な安全管理を行っていなかったことが本事故の発生に関与したものと考えられる。

船長及び一航士が、バケット交換作業中に引き伸ばし作業を行う必要が生じた際、作業手順を改めて確認して乗組員全員に周知していれば、本事故の発生を回避できた可能性があると考えられる。
