船舶事故調査報告書

船種船名 漁船 第十七宇野丸

事故種類 衝突（防波堤）

発生日時 平成21年1月18日 01時40分ごろ

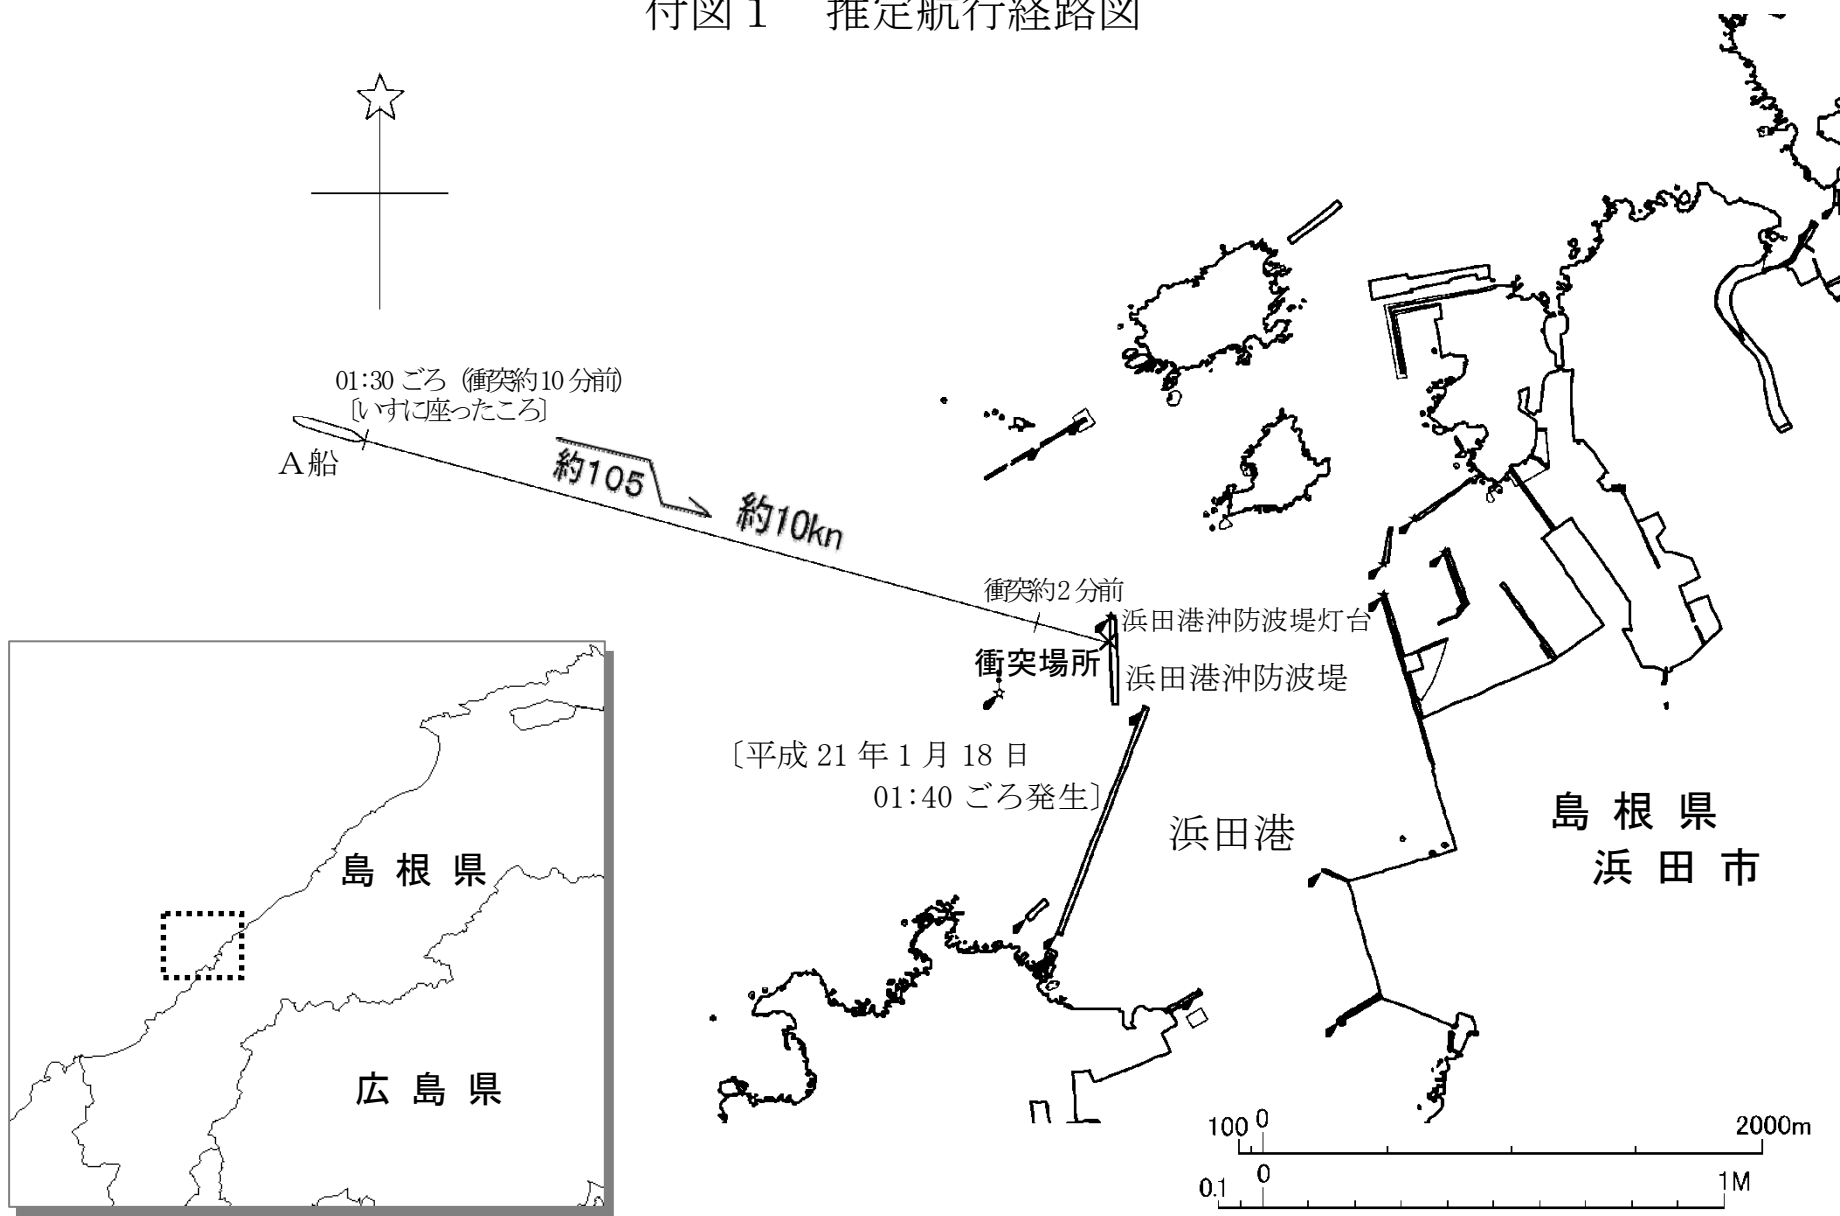
付図1 推定航行経路図

を受けて目を覚まし、いすから立ち上がり操舵スタンドの前に移動したが、寝ぼけた状態であったので、左舷船首約600mにある浜田港沖防波堤灯台の灯光に気付かず、レーダーやGPSプロッターで船位の確認もしないで立っていたところ、01時40分ごろ浜田港沖防波堤灯台から186°80m付近の、浜田港沖防波堤に衝突した。

本事故の発生日時は、平成21年1月18日01時40分ごろで、発生場所は、浜田港沖防波堤灯台から186°80m付近であった。

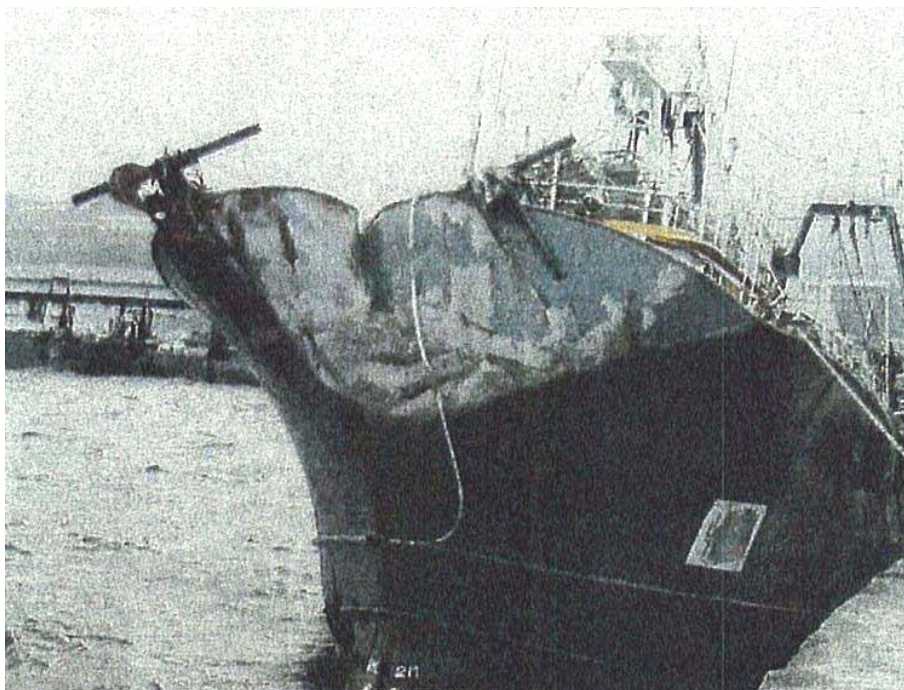
写真1 船首部の損傷模様（1）

同船は、船長が軽傷を負い、船首部が大破した。

船長Aの口述及び損傷写真によれば、A船は、船首部が大破した。
