船舶事故調査報告書

船種 船名 漁船 第十二仁洋丸
漁船登録番号 YG2-7885
総トン数 75トン

船種 船名 漁船 康成丸
漁船登録番号 YG3-45358
総トン数 2.98トン

事故種類 衝突
発生日時 平成20年9月4日 19時40分ごろ
発生場所 福岡県北九州市藍島東方沖
大藻路岩灯標から真方位100° 1.75海里付近
(概位 北緯34° 00.3' 東経130° 50.8')

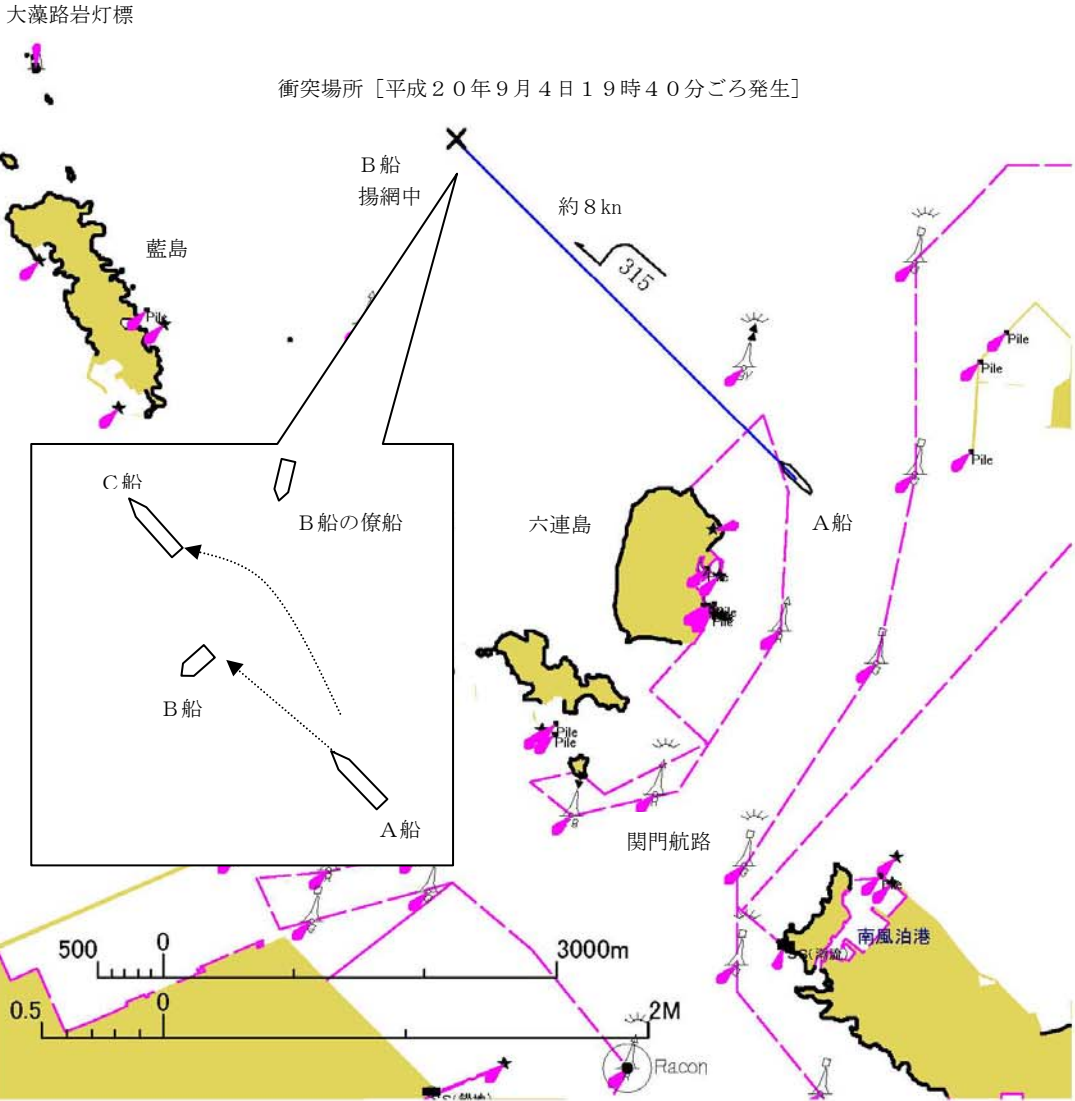
付図1 推定航行経路図

本事故の発生日時は、平成20年9月4日19時40分ごろで、発生場所は、大藻路岩灯標から真方位100° 1.75M付近であった。

- (1) 衝突時刻は19時40分ごろ、衝突場所は大藻路岩灯標から100°1.75M付近であった。
- (2) A船の船首とB船の左舷後部とが衝突した。
