# 船舶事故調査報告書

船種 船名 遊漁船 乙姫丸  
船舶番号 293-37741熊本  
総トン数 4.8トン

船種 船名 漁船 一洋丸  
漁船登録番号 NS3-401748  
総トン数 0.8トン

事故種類 衝突  
発生日時 平成20年8月15日 13時00分ごろ  
発生場所 長崎県南島原市口之津港南東方沖  
沖ノ瀬灯標から真方位164° 4,320m付近  
(概位 北緯32° 34.4' 東経130° 15.0')

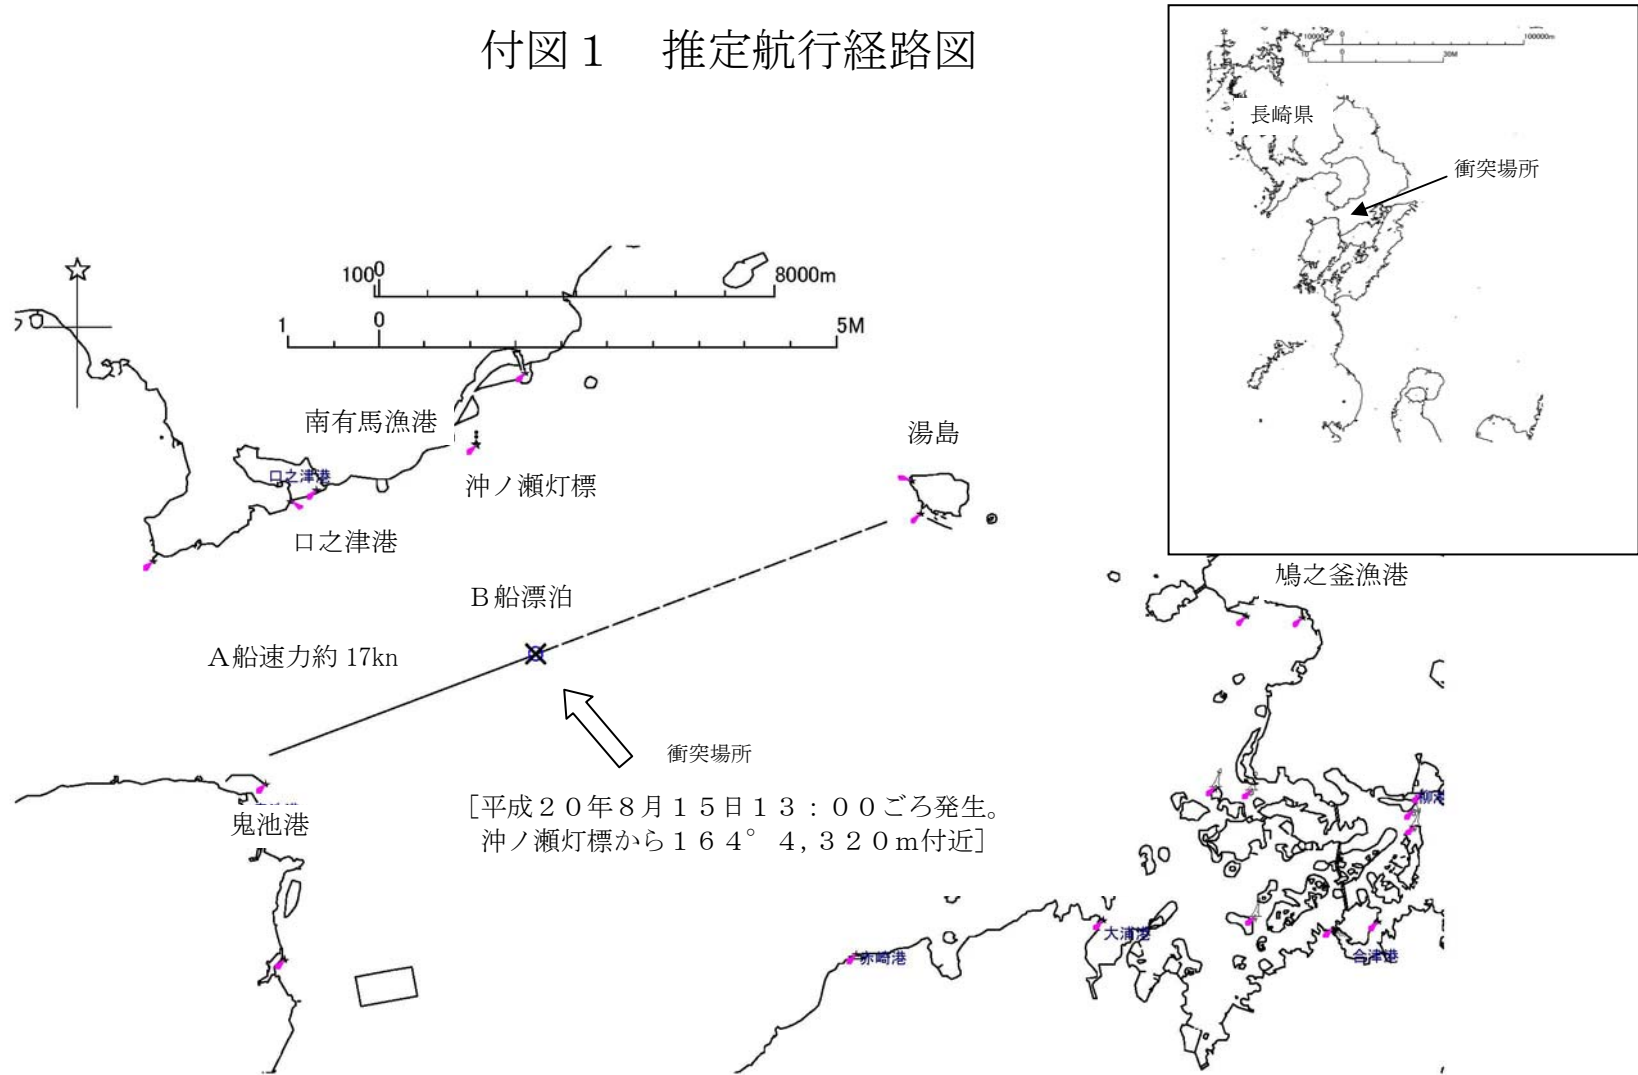
付図1 推定航行経路図

本事故の発生日時は、平成20年8月15日13時00分ごろで、発生場所は、長崎県南島原市口之津港南東方沖の沖ノ瀬灯標から164°（真方位、以下同じ。）4,320m付近であった。

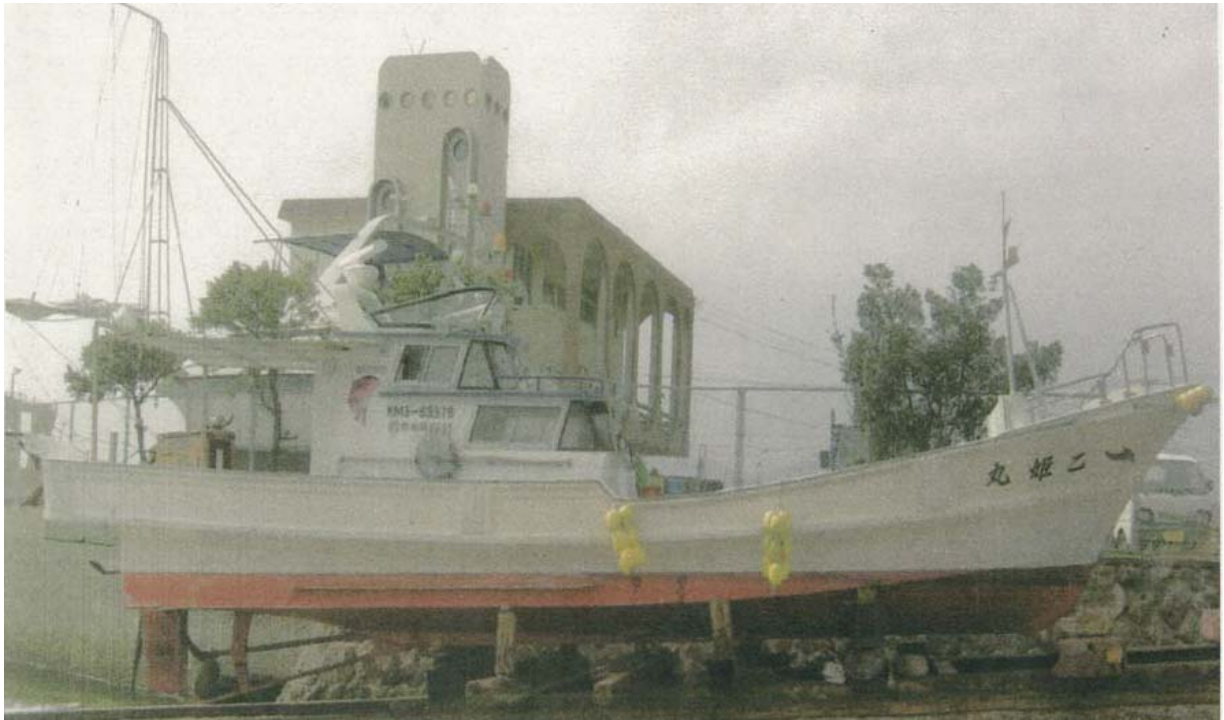
写真1 A船の船体状況

操縦者Aの口述によれば、左舷船首部に擦過傷が生じた。

操縦者Aの口述によれば、操舵室前部中央にGPSプロッターが、前部右舷側にレーダーが設置してあり、船体及び機器類には、不具合又は故障はなく、操舵室の窓から船首方に死角を生じさせる構造物はなかった。

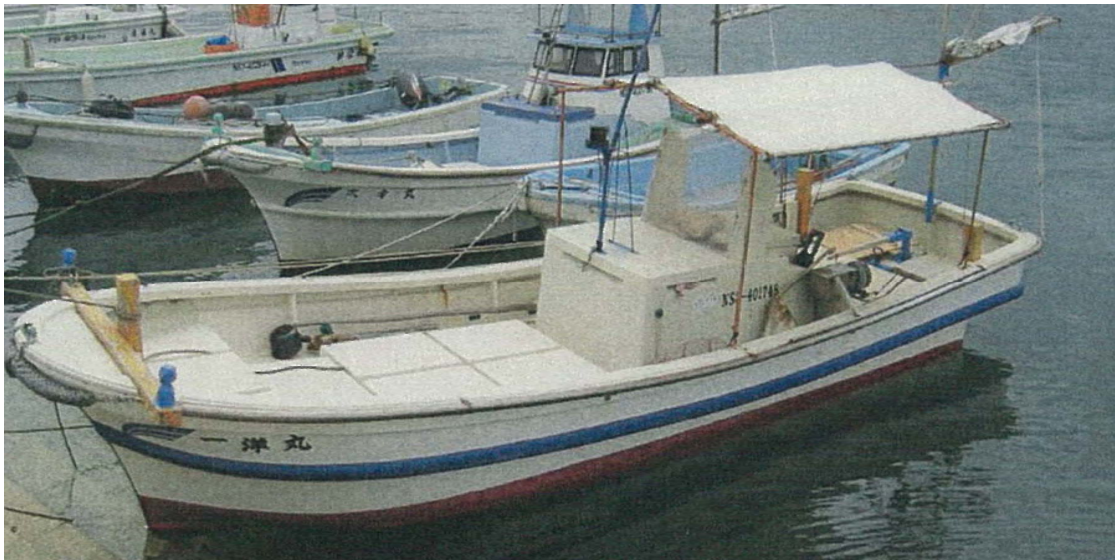
写真2 B船の船体状況

船長Bの口述によれば、船尾外板が破損し、スパンカーのマストが折損した。

船長Bの口述によれば、機関室囲壁上面後部に風防ガラスが設置され、船体及び機器類には、不具合又は故障はなく、操舵室の窓から船首方に死角を生じさせる構造物はなかった。
