船舶事故調査報告書

船種船名 油送船 第二十八旭丸

事故種類 乗揚

発生日時 平成21年1月15日 15時36分ごろ

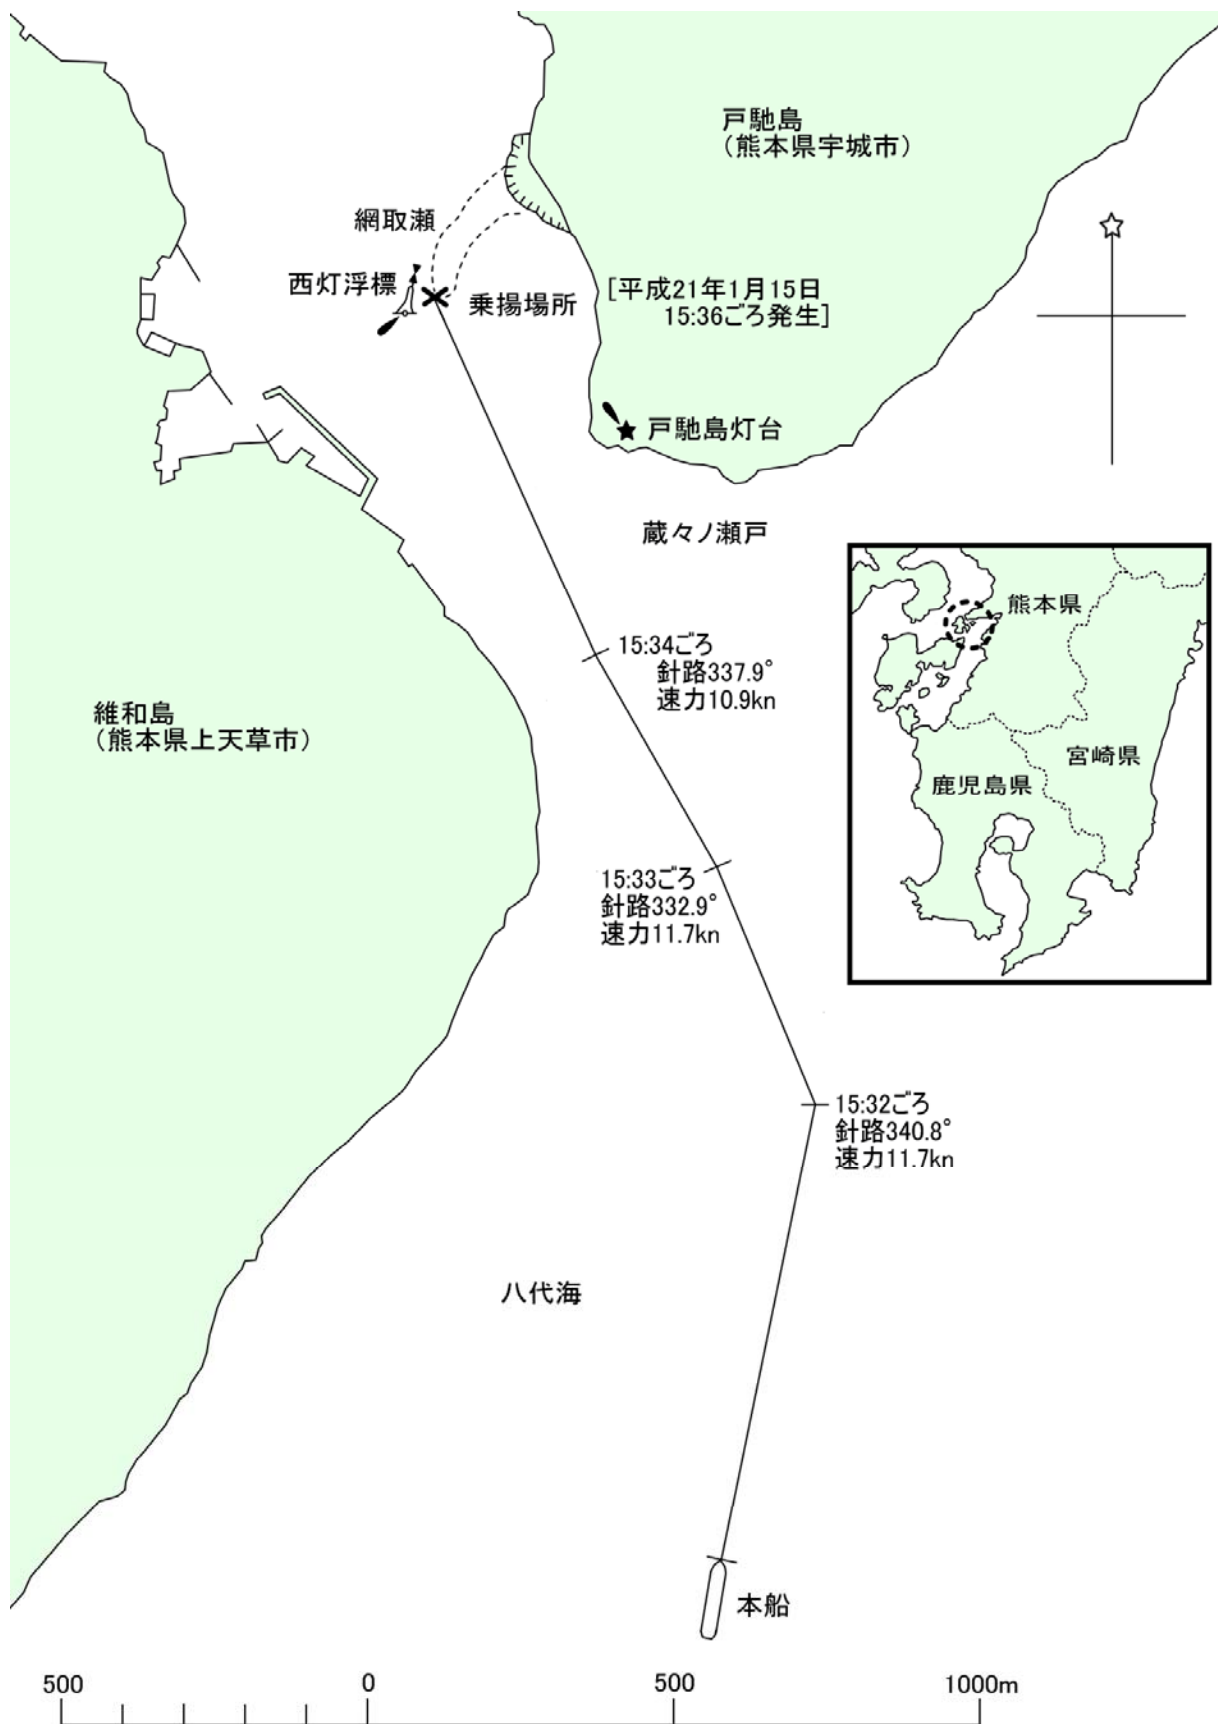
付図1 推定航行経路図

本船は、15時32分ごろ、北緯 $32^{\circ}34.0759'$ 、東経 $130^{\circ}29.4618'$ 付近を、蔵々ノ瀬戸に向く 340.8° の針路及び 11.7 knの速力で、手動操舵により航行し、15時33分ごろ、北緯 $32^{\circ}34.1938'$ 、東経 $130^{\circ}29.3998'$ 付近で、西灯浮標と漁船Aの間に向く 332.9° の針路で航行した。

船長は、15時34分ごろ、北緯 $32^{\circ}34.3914'$ 、東経 $130^{\circ}29.2957'$ 付近で、漁船Aが西灯浮標側に移動するのを認め、西灯浮標の東側に向けて右転し、 337.9° の針路で減速しながら航行中、網取瀬に乗り揚げた。

- (1) 本船は、蔵々ノ瀬戸南口付近を西灯浮標の西側の蔵々ノ瀬戸中央部に向けて北進中、西灯浮標の西側に漁船が3隻いたことから、船長が、西灯浮標の東側に浅瀬が存在することを知っていたため、西灯浮標と漁船Aの間を航行することにしたものと考えられる。
- (2) 船長は、漁船Aが西灯浮標側に移動するのを認め、漁船Aを避けるため、西灯浮標の東側に向けて右転して減速しながら航行を続け、浅瀬に乗り揚げたものと考えられる。
- (3) 船長は、西灯浮標の東側であっても、西灯浮標のすぐ近くであれば航行できると思い込んだ可能性があると考えられる。

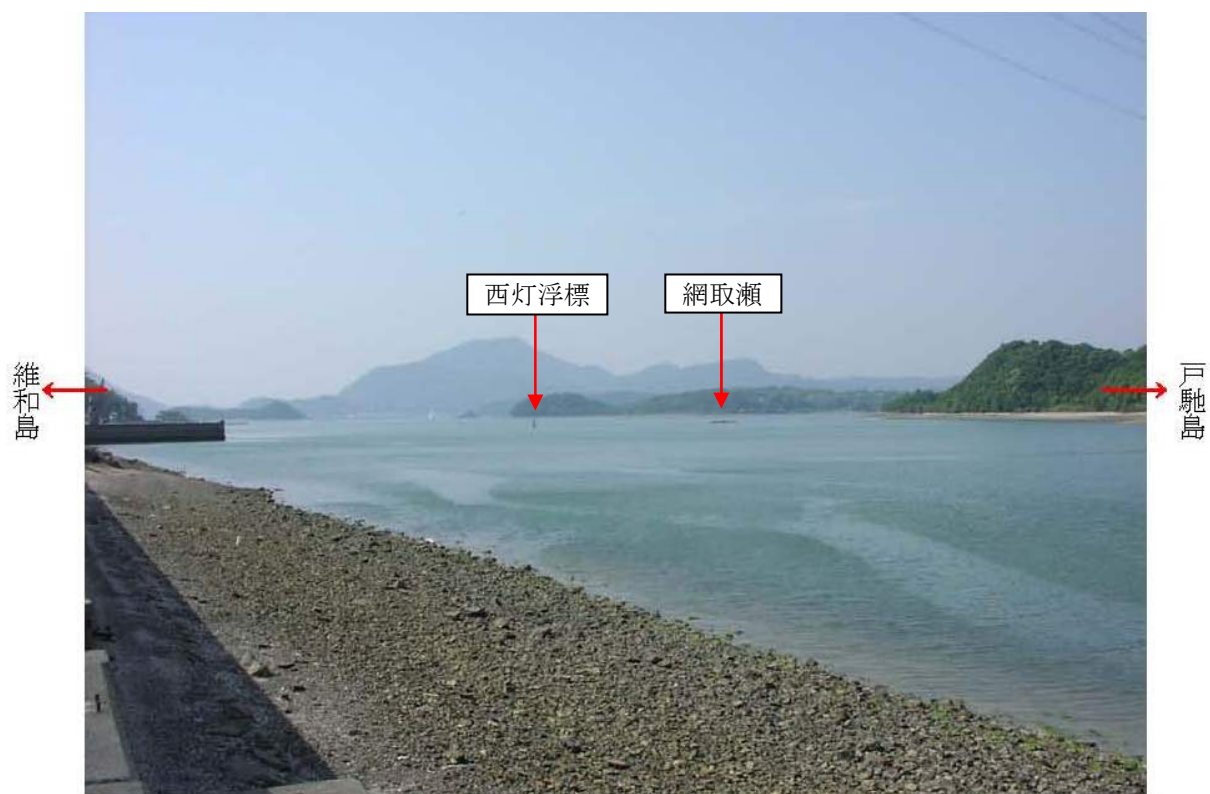
写真1 蔵々ノ瀬戸の状況

海図W194によれば、蔵々ノ瀬戸は、三角港の八代海側の出入口に位置し、戸馳島と維和島間の幅約350mの水道であり、戸馳島沖には干出岩を伴う網取瀬が存在していることから、同瀬戸の中央部付近に西灯浮標が設置されている。

- 1 蔵々ノ瀬戸を見通せる地点から、玄能島(高さ11m)とイゲ瀬(高さ5.6m)とを一線に見て針路320°で瀬戸に入る。
- 2 上記の一線から戸馳島側に寄らない程度に航行し、三角港網取瀬西灯浮標正横付近から針路を右転して網取瀬を避け、針路339°で寺島灯台と兜島の間に向けて進む。

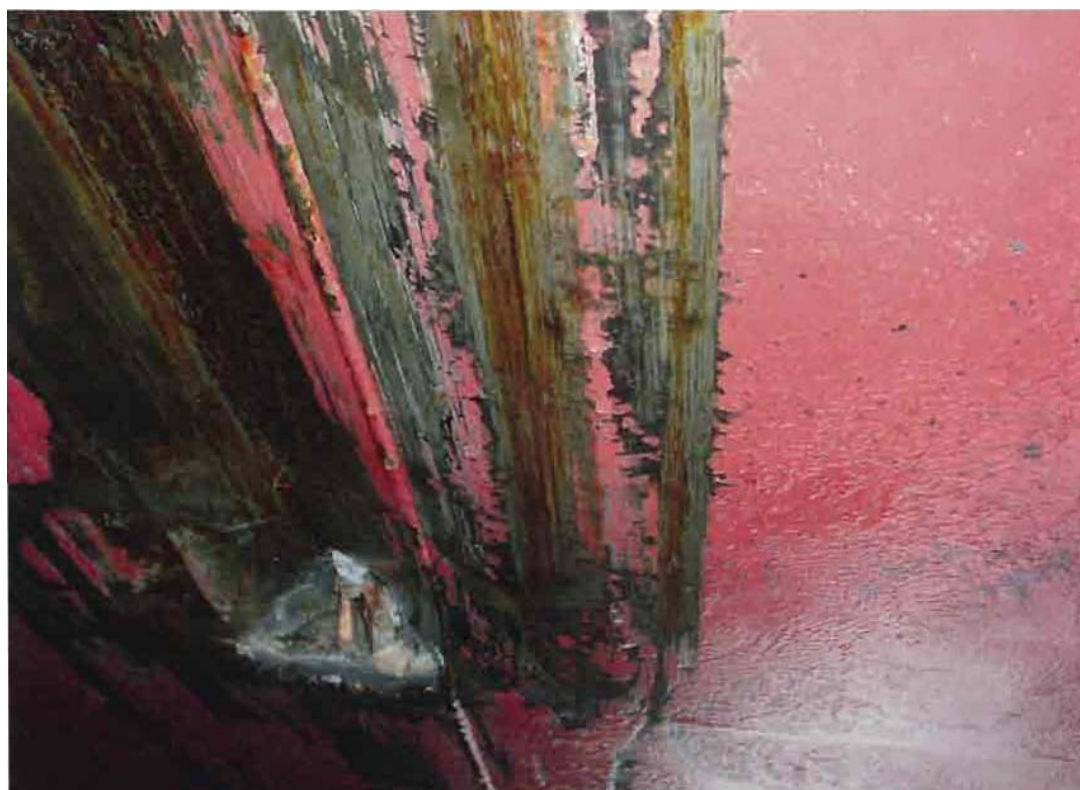
写真2 船底損傷状況

同船には、船底にき裂及び擦過傷が生じたが、死傷者はいなかった。

船長の口述及び損傷写真によれば、船底にき裂及び擦過傷が生じた。
