# 船舶事故調査報告書

船種 船名 漁船 大寿丸  
漁船登録番号 ON2-0561  
総トン数 8.39トン

事故種類 乗揚  
発生日時 平成20年12月30日 03時40分ごろ  
発生場所 沖縄県喜屋武埼灯台付近  
喜屋武埼灯台から真方位240° 300m付近  
(概位 北緯26° 04.7' 東経127° 40.0')

平成22年1月14日  
運輸安全委員会（海事専門部会）議決  
委員 横山 鐵 男(部会長)  
委員 山本 哲也  
委員 根本 美奈

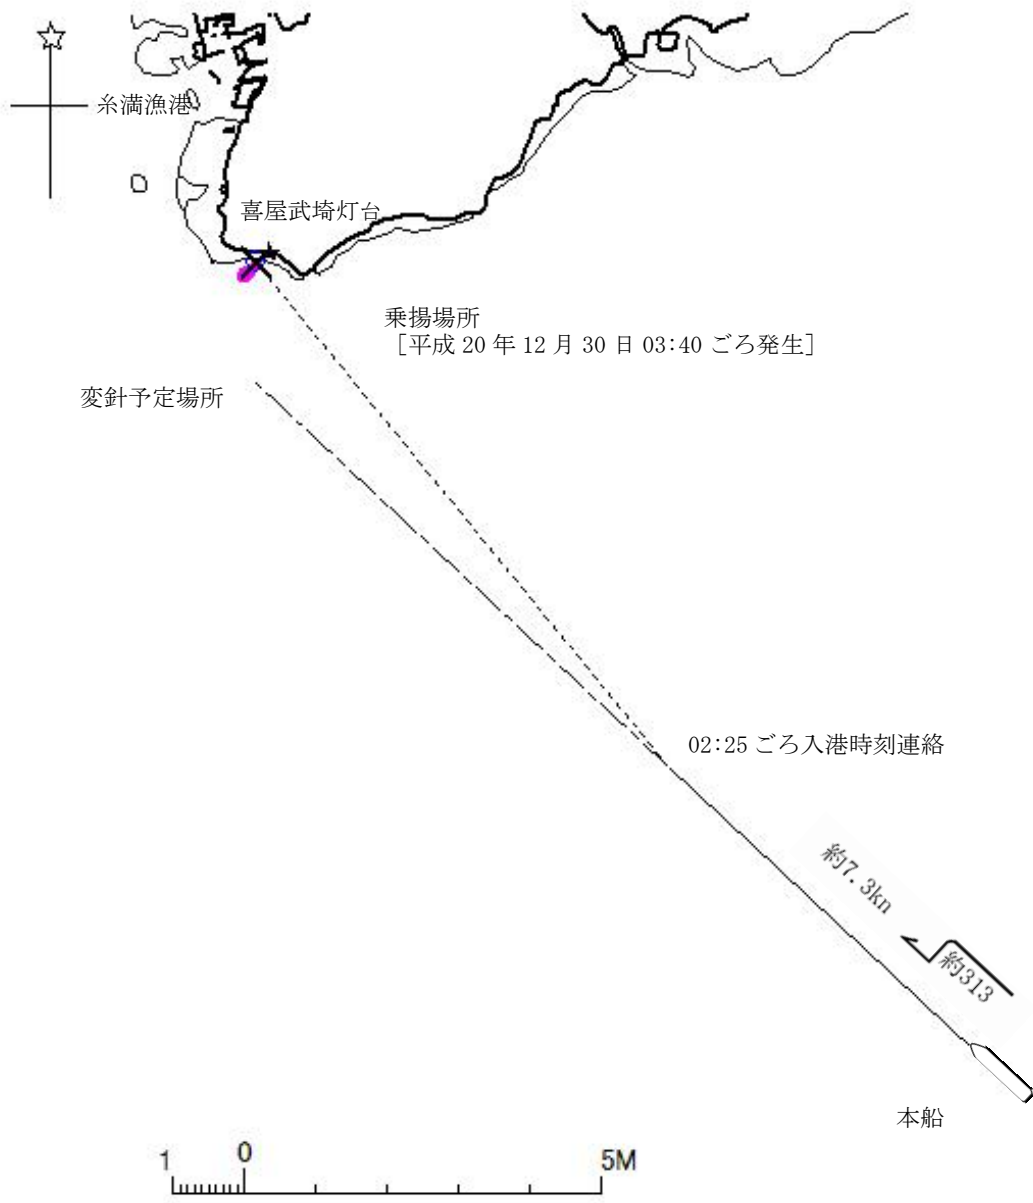
# 付図1 推定航行経路図

本船は、糸満漁港に向かうための変針予定場所付近を過ぎたものの、設定したGPSプロッターの警報音が鳴らず、03時40分ごろ喜屋武埼灯台から240° 300m付近のさんご礁に乗り揚げた。

- (1) 本船は、20時00分ごろ喜屋武埼灯台から $134^{\circ}56.8\text{M}$ 付近で、喜屋武埼灯台の南方約2Mの変針予定場所に向けて、約 $313^{\circ}$ の針路に定め、約7.3knの速力で自動操舵により航行した。
- (2) 変針予定場所は、喜屋武埼灯台から $186^{\circ}1.8\text{M}$ 付近であった。
- (3) 操縦者は、02時25分ごろ喜屋武埼灯台から $142^{\circ}9.1\text{M}$ 付近において、僚船に、無線で糸満漁港への入港予定時刻を知らせた後居眠りに陥り、本船が、喜屋武埼灯台付近に向けて航行し、同灯台付近のさんご礁に乗り揚げた。

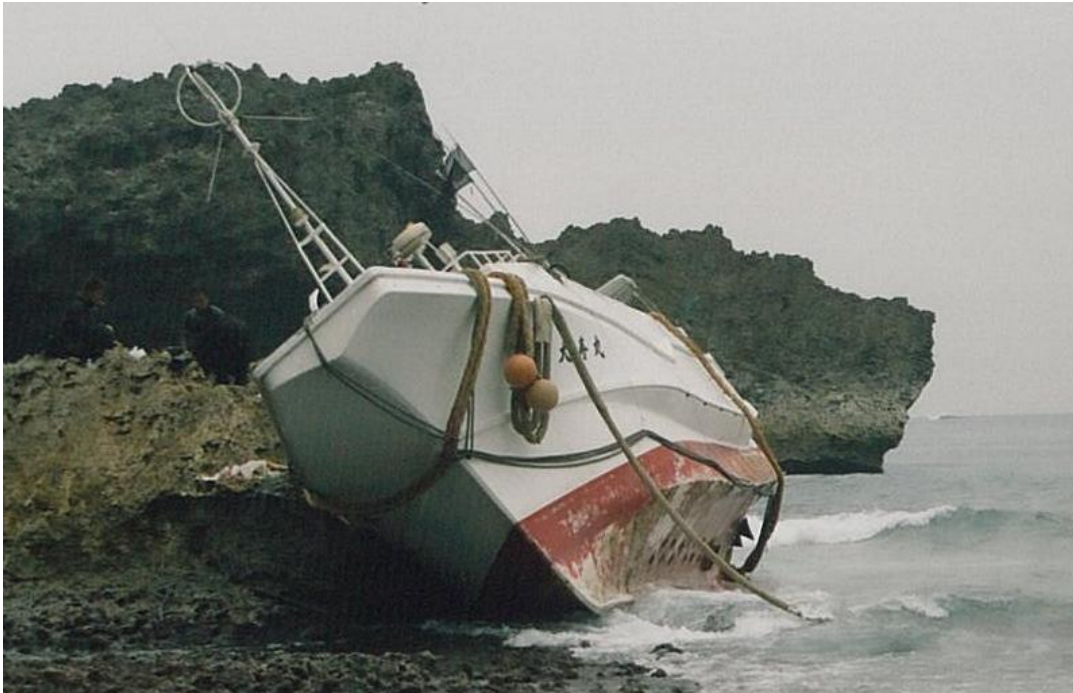
写真1 本船損傷状況

操縦者の口述及び漁船保険保険金支払請求書によれば、右舷側及び右舷船底に破口が生じて浸水し、主機関及び航海計器の濡れ損が生じ、のち解体処分とされた。
