# 船舶事故調査報告書

船種船名 貨物船 つるかぶと  
船舶番号 136166  
総トン数 749トン

船種船名 貨物船 明神丸  
船舶番号 134917  
総トン数 246トン

事故種類 衝突  
発生日時 平成20年7月19日 00時49分ごろ  
発生場所 静岡県御前埼南東方沖  
御前埼灯台から真方位138° 6.3海里付近  
(概位 北緯34° 31.1' 東経138° 18.6')

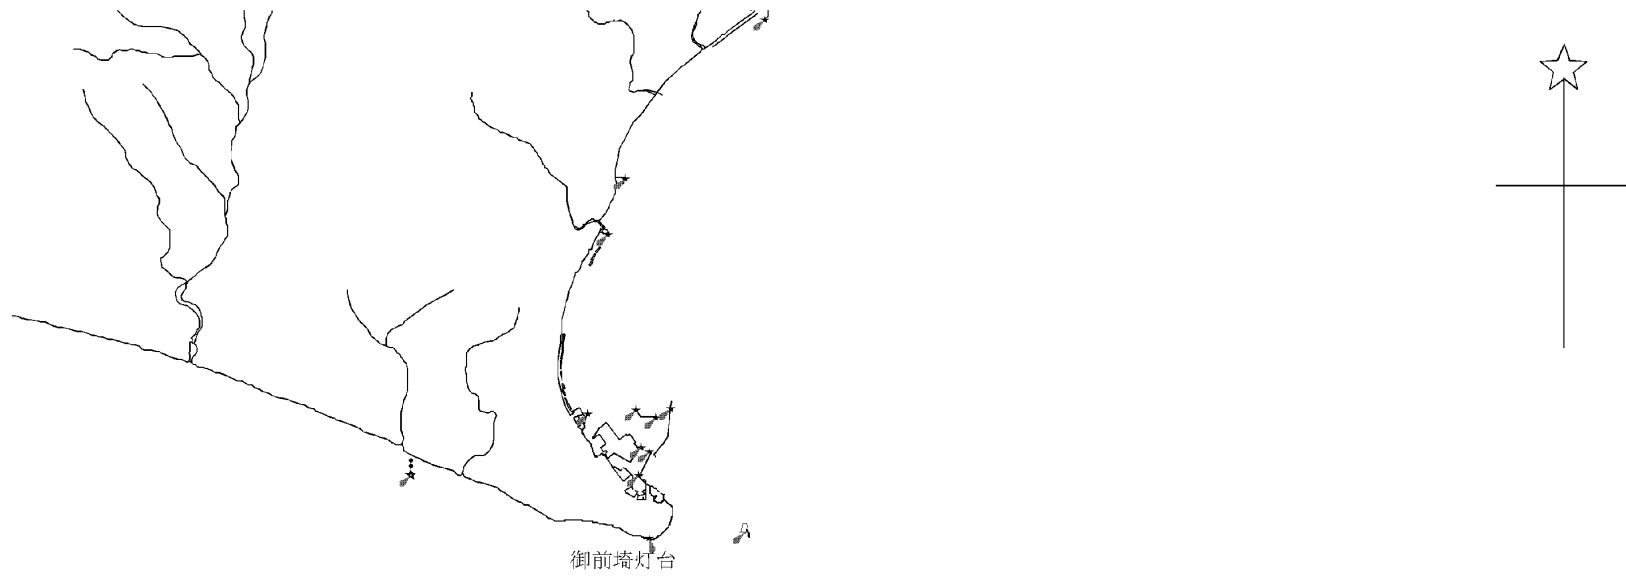
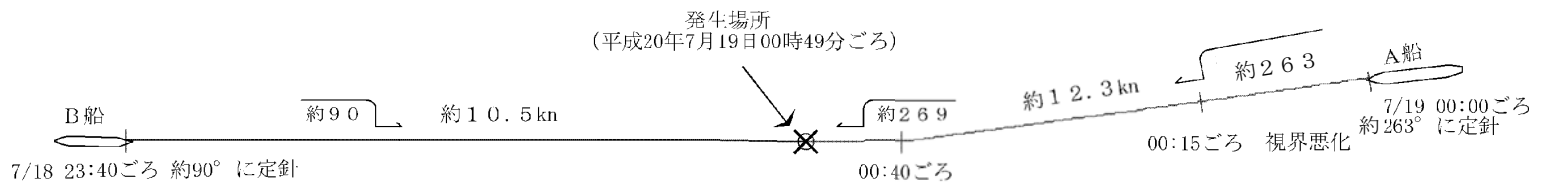
付図1 推定航行経路図

- (1) A船は、19日00時00分ごろ御前埼灯台から $103.6^{\circ}$  14.6M付近で、針路を約 $263^{\circ}$ に定め、約12.3knの速力で航行した。
- (2) A船は、19日00時40分ごろ御前埼灯台から $127^{\circ}$  7.6M付近で、針路を約 $269^{\circ}$ に転じ、以後、同じ速力のまま00時49分ごろまで航行した。
- (3) B船は、18日23時40分ごろ御前埼灯台から $239^{\circ}$  9.1M付近で、針路を約 $90^{\circ}$ に定め、約10.5knの速力で航行した。
- (4) A船及びB船は、それぞれ上記(2)及び(3)に記載した針路、速力で航行中に衝突した。事故発生時刻は、00時49分ごろ、事故発生場所は、御前埼灯台から $138^{\circ}$  6.3M付近であった。

本事故は、夜間、霧のため視界制限状態となった御前埼南東方沖において、A船が西進中、B船が東進中、A船が、B船と衝突のおそれがある態勢で航行を続け、また、B船が、A船の接近に気付かずに航行したため、両船が衝突したことにより発生したものと考えられる。

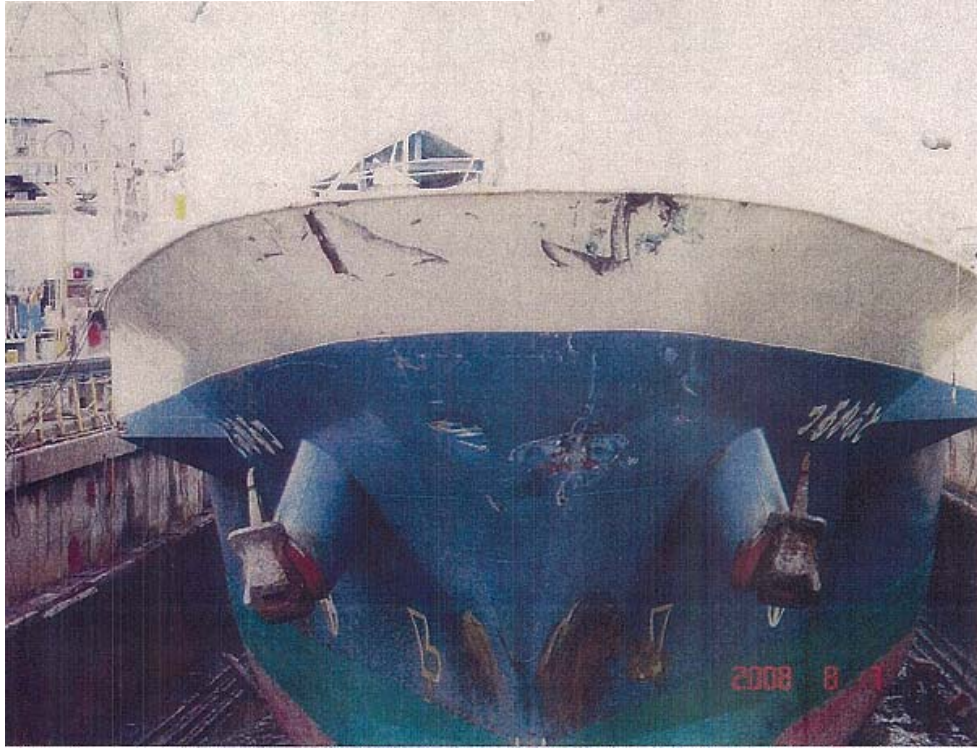
## 船首部損傷状況

船長Aの口述によれば、球状船首にき裂を伴う凹損が、また、正船首外板に凹損を伴う擦過傷が生じた。

# 写真1 A船損傷状況
