船舶事故調査報告書

船種船名 モーターボート MEISEI

事故種類 転覆

発生日時 平成20年10月18日 09時15分ごろ

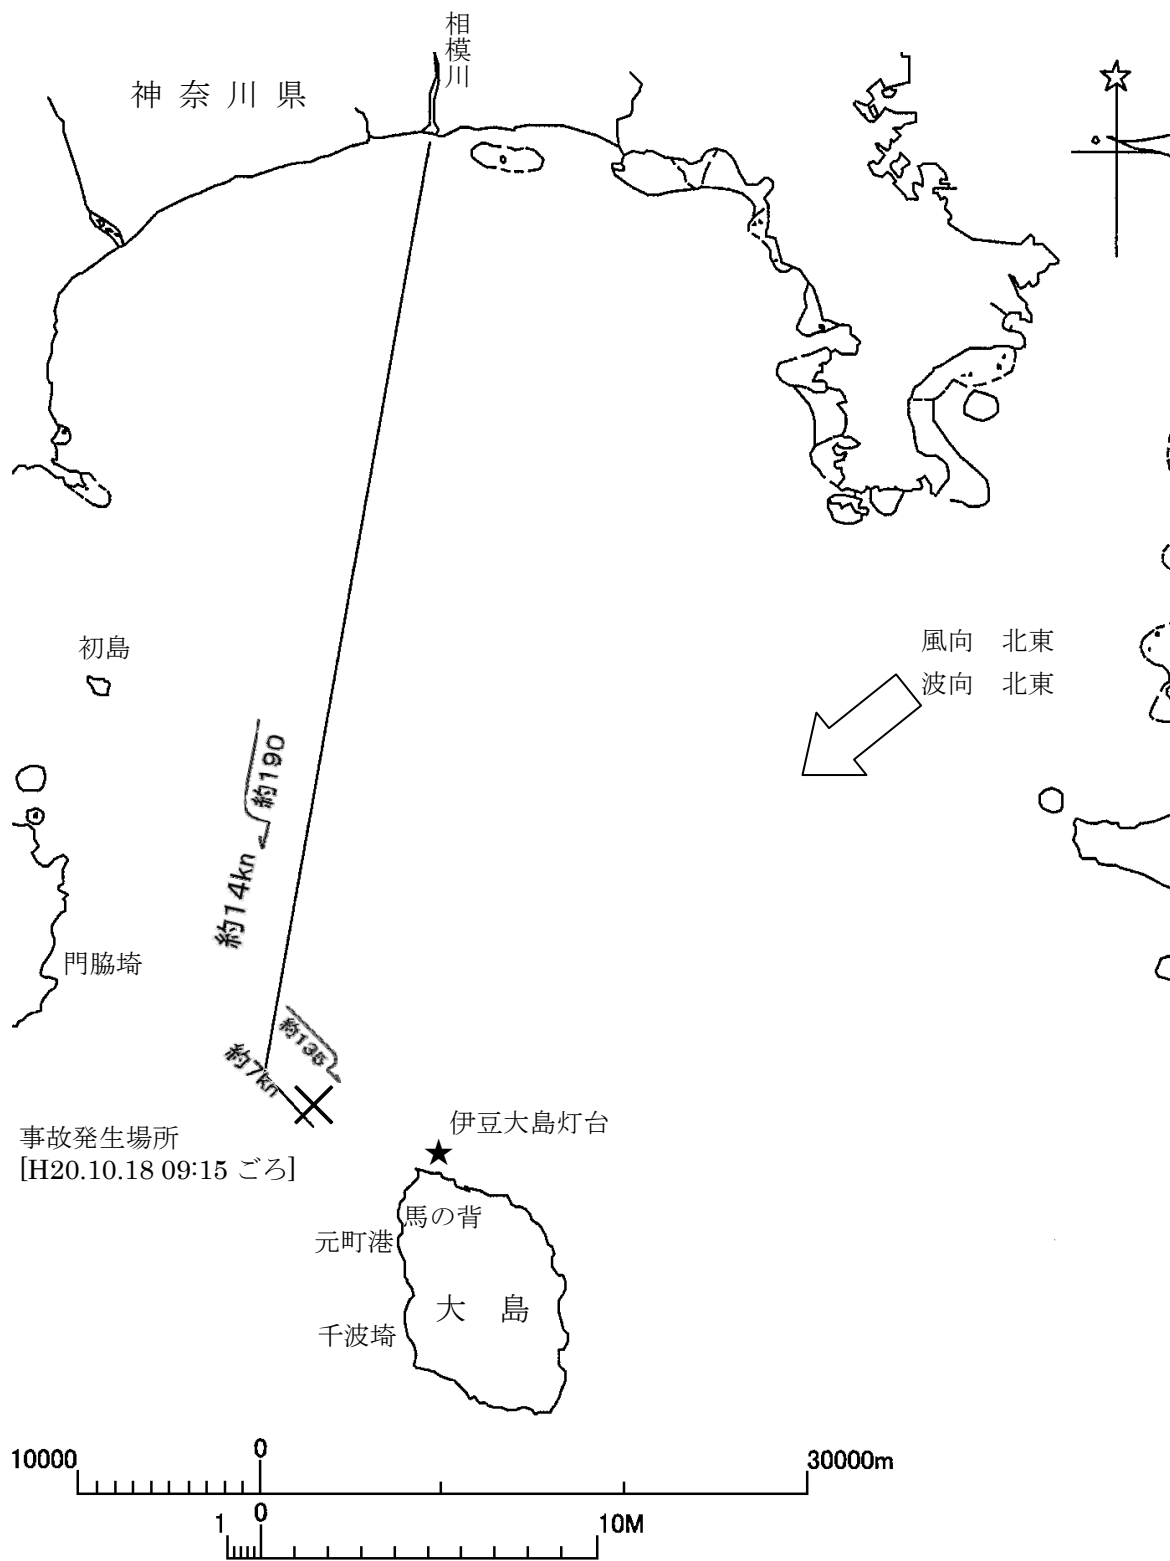
付図1 推定航行経路図

本船は、乗船者全員がフライングブリッジの座席に腰掛けて門脇埼東方沖を航行中、左舷後方からの大きな波を受け、船首が左回頭するとともに右舷方に約45°近く傾斜し、波の頂部に乗ったまましばらく波を越えられない状態となった。08時50分ごろ、船長は、伊豆大島灯台から299°6.0海里（M）付近で再び大きな波を受けたとき、波に乗ったままの状態が長く続いたことから、時化模様になったので、比較的近い伊豆大島の元町港に避難することとし、針路を伊豆大島の馬の背に向く約135°に変更したところ、波を左舷横方向から受けるようになり、約7knに減速し

船長は、約3～5分間隔で来る波長の長い波に対し、波に乗る前に約2knに減速し、波を越えてから約7knに増速する操作を10回程度繰り返した。09時15分ごろ、船長は、左舷側の同乗者から波が来たことを聞いて、約2knに減速したが、本船は波の頂部あたりで約45°右傾斜したまま、風をフライングブリッジ天井板で受ける状態になり、船体姿勢が回復することなく波の斜面を滑り落ちながら、右舷側から海水が流入して左舷側を上にした態勢になって転覆した。

本事故の発生日時は、平成20年10月18日09時15分ごろで、発生場所は、伊豆大島灯台から289°4.0M付近であった。

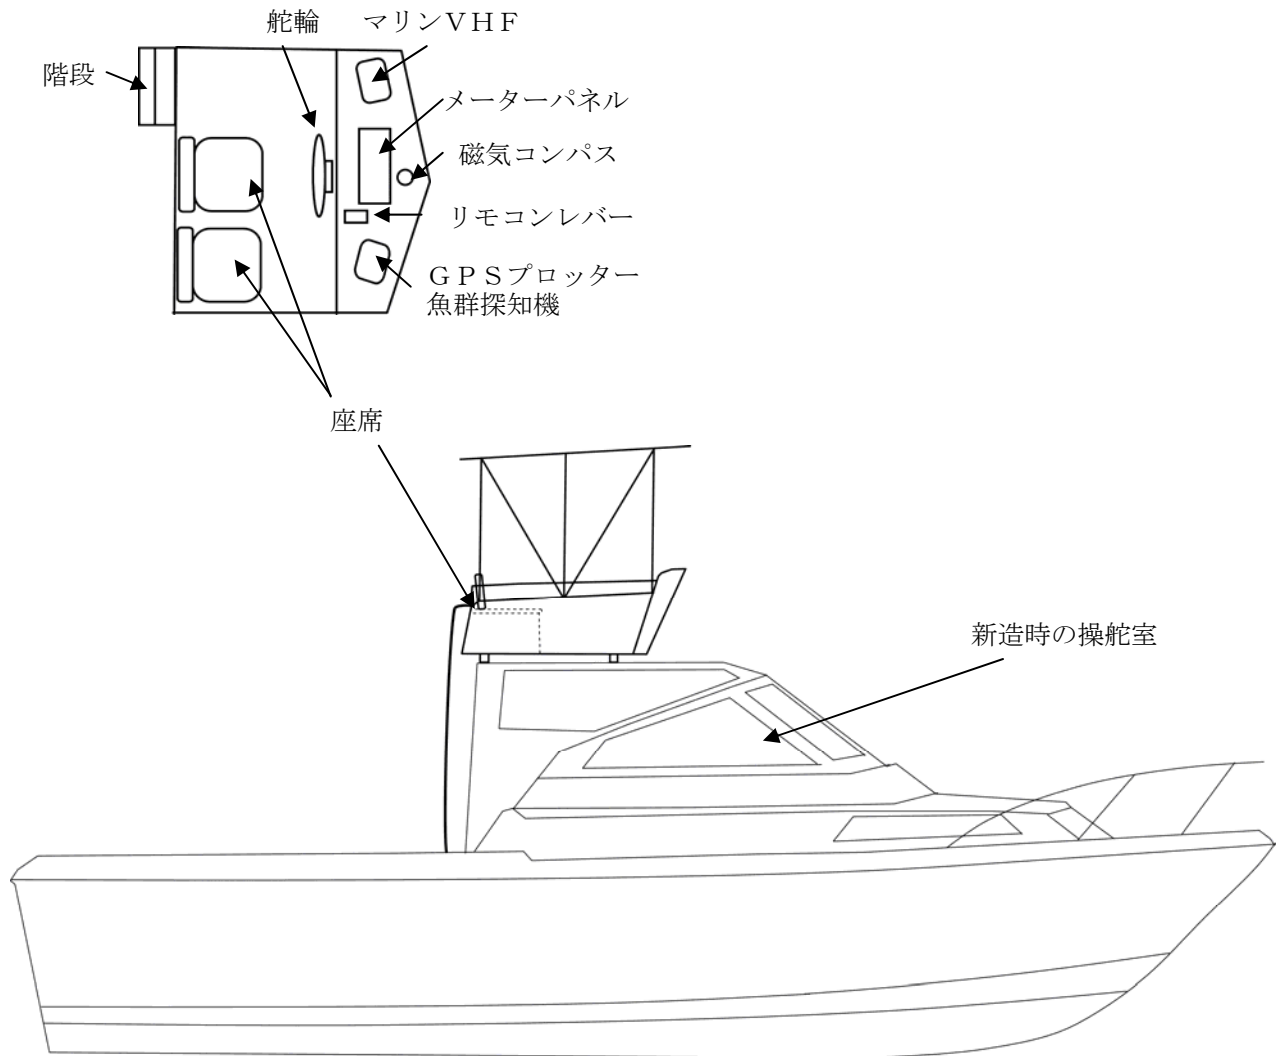
付図2 フライングブリッジ図

購入後、船舶所有者は、操舵室屋根上にフライングブリッジを増設して、舵輪、機関操縦ハンドル、GPSプロッター等を移設した。フライングブリッジの増設により、総重量が約70kg増加した。

- (1) 出航前日には伊豆諸島北部に波浪注意報が出されていたが、船長及び船舶所有者は、出航前に航行海域の気象情報をそれぞれが調べているだろうと思いつき込み、確認していなかったものと考えられる。
- (2) 船長は、気象及び海象が悪化したので、伊豆大島元町港に避難しようと約135°に変針したところ、波を左舷横方向から受けて航行するようになったものと考えられる。
- (3) 本船は、左舷横方向からの大きな波により傾斜して復原力を消失し、転覆したものと考えられる。また、次のことが関与したことにより復原力を消失した可能性があると考えられる。
 - ① フライングブリッジを増設し、乗船者3人全員がフライングブリッジで腰掛けていたことにより、重心が上昇したこと。
 - ② 傾斜中、フライングブリッジ天井板で風を受ける状態となったこと。
 - ③ 傾斜によりブルワークが水没し、海水が流入したこと。

本船が復原力を消失したことについては、操舵室の上方にフライングブリッジを増設し、乗船者3人全員がフライングブリッジで腰掛けていたことにより重心が上昇したこと、傾斜中フライングブリッジ天井板で風を受ける状態となったこと、及び右舷から海水が流入したことが関与した可能性があると考えられる。
