# 船舶事故調査報告書

船種船名 モーターボート ハヤブサ  
船舶番号 220-18890新潟  
総トン数 5トン未満（長さ8.30m）

事故種類 転覆  
発生日時 平成21年6月13日 07時40分ごろ  
発生場所 新潟県胎内市荒川河口  
岩船港灯台から真方位204° 3.3海里付近  
（概位 北緯38° 09.0′ 東経139° 24.2′）

平成22年9月9日  
運輸安全委員会（海事専門部会）議決  
委 員 横 山 鐵 男（部会長）  
委 員 山 本 哲 也  
委 員 根 本 美 奈

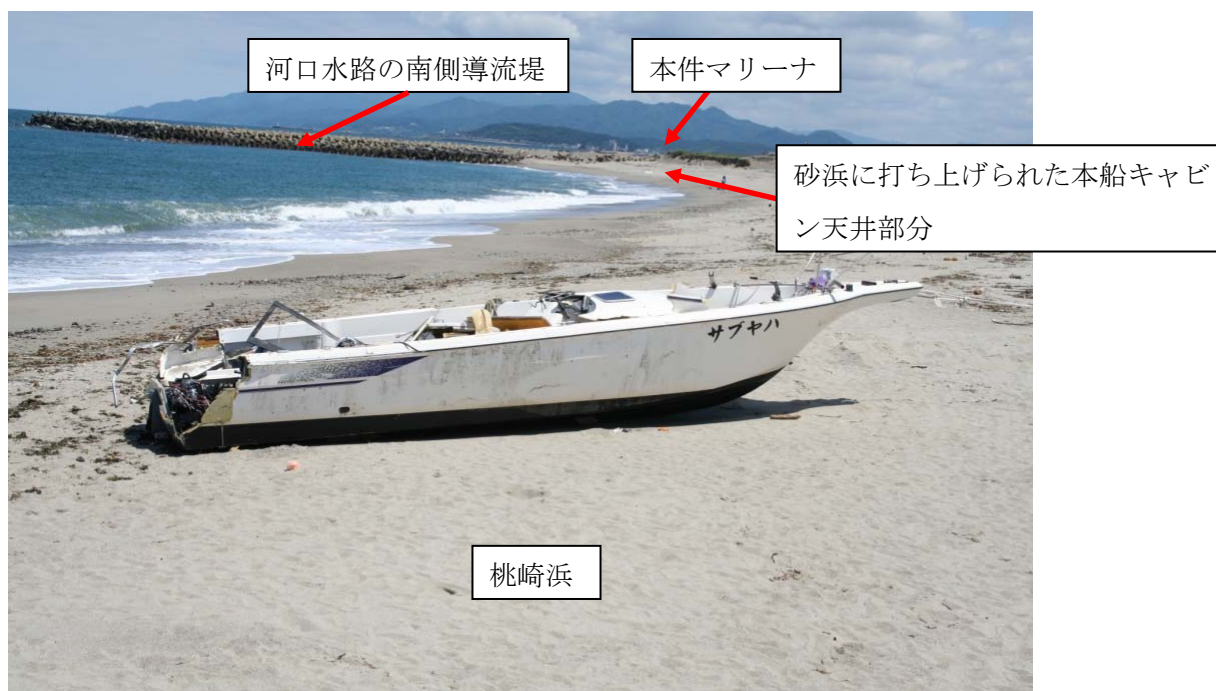
本船は、胎内市桃崎浜の砂浜に打ち上げられて大破した。

写真1 損傷状況（本船右舷）

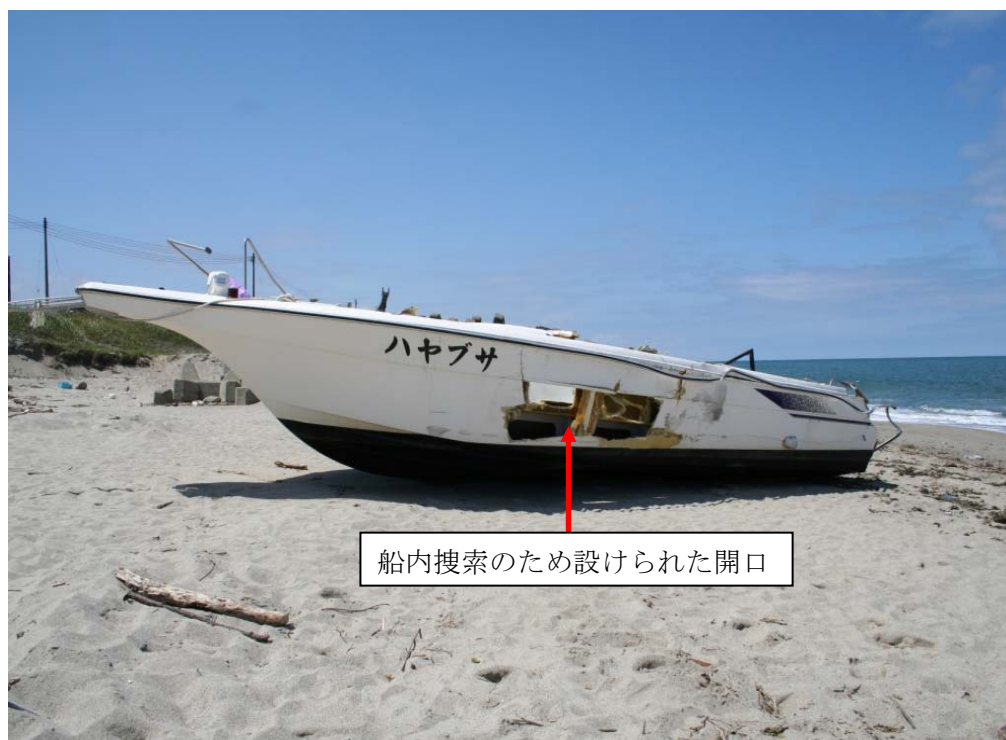
写真2 損傷状況（本船左舷）

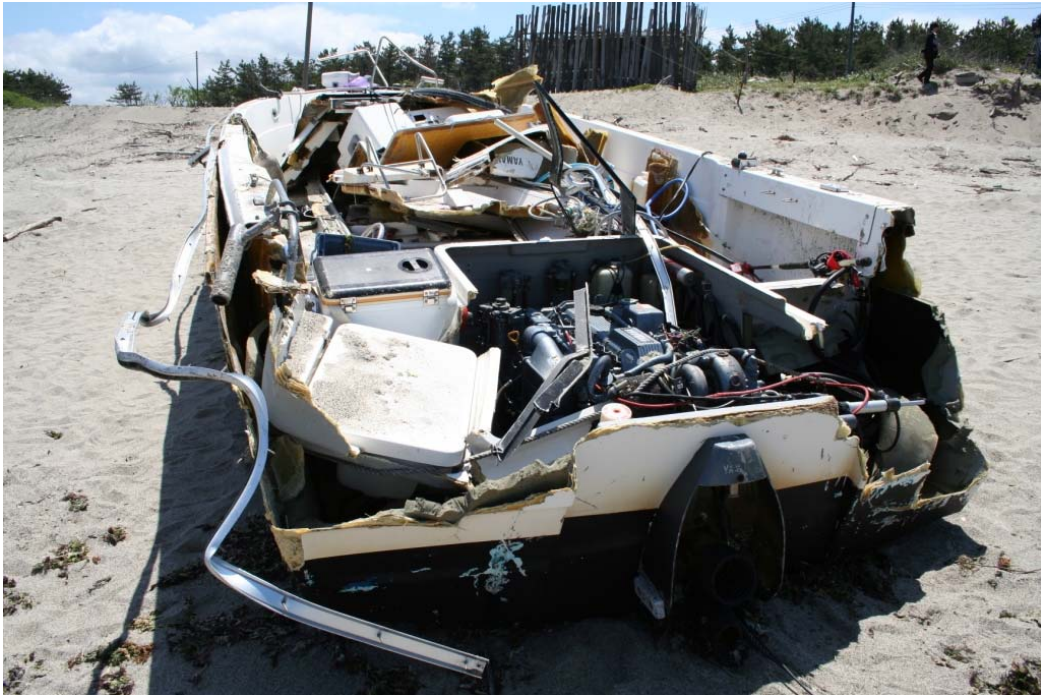
写真3 損傷状況（本船船尾部）

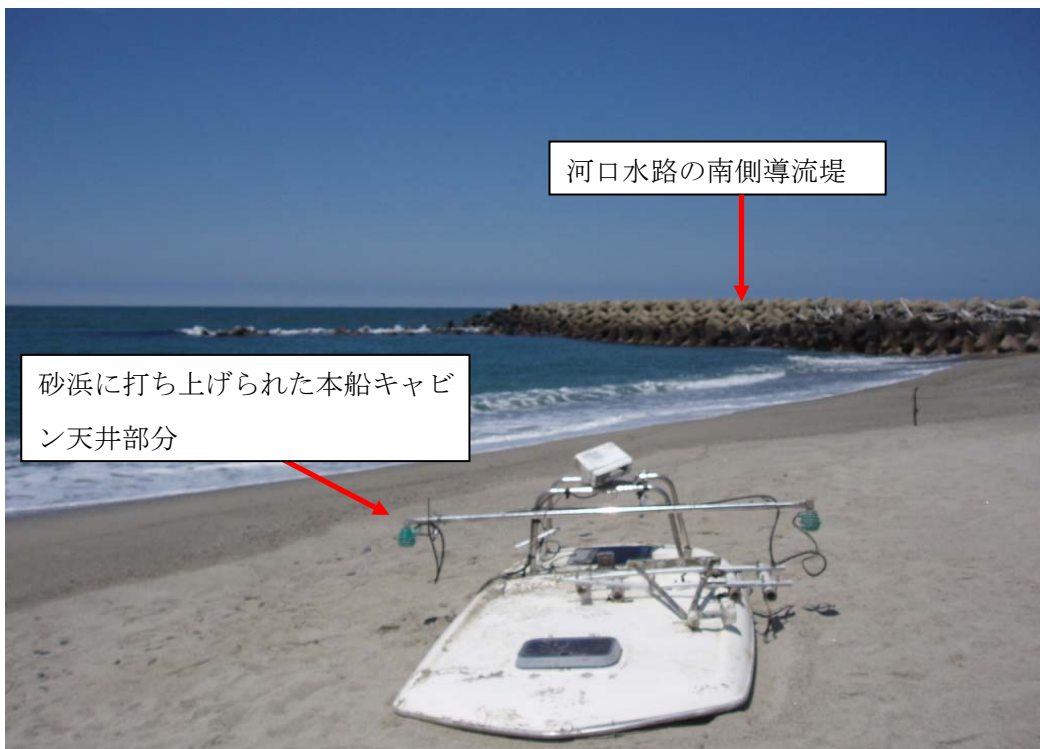
写真4 損傷状況（本船キャビン天井部分）

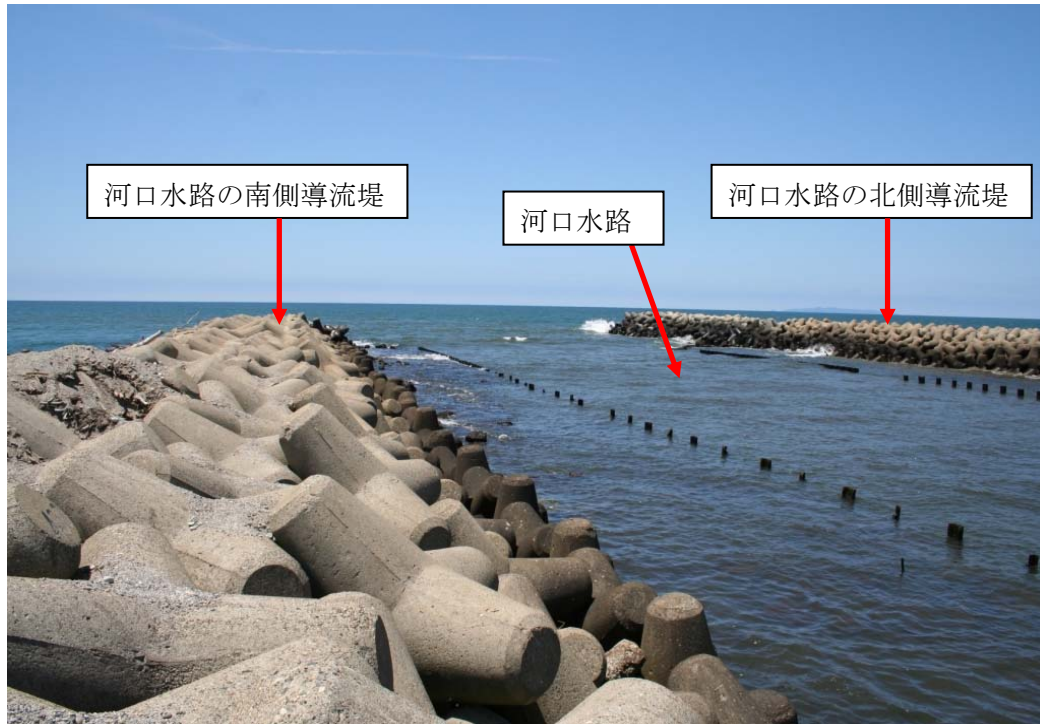
写真5 河口水路の状況

本件マリーナの出入りは河口水路を經由し、河口水路は、治水対策の目的で建設された長さ約192mの北側導流堤と長さ約108mの南側導流堤で構成され、両防波堤間の距離は約60mで、基礎部分に消波ブロックが置かれていることから可航幅は約30mである。

河口水路への土砂の堆積を軽減させるため、北側導流堤先端の基礎部分にはほぼ接する位置から沖方向へ約60.5m、幅約100mの人工リーフが設置されている。

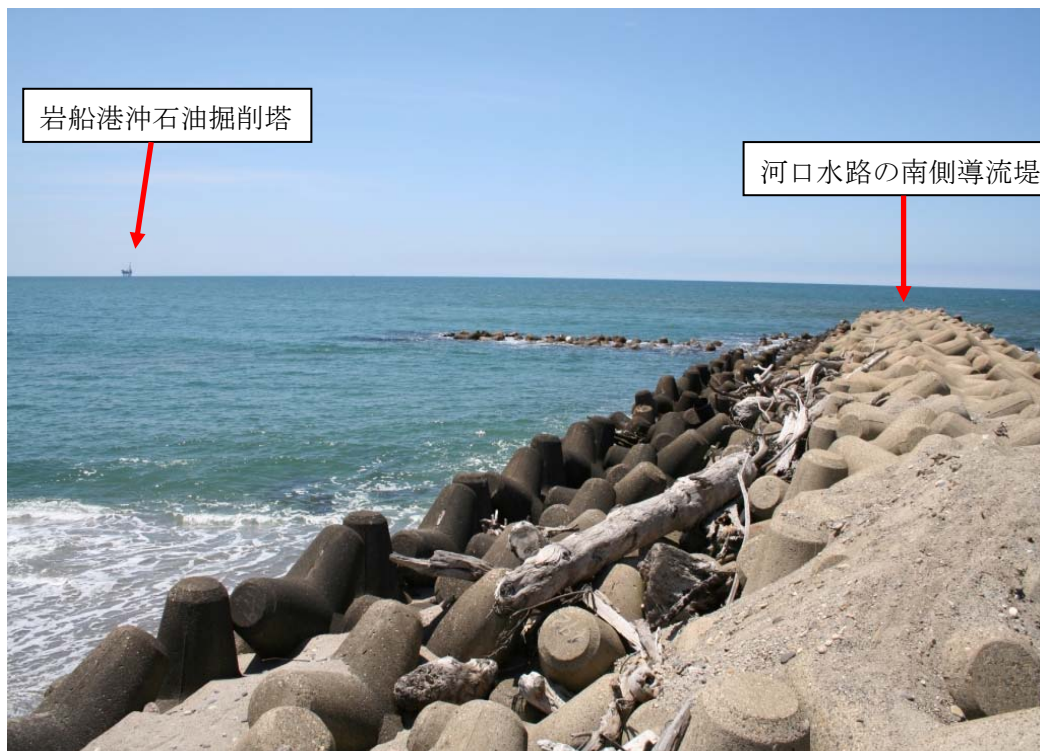
写真6 河口水路沖の状況

荒川河口西方沖の水深は、河口から8km付近で約50m、2,800m付近で約20m、1,200m付近で約10m、700m付近で約5mとなっている。

- 2.1 及び2.6.1～4 から、本事故当時、大気が不安定になっていた状況で、北寄りの風が強くなり、波が高くなって、うねりがあったものと考えられる。
- 2.6.4、2.6.7 及び2.7 から、波形勾配の緩やかな沖波（うねり）が進入していた河口水路の入口沖では、水深が浅くなっている海底の影響を受けて、波高2～2.5mの磯波（巻き波）が発生したものと考えられる。
- 2.6.5 及び2.6.6 から、本事故当時、潮汐は高潮時で、表面水温は18℃程度であったものと考えられる。
