船舶事故調査報告書

船種船名 設標・救難船 2号

事故種類 乗揚

発生日時 平成21年10月20日 15時12分ごろ

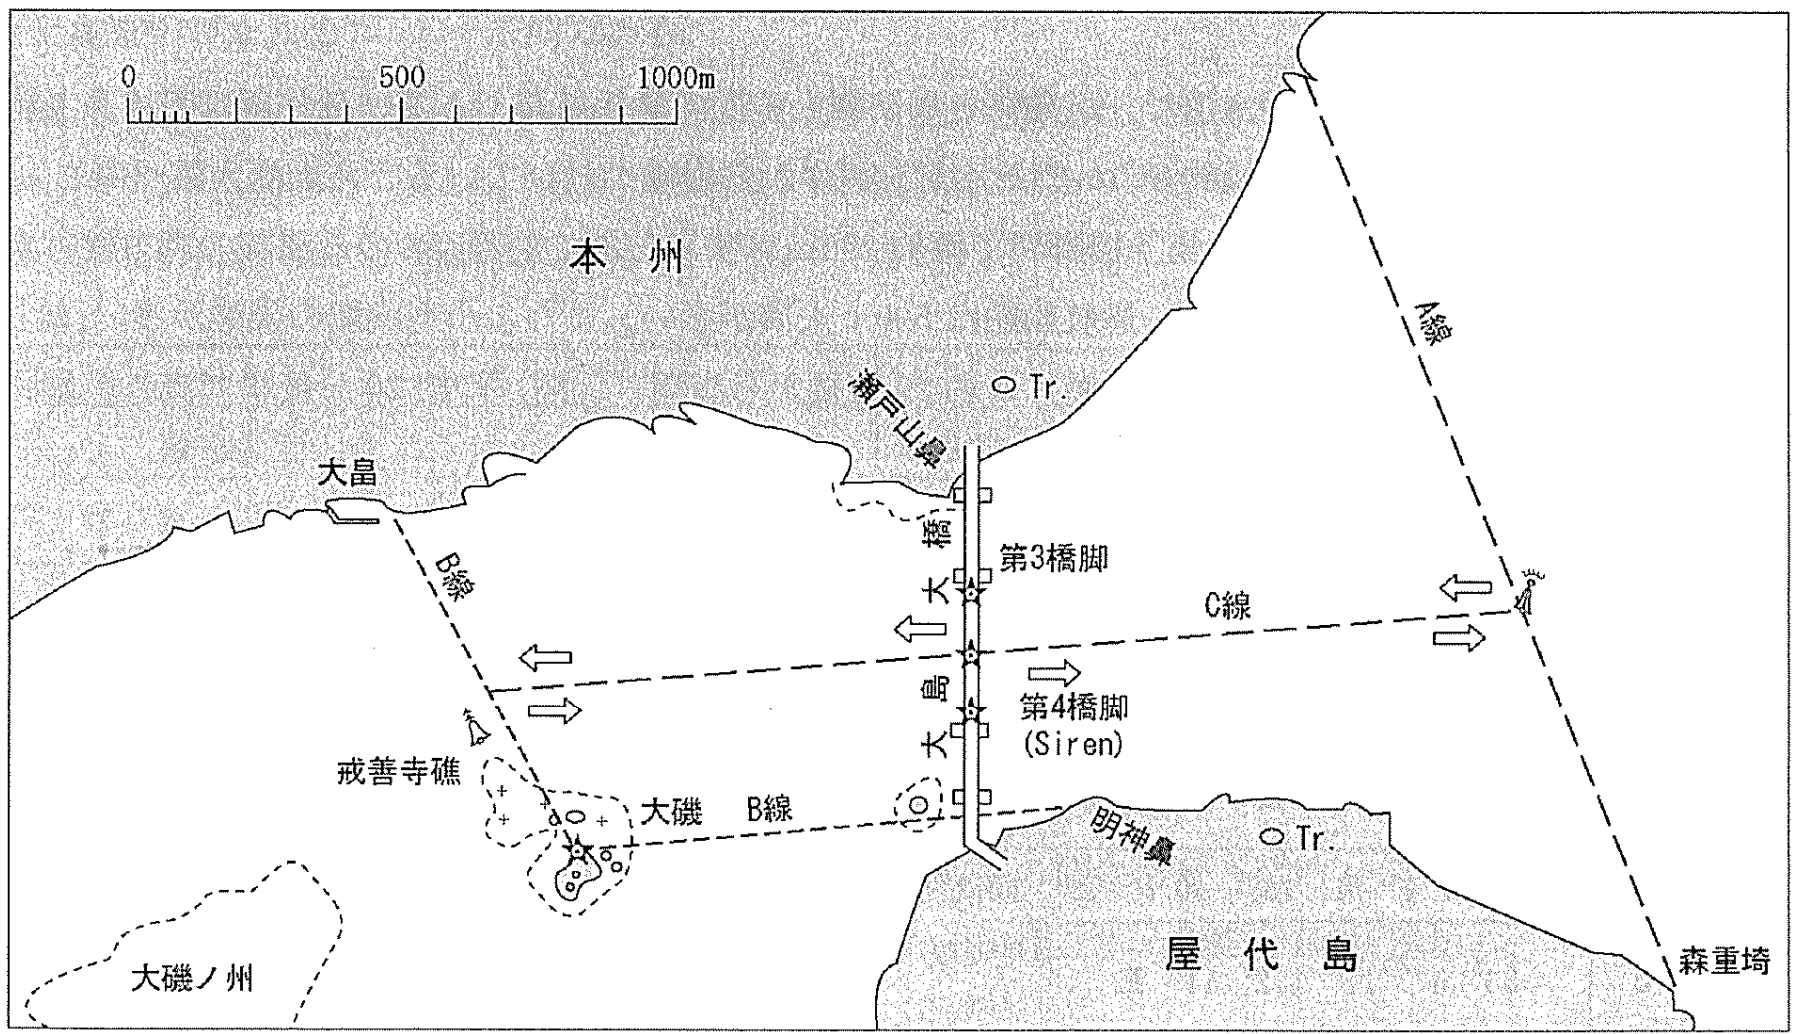
付図3 大島瀬戸の指定経路図

- (1) *C線*以南の海域を航行すること。ただし、大島大橋の橋脚付近の海域においては、当該海域において他の船舶と行き会わないときは、この限りでない。
- (2) 大島大橋の第3橋脚と第4橋脚との間を経て航行すること。
- (3) 戒善寺礁北方の海域を経て航行すること。

本事故は、本船が、笠佐島北方沖を大島瀬戸西口に向けて東進中、指揮官が指定経路を航行しなかったため、浅所が存在する戒善寺礁灯浮標の南方に向けて航行し、沖ノ離岩付近に乗り揚げたことにより発生したものと考えられる。

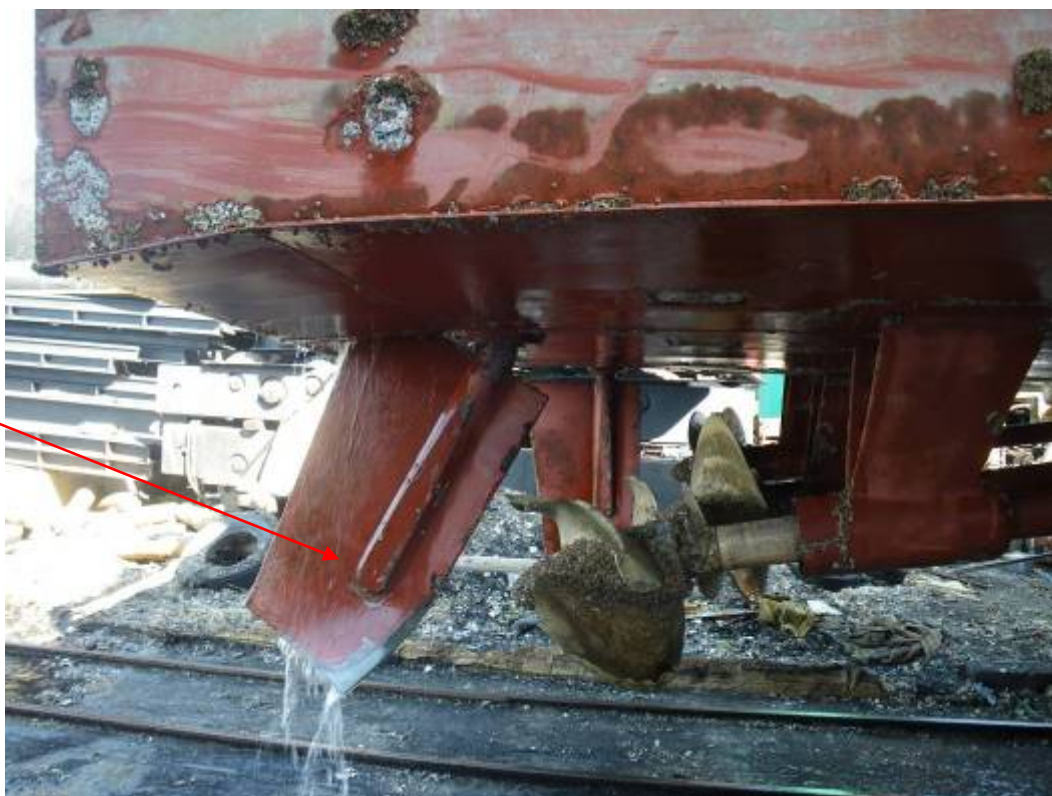
写真3 船尾の損傷状況

本船には、船尾船底に破口、右舷プロペラ及び右舵などに損傷が生じたが、死傷者はいなかった。

指揮官及び船長の口述並びに本船の損傷写真によれば、本船には、船尾船底に破口、右舷プロペラ、右舵及び右舷逆転機に損傷が生じた。

曲損した
右舷舵

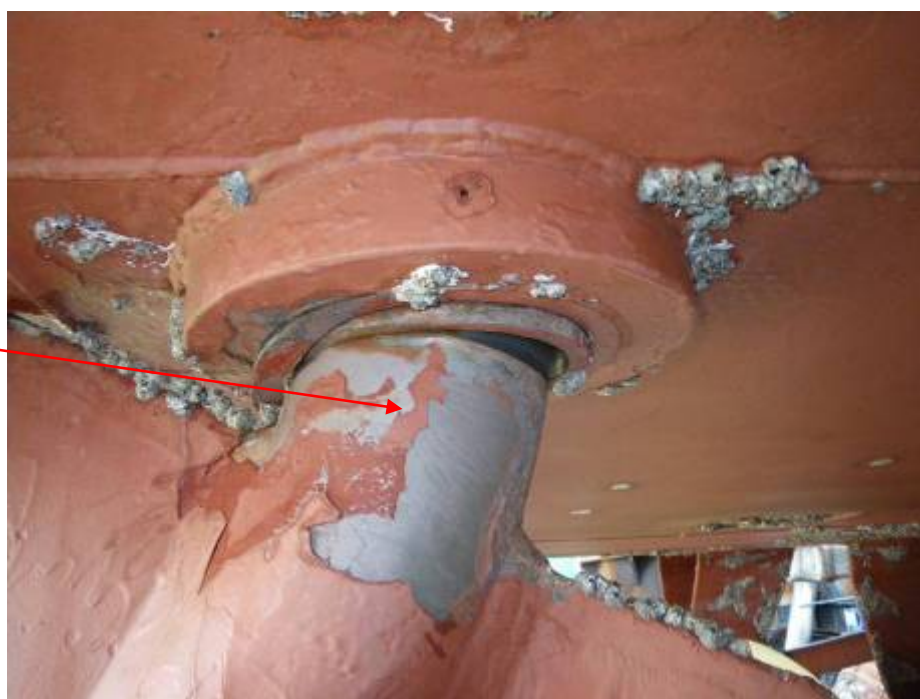
写真4 舵柱の曲損状況

曲損した
舵柱

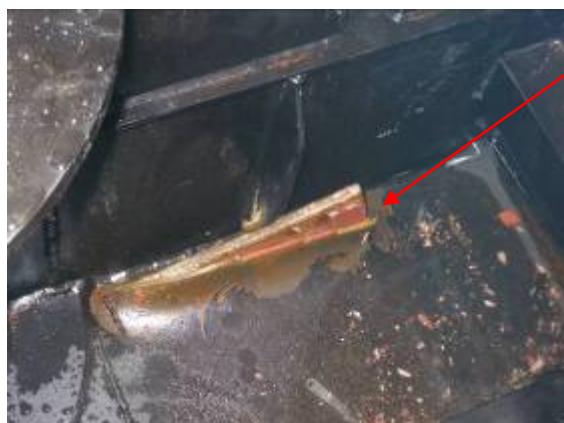
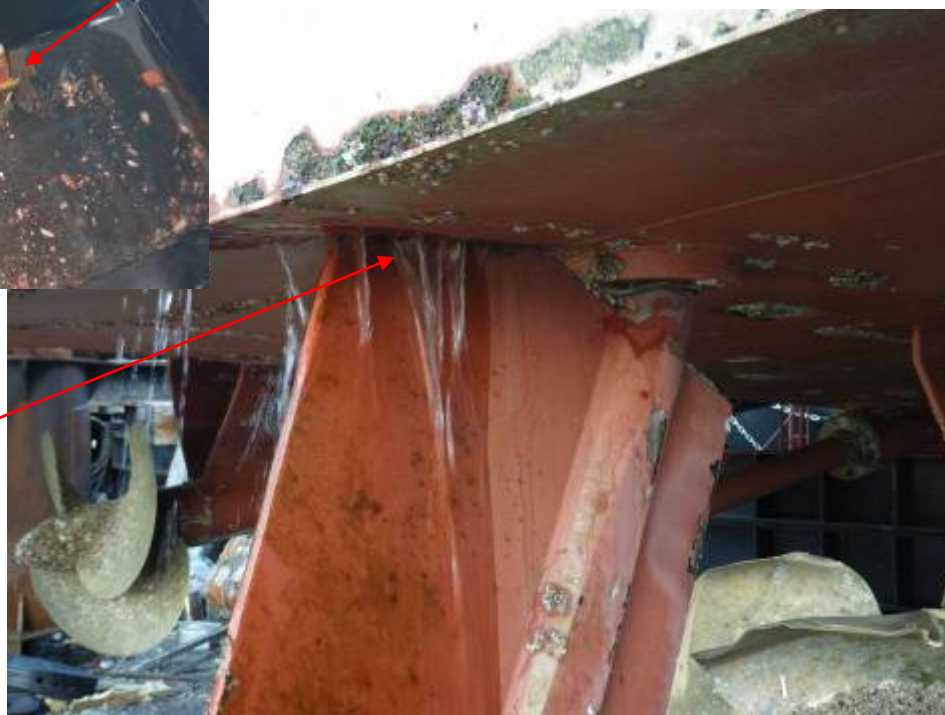
写真5 船底を突き破った舵板

本船は、船尾船底部に破口が生じて舵機室に浸水したのでバケツリレーで排水し、間もなく巡視艇2隻と岩国航空基地所属の設標・救難船1号(以下「YR01」という。)ほか1隻が到着したので、乗員以外の自衛官を移乗させるとともに、排水ポンプにより排水を行い、19時50分ごろYR01が本船をえい航して山口県柳井港に入港した。

船尾倉庫船底から突き出た舵板

船尾倉庫船底を
突き破った舵板

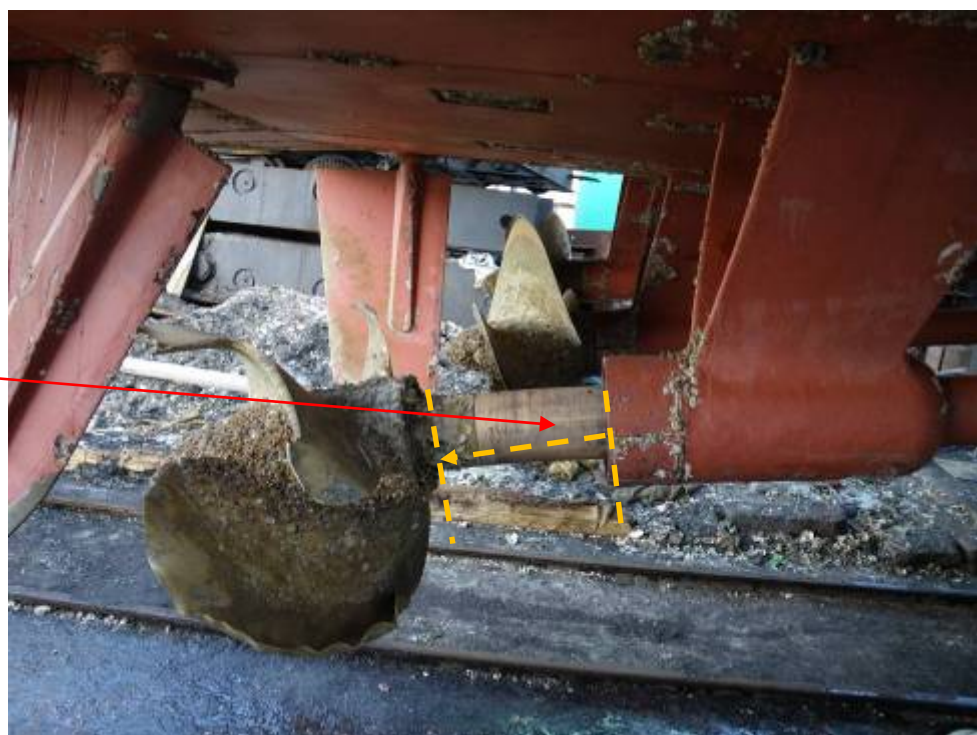
写真6 プロペラの損傷状況

船尾方向に
抜き出た
シャフト
