# 船舶事故調査報告書

船種船名 クレーン台船 第三十八朝日丸

事故種類 作業員負傷

発生日時 平成22年3月5日 14時20分ごろ

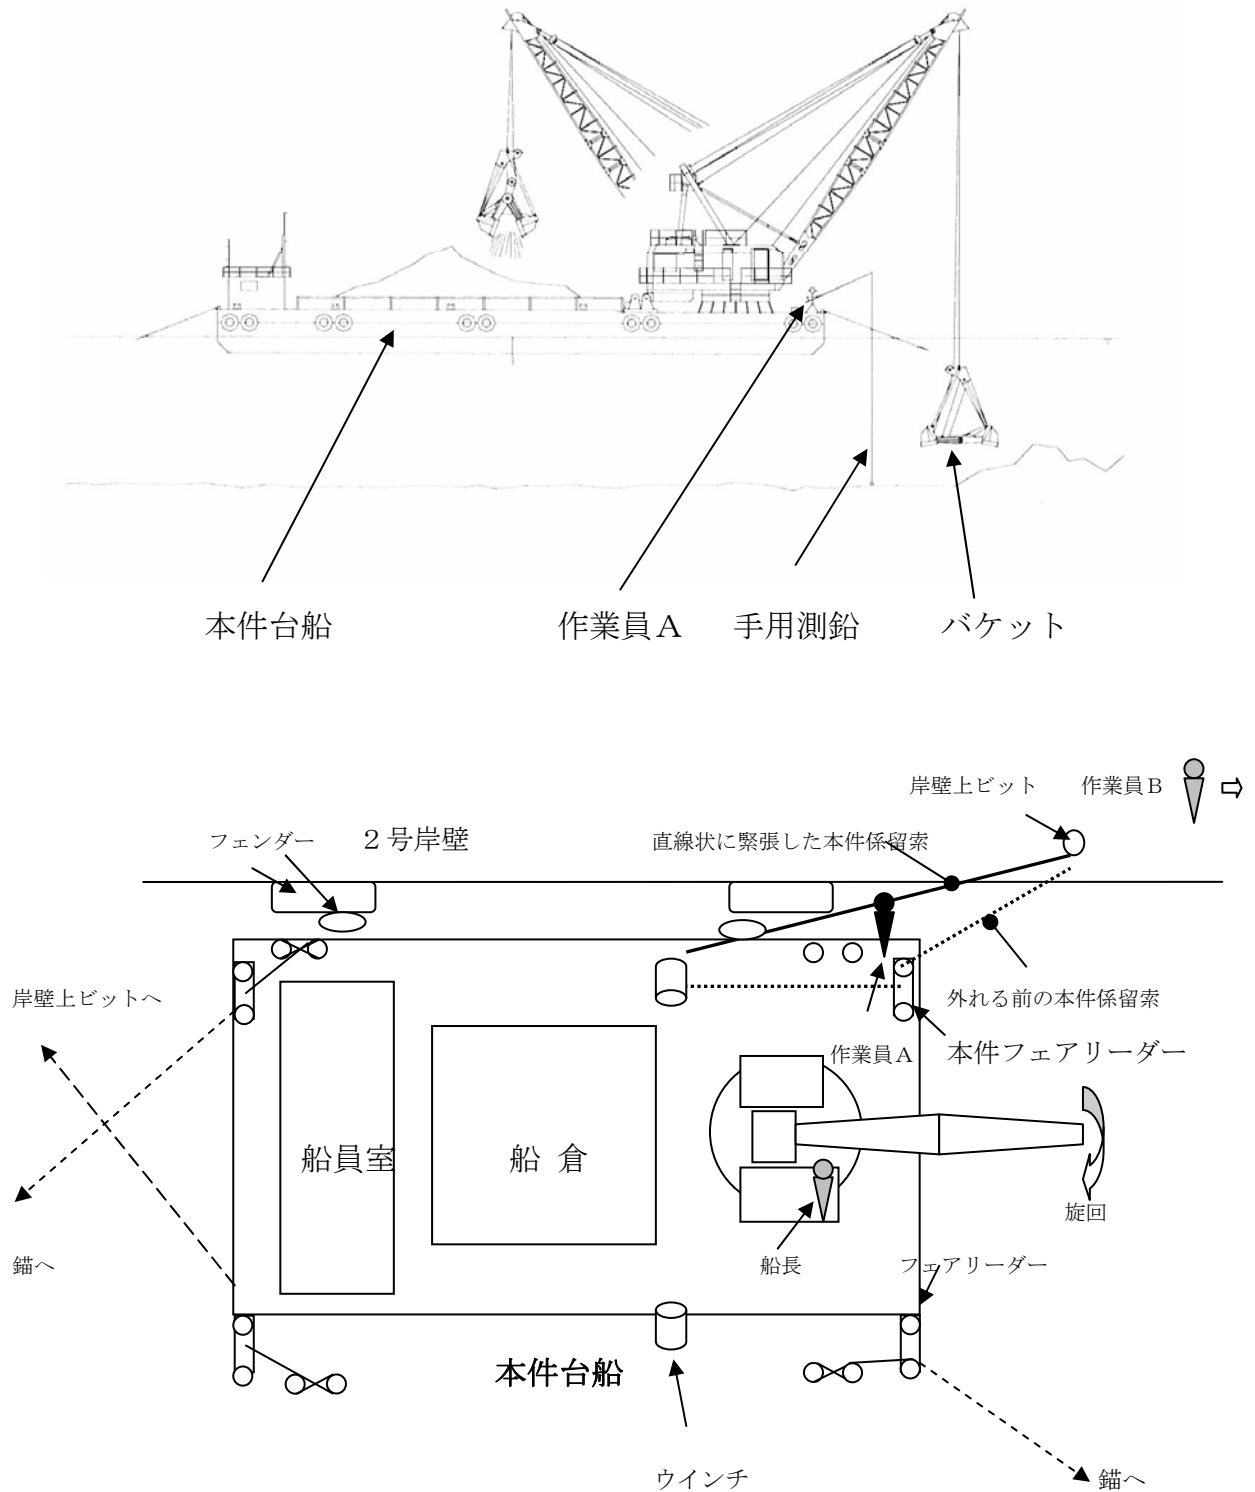
付図2 本件台船の浚渫作業及び係留状況

本件台船と岸壁とは、岸壁側面に取り付けられたフェンダー<sup>\*6</sup>や本件台船側のタイヤ製フェンダーによって約80cmの間隔があり、当時の潮高では、本件台船の甲板は、岸壁から約60cm下方にあり、本件台船の船首と岸壁上のビットとの水平距離が約5mで、本件係留索は、本件フェアリーダーから約30°の仰角をもって岸壁上のビットに繫止されていた。

事故当時は、係留地点での最後の浚渫となり、本件係留索を伸ばして岸壁北方の次のビットに繫止し直してから、本件台船を次の浚渫地点に移動する直前であった。このため、本件台船の船首と本件係留索を繫止していた岸壁上のビットとの距離が比較的短く、本件係留索の屈曲部の内角は小さくなっていた上に、本件台船の甲板面は岸壁面よりも下方にあったので、本件係留索は、本件フェアリーダーの屈曲部分から、斜め上向きに岸壁上のビットの方向に出ていた。

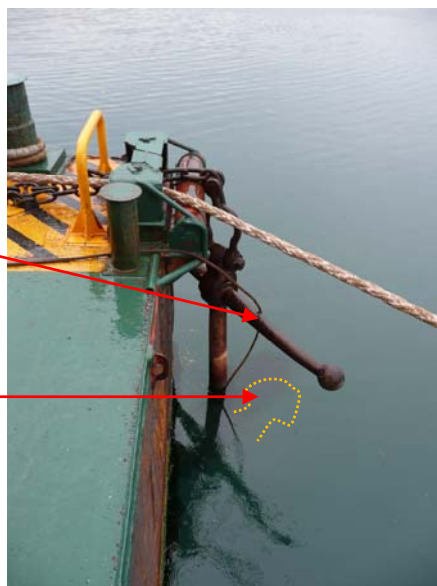
写真3 振れ止めワイヤーが絡んだ左舷船首錨

本件台船は、2号岸壁の南端前面付近から岸壁に沿って北方に移動しながら浚渫作業を行い、14時18分を過ぎたころ、バケットの振れ止めワイヤーが、本件台船の左舷船首に宙づりにしていた錨のつめに絡んだので、船長が、バケットを上下させて、振れ止めワイヤーを外すこととした。

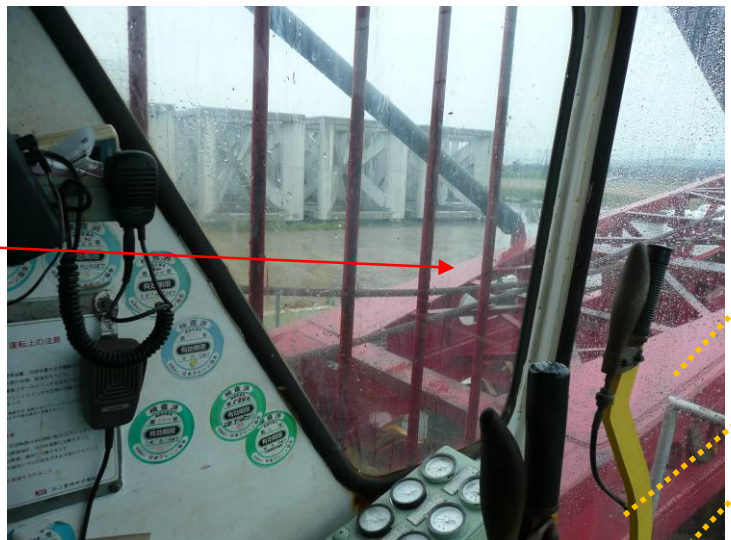
写真6  
クレーン操縦席の状況(2)

クレーン操縦部は、旋回式で船首甲板上に据え付けられ、操縦部の右側に操縦席があり、操縦席から右側は全ての方向を視認することができたが、操縦席から左側は、クレーンのアームによって見通しが遮られ、左側の窓から外部を見通すことはできなかった。

クレーン稼働時は、この  
アームが上がるため、右  
側にある操縦席からは、  
左側が見えない。

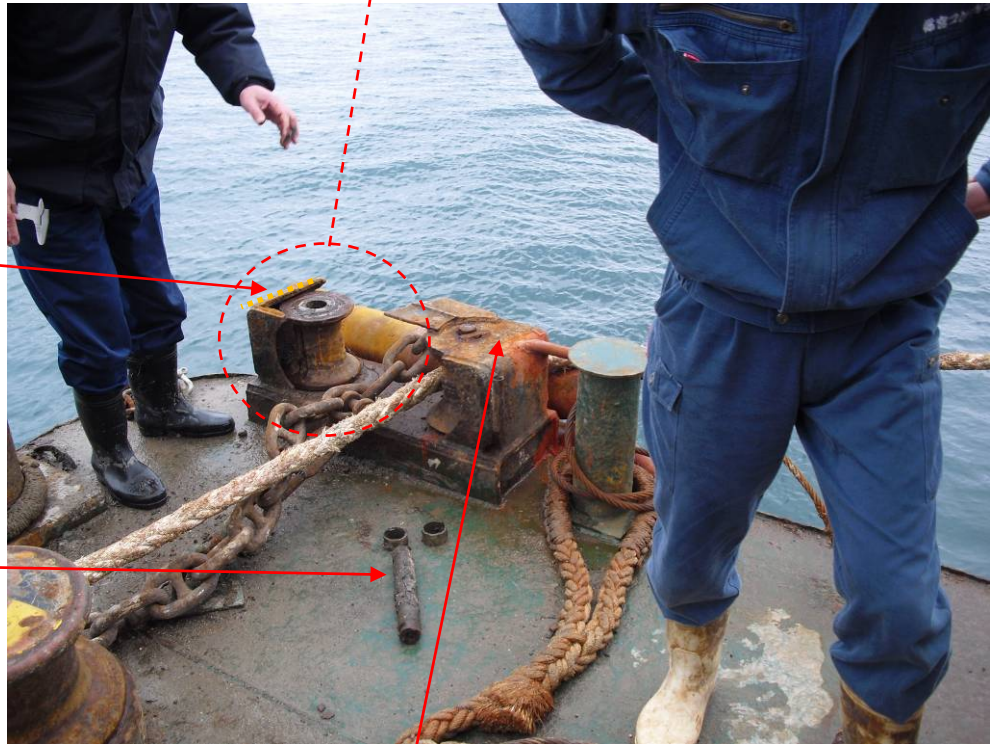
## 写真7 本件フェアリーダー

本件天板は、本件フェアリーダーの2個のローラーのうち、左舷側のローラー用の天板であったが、曲げ加工された側板部分が溶接付けされており、過去にも破損したことがあって溶接修理されたのだと思った。

- (1) 本件天板以外のフェアリーダーの天板は、側板を曲げ加工したものであったが、本件天板は、曲げ加工の部分が溶接付けされていたことから、過去にも破損したことがあって溶接修理されていたものと考えられる。
- (2) 本件天板は、溶接が外側だけが行われて裏側からは行われておらず、破断面はさびが浮いて腐食した状態であったことから、溶接部分の強度が低下していた可能性があると考えられる。
- (3) 本件係留索は、本件フェアリーダーから約30°の仰角をもって岸壁上に繫止されていたため、クレーンを右旋回した際の本件台船の横揺れにより、本件係留索に掛かる張力も増大し、これに伴い、本件天板に掛かる上向きの力も増大し、本件天板が溶接部分で破損して本件フェアリーダーから外れたものと考えられる。
- (4) A社が本件台船を購入したのち、今回の事故と同様のフェアリーダーの不具合による事故は発生しておらず、事前の外見による点検だけでは、不具合を発見することはできなかったものと考えられる。

- (1) 本件台船は、鳥取港内の2号岸壁に左舷側を係留して浚渫作業中、錨のつめに振れ止めワイヤーが絡んだことから、船長が外そうとした際、作業員Aが、振れ止めワイヤーの付近にいると危険であると判断し、本件台船の船首左舷側の甲板上で、本件係留索と岸壁側との間の本件係留索の屈曲部の内側に移動したのと考えられる。
- (2) 本件天板は、過去に破損して溶接修理された際、溶接が外側だけ行われて裏側からは行われておらず、破断面はさびが浮いて腐食した状態であったことから、溶接部分の強度が低下していた可能性があると考えられる。
- (3) 本件係留索は、本件フェアリーダーから約30°の仰角をもって岸壁上に繫止されていたため、クレーンの旋回により本件台船が横揺れした際、本件係留索に掛かる張力が増大し、これに伴い、本件天板に掛かる上向きの力も増大し、本件天板が溶接部分で破損して本件フェアリーダーから外れたものと考えられる。

本件天板が破損したのは、過去に溶接修理された際、外側だけ溶接され、また、腐食の進行により、溶接部分の強度が低下していたことによる可能性があると考えられる。

本件天板が破損した状況

溶接付けされていた  
本件天板

A社は、事故後、全てのフェアリーダーの手前に丸棒鋼材によりゲートを設置し、係留索が外れて緊張しても、このゲートにより、係留索が大きく弾くことがないようにした。

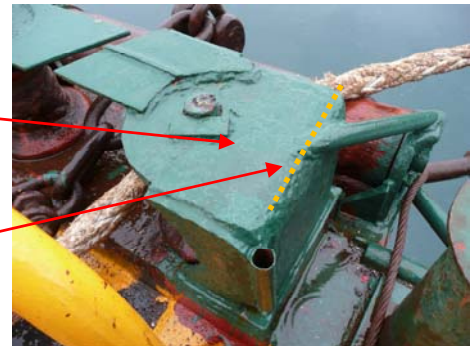
台座から一体物の構造となっていた  
右舷側ローラーと天板部分

船首部右舷側フェアリーダーの  
天板には溶接跡がない

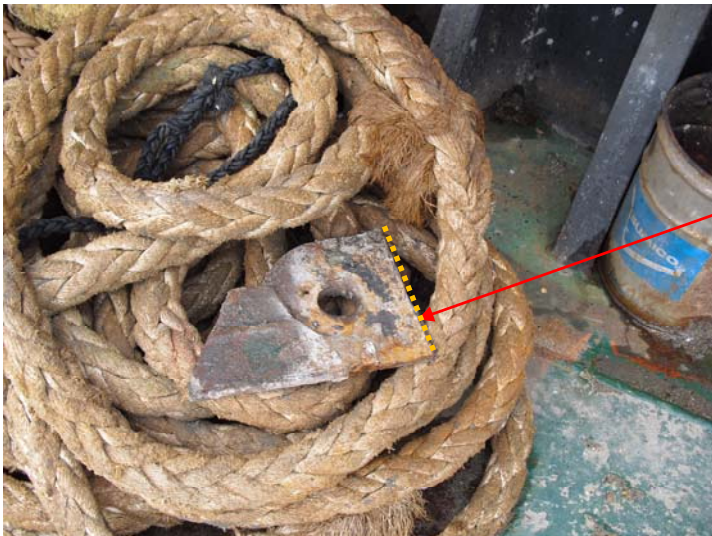
## 写真8 脱落した本件天板

破損した本件天板を回収して観察した結果、溶接は外側だけが行われて

裏側からは行われておらず、破断面はさびが浮いて腐食した状態であった。

溶接で取り付けられていた  
本件天板

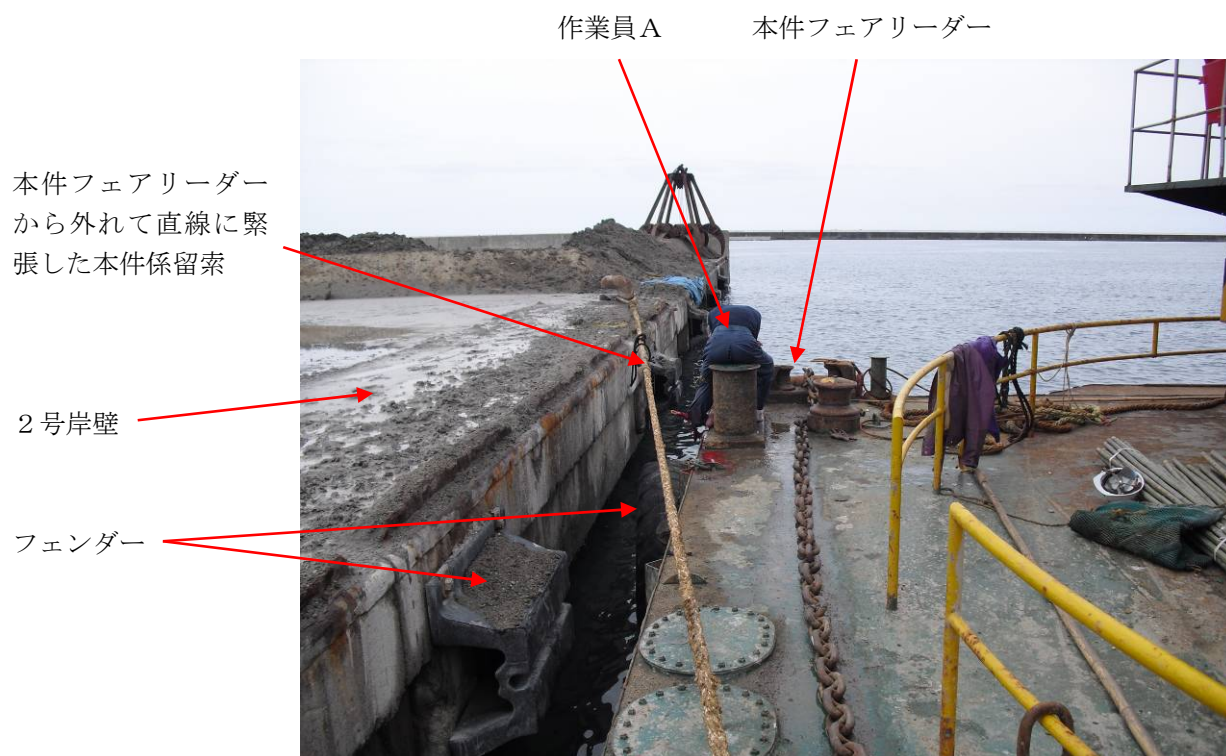
## 写真9 負傷した作業員A

入院治療計画書によれば、作業員Aは、左脛骨腓骨開放性粉碎骨折及び左下腿高度挫滅皮膚欠損創などと診断され、約2か月の入院加療となった。
