船舶事故調査報告書

船種 船名 貨物船 第七住力丸
船舶番号 129587
総トン数 494トン

船種 船名 漁船 大業丸
漁船登録番号 KA3-29868
総トン数 4.5トン

事故種類 衝突
発生日時 平成21年11月28日 15時23分ごろ
発生場所 備讃瀬戸東航路
香川県高松市男木島灯台から真方位266° 2.3海里付近
(概位 北緯34° 25.7' 東経134° 00.7')

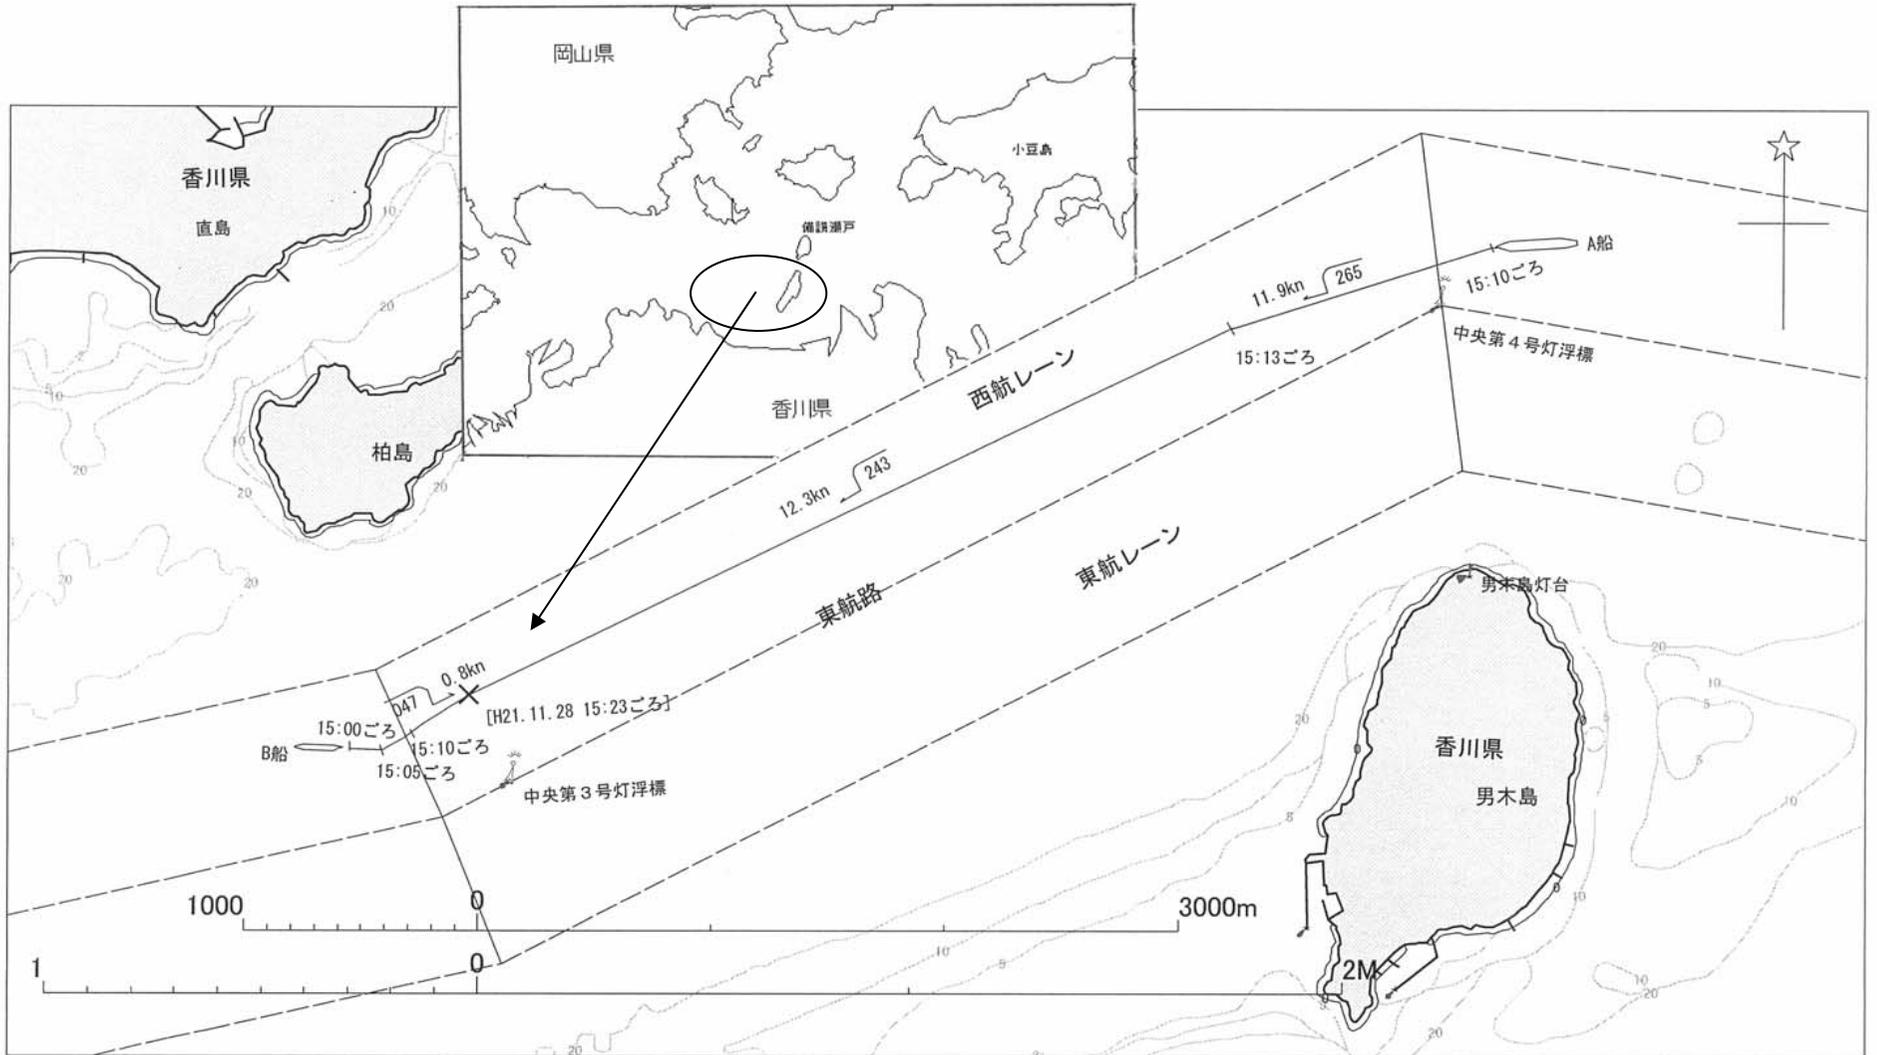
付図1 推定航行経路図

- ① A船は、15時10分ごろ、男木島灯台から006° 1,520m付近で左転し、対地針路約265°及び速力約11.9knで航行したものと推定される。
- ② A船は、15時13分ごろ、男木島灯台から316° 1,490m付近の西航レーンのほぼ中央を、対地針路約243°及び速力約12.3knで、自動操舵により航行したものと推定される。
- ③ 船長Aは、衝突の衝撃を感じなかったことから、衝突したことに気付かず、機関長からの報告により衝突したことを知ったものと考えられる。

- ① B船は、15時00分ごろ、男木島灯台から 262° 2.6M付近を対地針路約 055° 及び速力約0.8kn でえい網していたものと推定される。
- ② B船は、15時05分ごろ、男木島灯台から 262° 2.5M付近を対地針路約 083° 及び速力約0.8kn でえい網していたものと推定される。
- ③ B船は、15時10分ごろ、男木島灯台から 262° 2.4M付近を対地針路約 047° 及び速力約0.8kn でえい網していたものと推定される。
- ④ 船長Bは、衝突の約10～15分前、手動操舵でえい網中、中央第4号灯浮標付近を航行するA船を認めたが、舵から手を離して足元に散乱した道具の片付けを始めたものと考えられる
- ⑤ 船長Bは、衝突前にA船の接近に気付いて左舵をとったが衝突し、B船が転覆したものと考えられる。

2.1及び3.1.1から、本事故の発生日時は、平成21年11月28日15時23分ごろで、発生場所は、男木島灯台から 266° 2.3M付近であったものと考えられる。

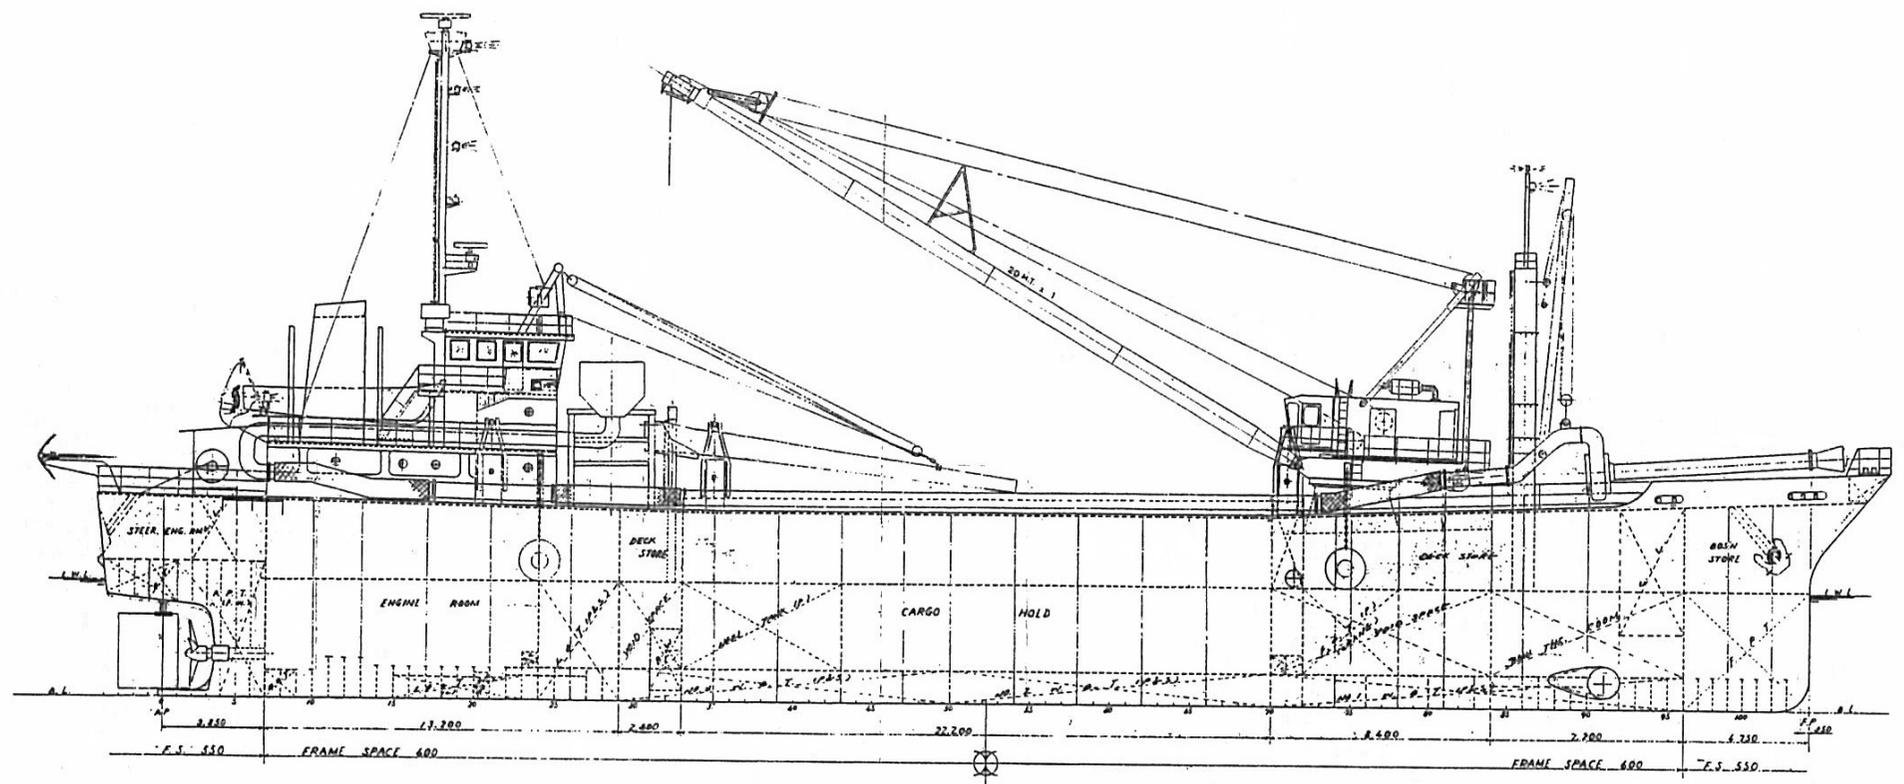
付図2 A船の一般配置図

事故当時、2号レーダー及びGPSプロッターを使用中で、船体、機関及び機器類に不具合又は故障はなかった。また、船首から貨物倉前部付近には、鳥居型マスト及び折りたたんだ状態のクレーンが設置されており、操舵室から船首方向の見通しが妨げられていた。

- ① 船長Aは、操舵スタンドの後方に立った状態で見張りを行っていたが、この位置においては、操舵室の窓枠、船首部、船首マスト又はクレーンにより生じる船首方向の死角に、B船が入っていた可能性があると考えられる。
- ② 船長Aは、視界も良く、航行船舶が少なかったことから、前方には同航船のほかには他船がないものと思込み、操舵スタンドの後方に立った状態で、ウイングに出て前方を見るなど船首方向の死角を補う適切な見張りを行っていなかったため、B船に気付かずに航行を続けたものと考えら

特に、船首部、マスト又はクレーンなどの構造物により、船首方向に死角が生じている場合には、操舵室内を左右に移動するか又はウイングに出てこれを補う見張りを行うことが望ましい。

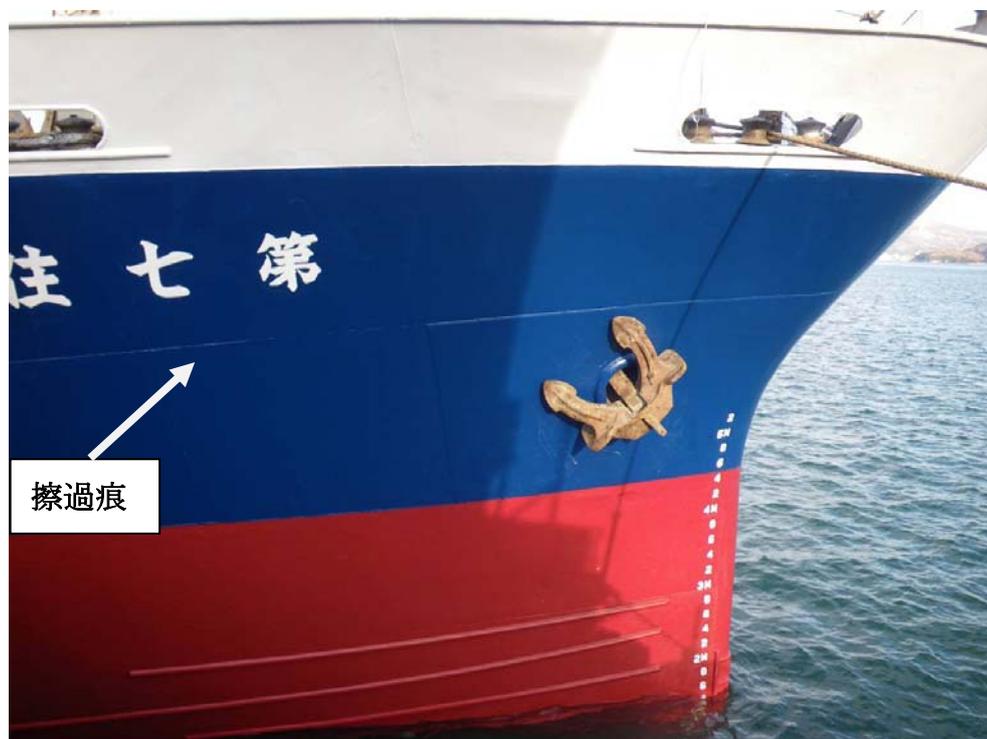
写真1 A船の損傷状況

右舷船首部のペイントが剥離した。

2.1及び2.3から、A船の右舷船首部とB船の右舷中央部とが衝突したものと考えられる。

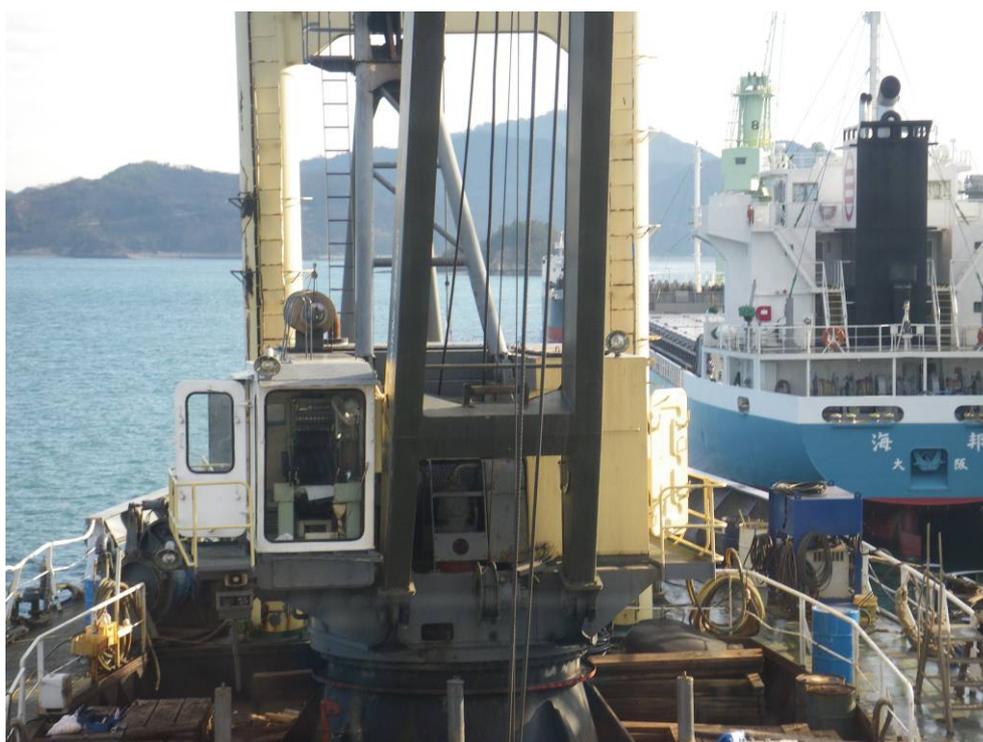
写真2 A船の船首方の見通し状況

船長Aが適切な見張りを行わなかったのは、視界が良く、航行船舶が少なかったことから、前方には同航船のほかには他船がないものと思い込み、船首方向に死角が生じていたが、操舵スタンドの後方に立った状態で当直を続けていたことによるものと考えられる。

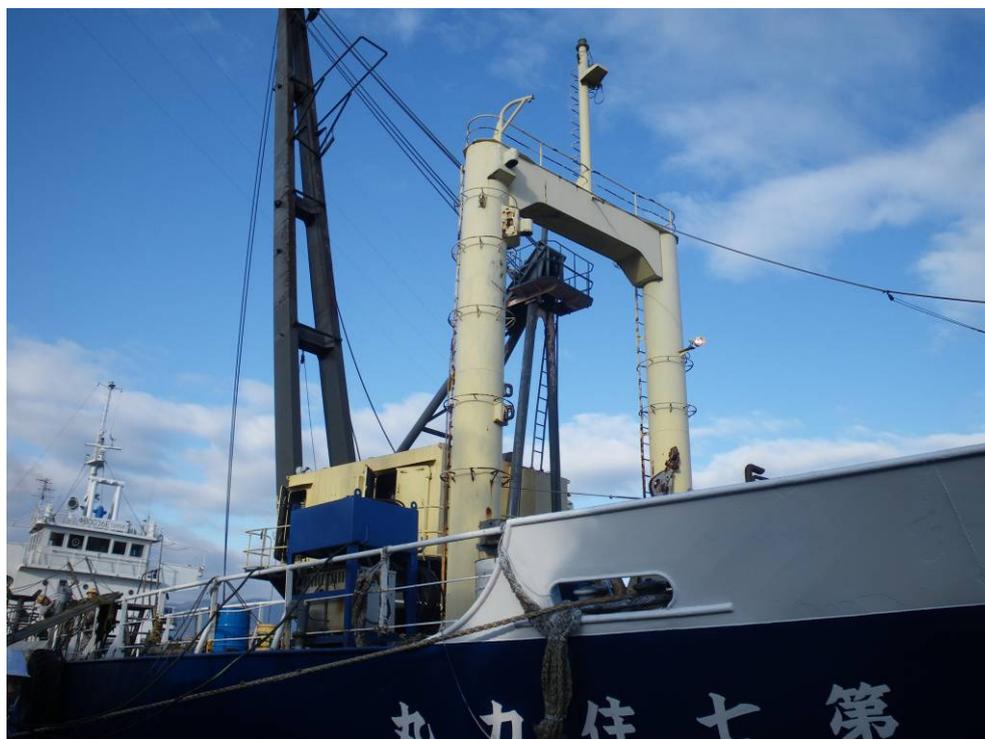
写真3 A船のマスト及びクレーン

レーダーを使用していた。また、2号レーダーは、アンテナの設置場所が鳥居型マストより低い位置にあるため、ときどき船首方向の映像が途切れることがあった。

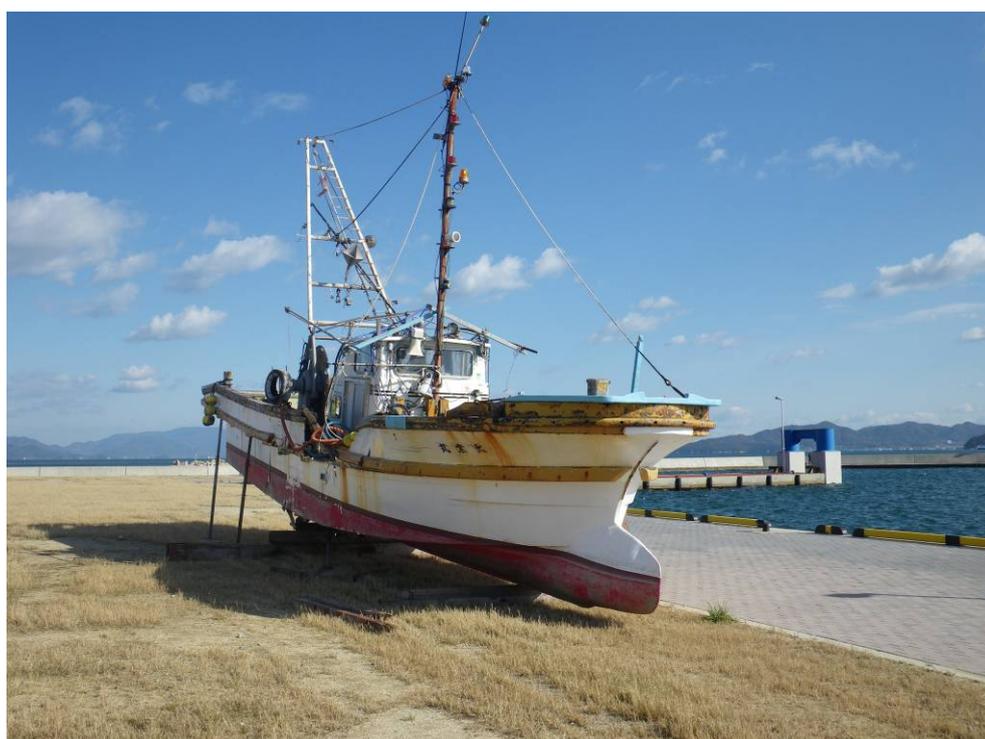
写真4 B船の船体

ジャイロコンパス、電子ホーン及び漁業無線を装備しており、レーダー波反射板を取り付けていた。小型機船底びき網漁業の操業は、1日に3回操業することになっているが、事故当時は1回目の操業で、16時ごろまでには操業を終える予定であった。1回の操業では、投網に約30分、えい網に約30分～約3時間、揚網に約30分、そして魚の選別・格納に約30分を要している。また、網の長さは約180mで、引き索の長さは約350mあり、いつも東航路に平行になるようにえい網している。事故当時、船体、機関及び機器類に不具合又は故障はなかった。

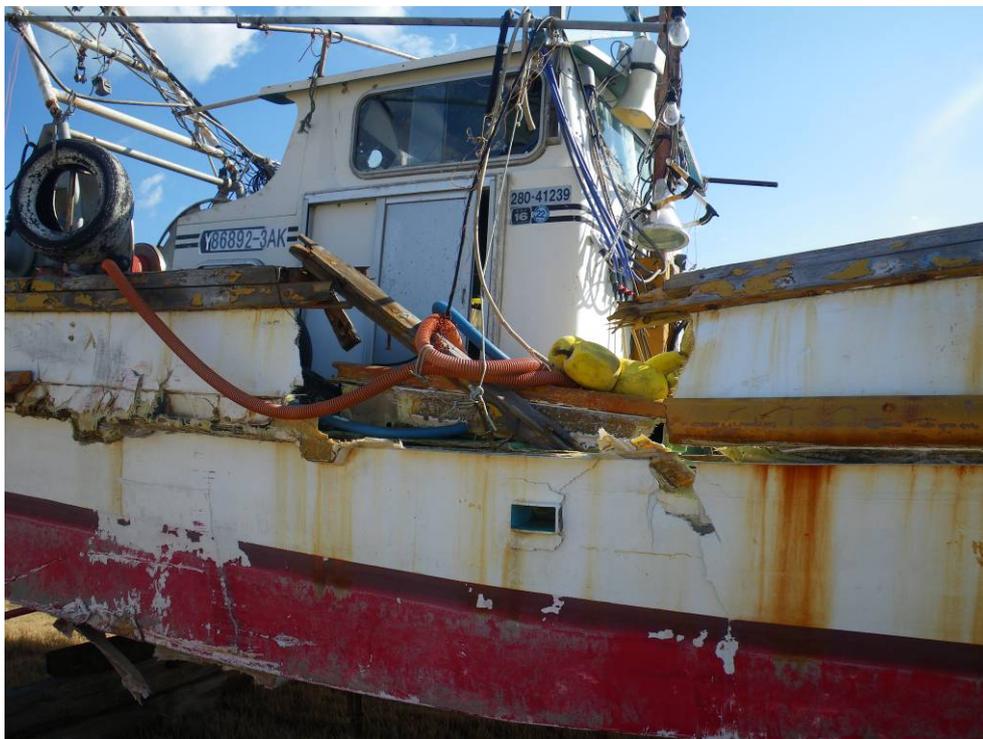
写真5 B船の損傷状況

右舷中央部に破口を生じて浸水・転覆し、機関及び機器類に濡れ損を生じた。
