# 船舶事故調査報告書

船種船名 油送船 第八豊栄丸

事故種類 乗組員死亡

発生日時 不明（平成21年8月27日 08時00分～08時20分ごろの間）

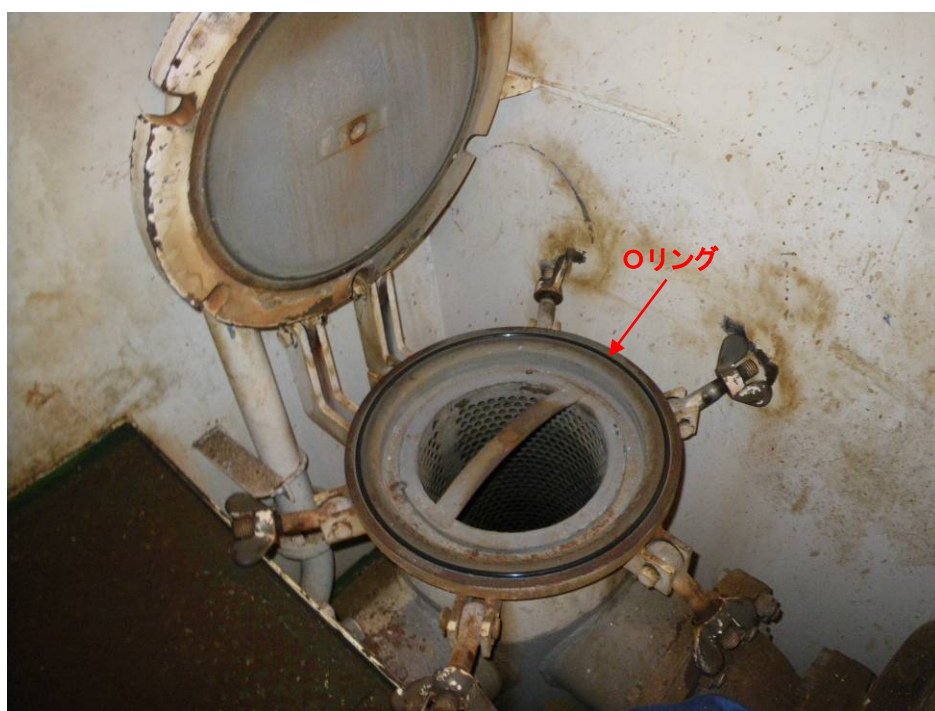
写真2 ストレーナ

07時57分ごろ、船長は、ポンプ室から操舵室に戻り、機関長に「ストレーナの蓋からガソリンが漏れているので、Oリングを交換しなければ」と話し、操舵室の戸棚を開けて保管しているOリングを見たのち、08時00分ごろ再びポンプ室に下りた。

- ④ 貨物油ポンプは、主機クランク軸前端部より動力を取り出し、機関室に装備されたエアクラッチを介して駆動されるようになっていた。
- ⑤ ストレーナは、直径約38cm、高さ約59cmで、蓋が1個の蝶つがい本体に取り付けられ、蓋と接するストレーナの上面にOリングを装着し、6本の蝶ナットで蓋を締め付けて気密が保たれるようになっており、底部にドレン弁が取り付けられていた。
- ⑥ 機関長の口述によれば、次のとおりであった。

ソリンが漏えいし、ビルジ溜まりにガソリンが溜まってポンプ室底部のガソリンガス濃度がふだんより高かったため、ストレーナの蓋を開けたときに湧出したガソリンガスがポンプ室の底部に速やかに流れず、船長周辺のガソリンガス濃度が上昇した。

ポンプ室のガソリンガスが高濃度となっていたのは、ストレーナの蓋のＯリングが損傷したため揚荷中にガソリンが漏えいしていたこと、及び作業を開始する前に排気ファンを運転しなかったことによるものと考えられる。

ポンプを取り付けることなどによっても可能であったものと考えられるので、ストレーナの蓋を開けることなく、残存ガソリンを抜き出すことができるような管装置を敷設すること

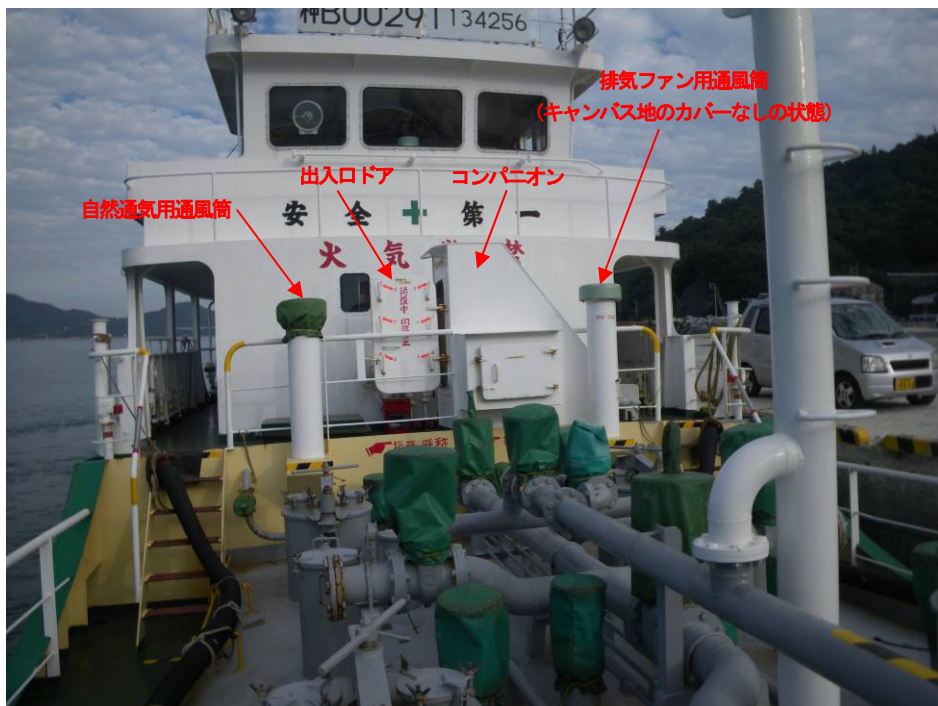
写真4 ポンプ室周辺

また、ポンプ室の外側には、排気ファンの通風系統とは別に、ポンプ室上部に通じている自然通気用通風筒が設けられていた。

また、自然通気用通風筒の頭部は、常時、閉められた状態で、キャンパス地のカバーで覆われていた。
