船舶事故調査報告書

船種船名 遊漁船 第八天祐丸

事故種類 衝突（防波堤）

発生日時 平成21年6月14日 04時32分ごろ

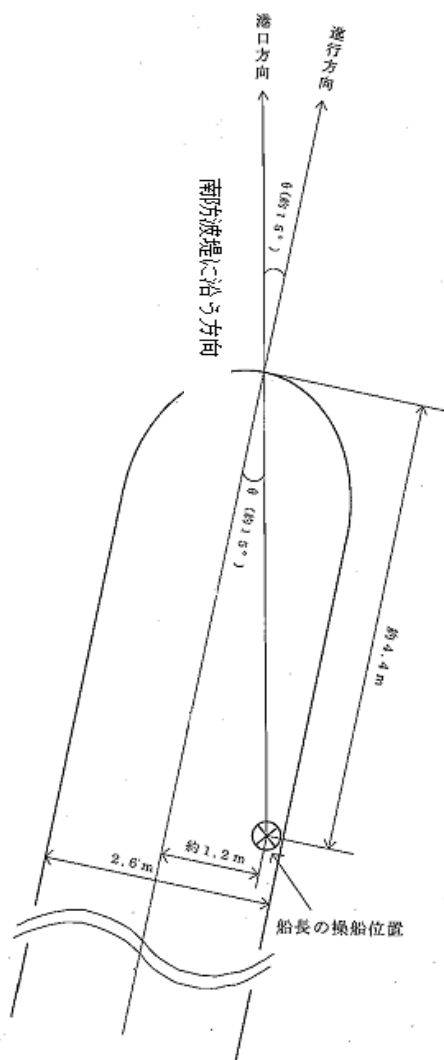
2.1、2.6.3及び2.10から、本船は、次の理由により、船長が、通常と異なり、操舵室右舷後方の舷側付近で初めて操船し、船首目標を港口とし

て南防波堤に沿う針路に定めたため、北防波堤先端付近に向けて航行した可能性があると考えられる。

船長が操船していた位置から船首を見通して港口に向けたとすると、

船長の操船位置から見た船首方向と船首尾方向のなす角度 θ は、

$$\tan \theta = \frac{1.2}{4.4}$$

$$\theta \approx 15^\circ$$

となることから、実際に船が航行する方向は、船首方向より約 15° 右方向になるものと考えられる。

船長は、操船位置から見た船首目標を港口とし、南防波堤に沿う針路に定めたとしているが、操舵室との位置関係から、正船首より若干右寄りを見通した可能性があるため、実際には 15° より小さな角度で、北防波堤先端付近に向けて航行した可能性があるものと考えられる。

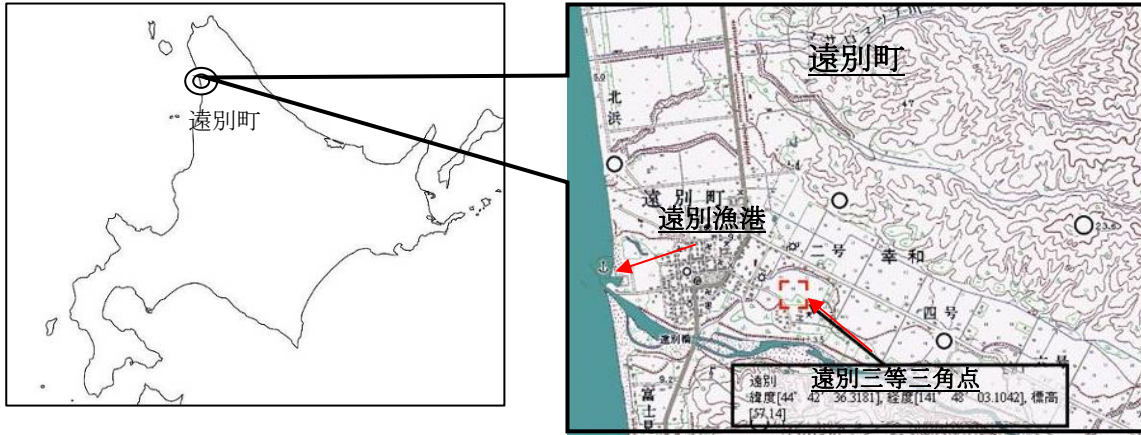
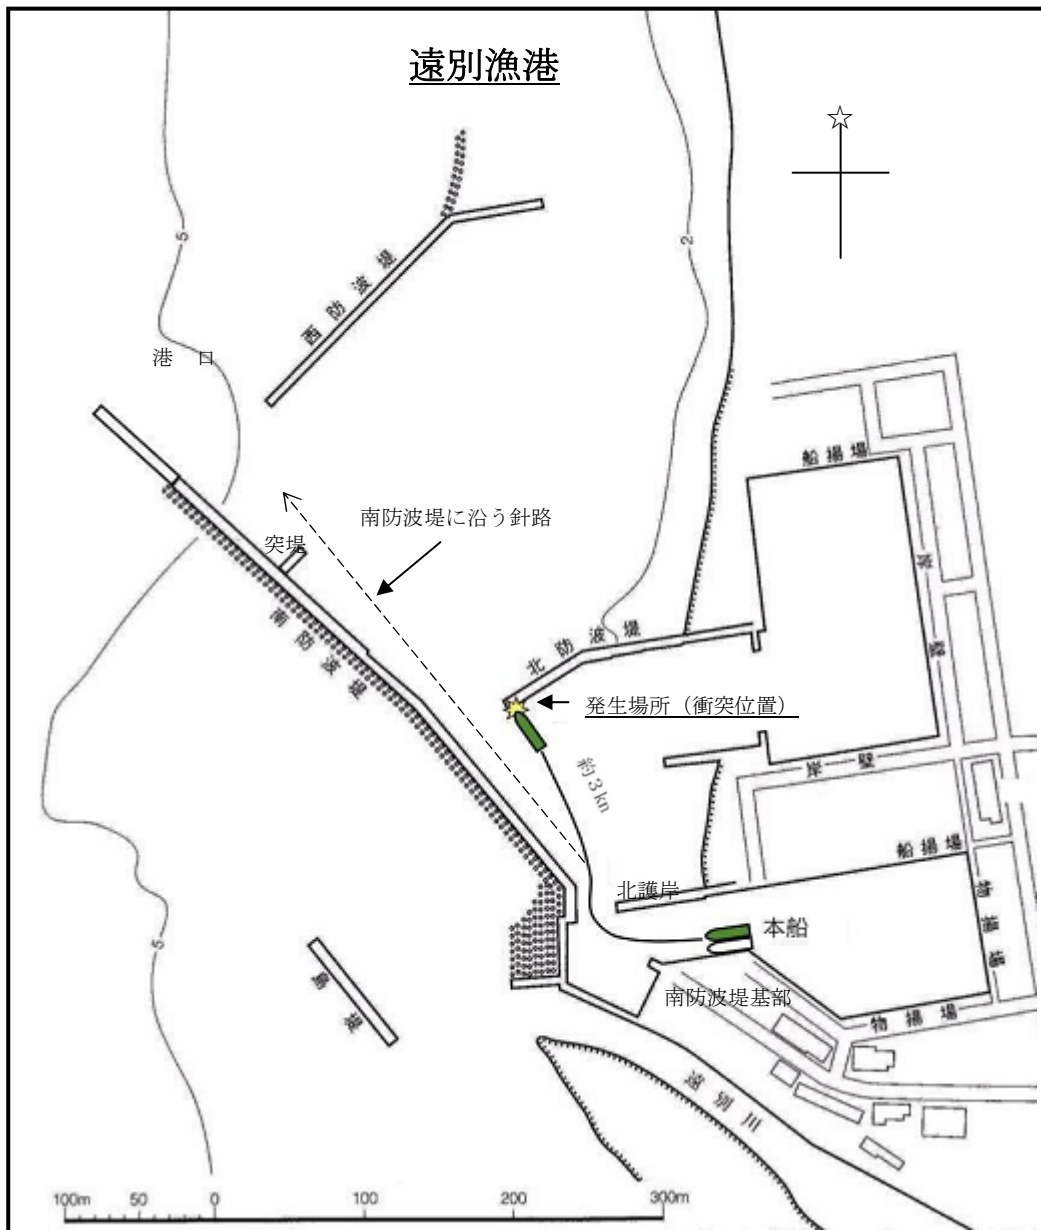
付図1 発生場所及び推定航行経路図

2.1及び2.4から、本船は、04時30分ごろ、南防波堤基部付近を出航し、北護岸を通過後、港口に向けて約3knの速力で遠別漁港内を航行していたところ、北防波堤先端南側付近に衝突したものと考えられる。

2.1及び2.4から、本船は、北防波堤先端南側付近にはほぼ直角に衝突したものと考えられる。

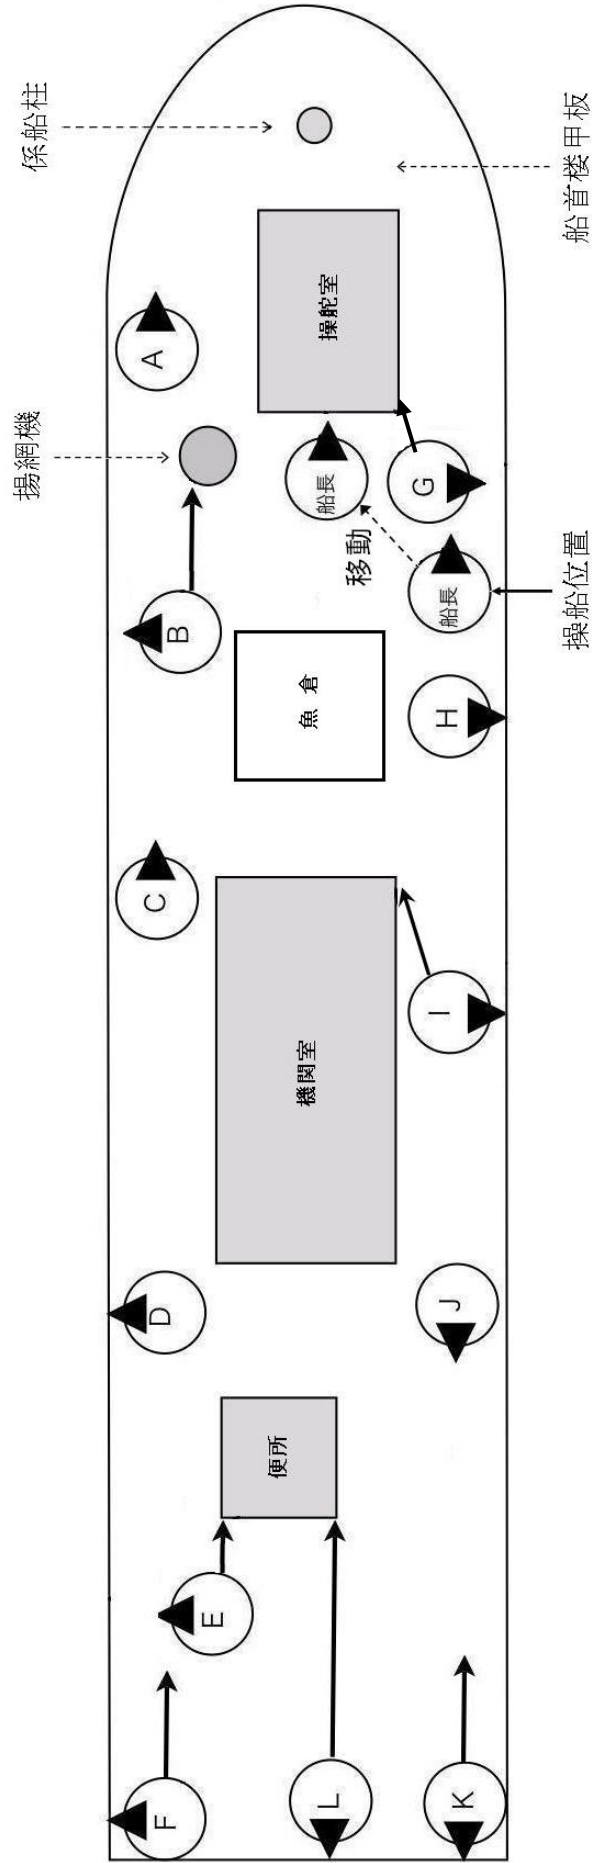
付図2 衝突時の乗船位置概念図

船長及び釣り客 8 人は、衝突時の衝撃で転倒し、それぞれ船体各部に体を強打するなどして負傷した。

本事故時、船長は、釣り客Aが揚網機前方の操舵室左舷側付近に、釣り客Gが操舵室右舷側後方付近で、それぞれ釣りの準備のためクーラーボックスに腰掛けたり、甲板上に立ち上がったたりしていたので、いつものように船首楼甲板に移動できなかったため、当時、初めて釣り客Gの後方にあたる操舵室右舷後方の舷側付近（船首端から約440cm後方）に立ち、リモコン装置を使用して操船していた。

2.1及び2.7.2から、釣り客は、釣りの準備に意識を集中し、本船が北防波堤先端に衝突するまで危険に気付かなかったことから、衝突した際の衝撃で、釣り客8人が、甲板上の構造物等に体を打ち付けて負傷したものと考えられる。

また、船長が、見通しの良い場所で操船できるよう、操船の妨げとなる場所にクレーボックスを置いたり、着席したりしないよう釣り客に対して注意を促し、さらに、港口に意識を集中することなく、適切な見張りを行っていれば、本事故は回避できた可能性があると考えられる。

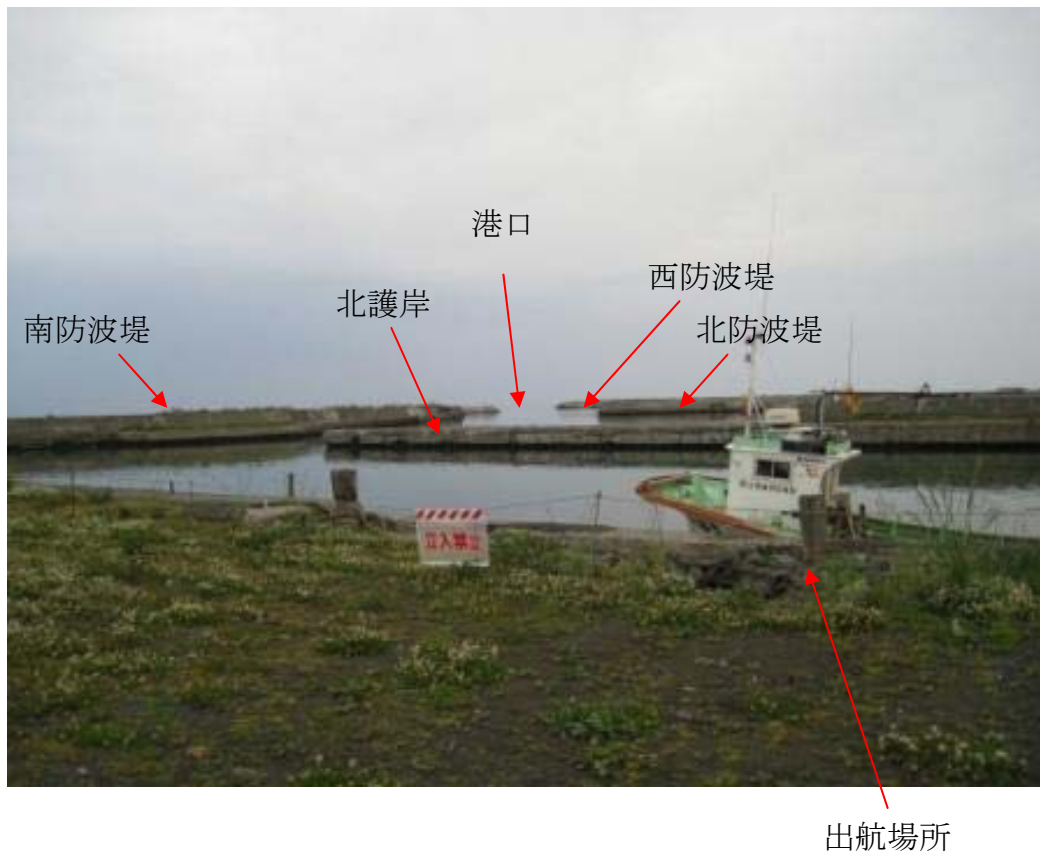
写真1 遠別漁港の状況

遠別漁港特定漁港漁場整備事業計画平面図及び財団法人日本水路協会発行の「プレジャーボート・小型船用港湾案内」によれば、遠別漁港は、遠別川河口北側に隣接し、同河口北端から北西方向に約470m延びる南防波堤と同防波堤北西端付近から南西方向に約280m延びる西防波堤とによって囲まれ、両防波堤間が港口を形成している。さらに、両防波堤の内側には、北側から順に、北防波堤及び北護岸が陸岸から南防波堤に向けて設けられ、これらの内側の陸岸部がそれぞれ係船岸壁や物揚場となっている。

また、南防波堤の港口付近には、約15mの突堤が設けられ、南防波堤と北防波堤及び北護岸間が水路となっている。

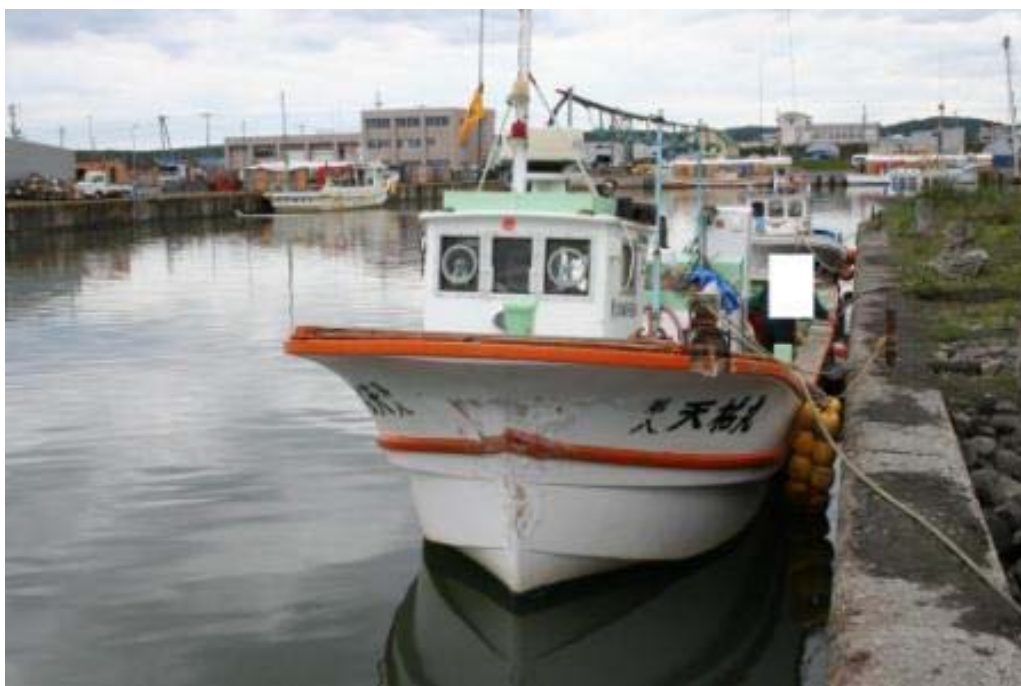
写真3 本船の状況

船長及び船舶所有者の口述によれば、本船は、船首船橋型の小型兼用船で、元来ホタテ養殖用の漁船であったため、操舵室がやや右舷寄りに設けられ、操舵室左舷側後部の甲板上に揚網機が設置されており、操舵室の後方には、魚倉、機関室及び便所が順に設けられていた。

なお、操舵室は、甲板上高さ約170cm幅約127cmであった。

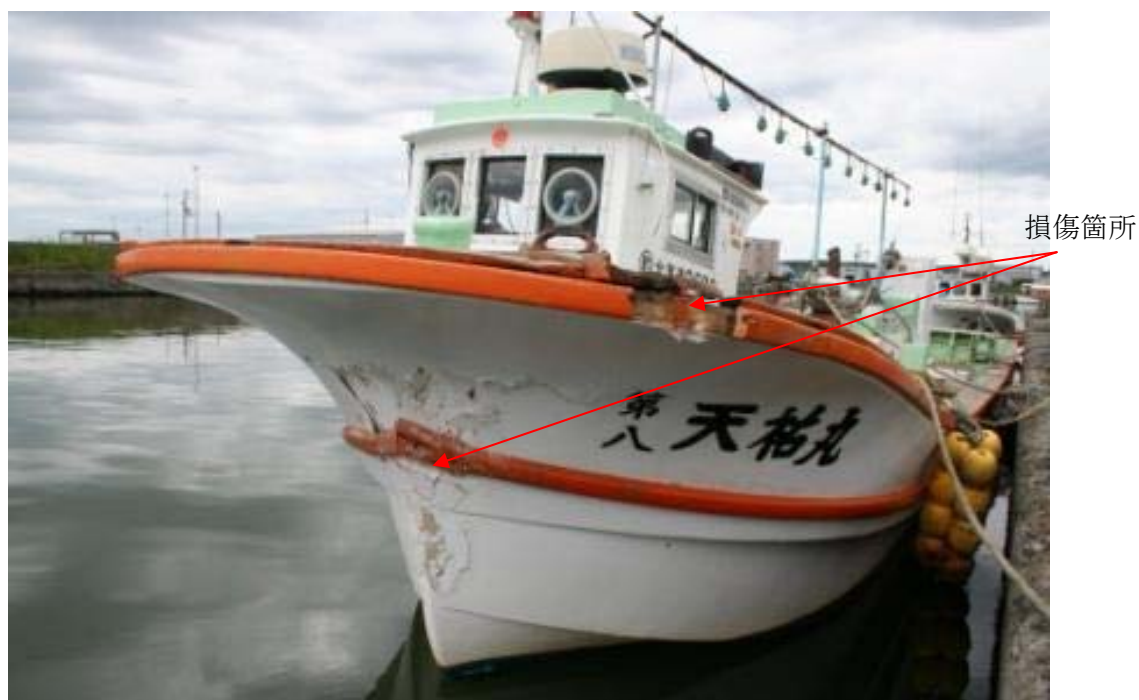
写真6 本船の損傷状況

本船は、釣り客1人が重傷を、釣り客7人及び船長が軽傷を負い、船首部外板にき裂及び左舷船首部に破損を生じた。

船首部外板にき裂及び左舷船首部に破損が生じた。

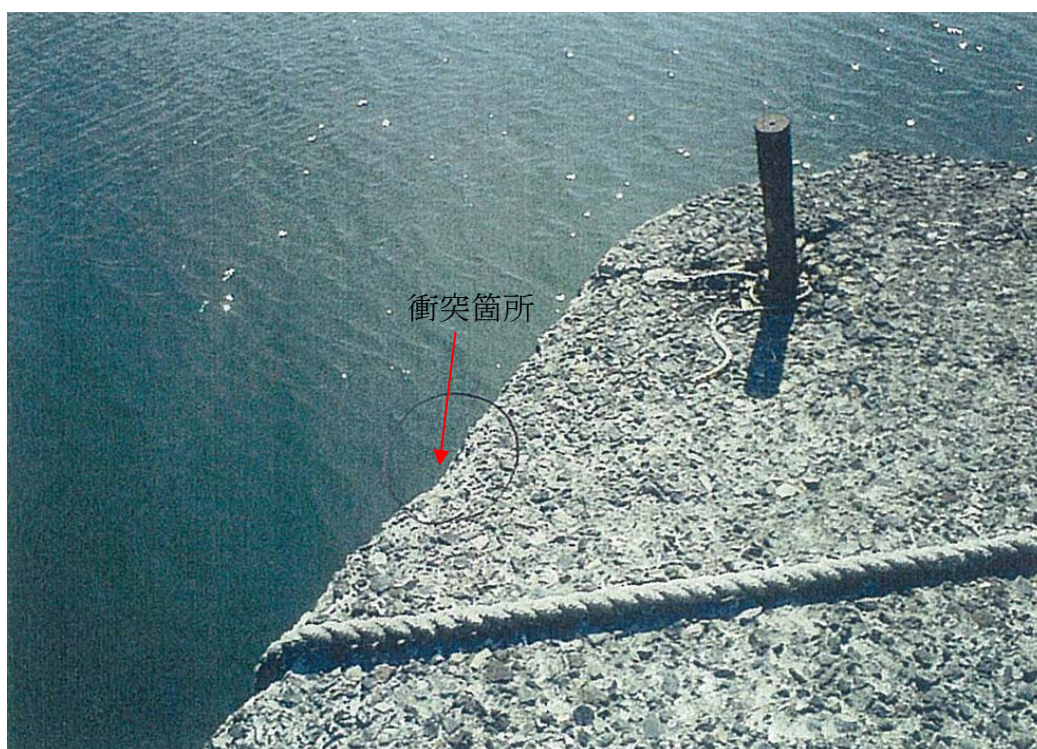
写真8 北防波堤の損傷状況

船長の口述及び回答書によれば、本船が衝突した北防波堤先端南側にわずかな擦過痕が生じた。

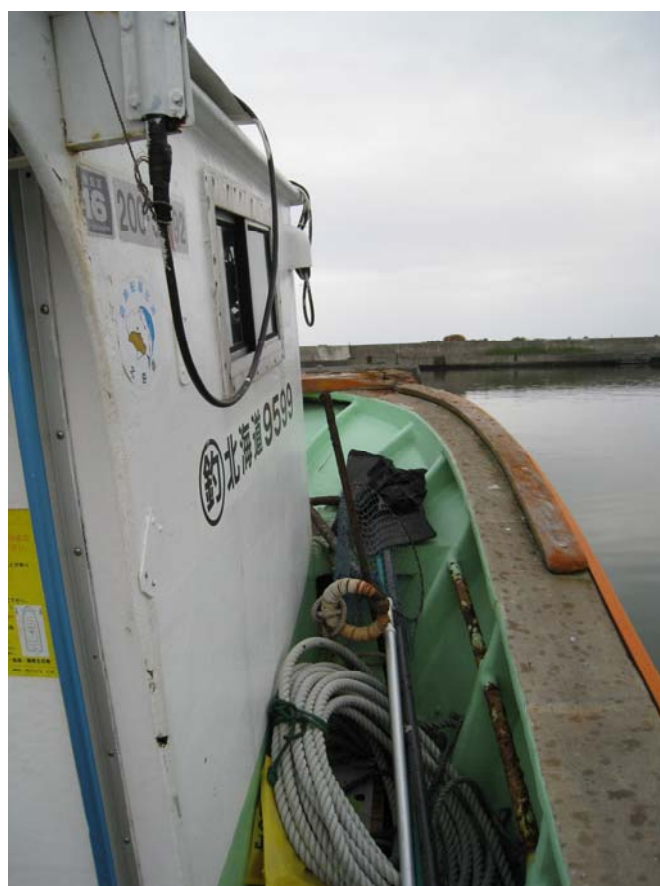
写真10 操船位置からの見通し状況

船長が出航時に操船していた操舵室右舷後方の舷側付近は、操舵室が障害となって正船首から左舷前方の見通しが良くなかった。

2.6.3から、操舵室からの見通しは、船首部及びブルワークが障害となって、正船首から両舷前方が、また、船長が本事故前に操船していた操舵室右舷後方の舷側付近からの見通しは、操舵室が障害となって、正船首から左舷前方が良くなかったものと考えられる。

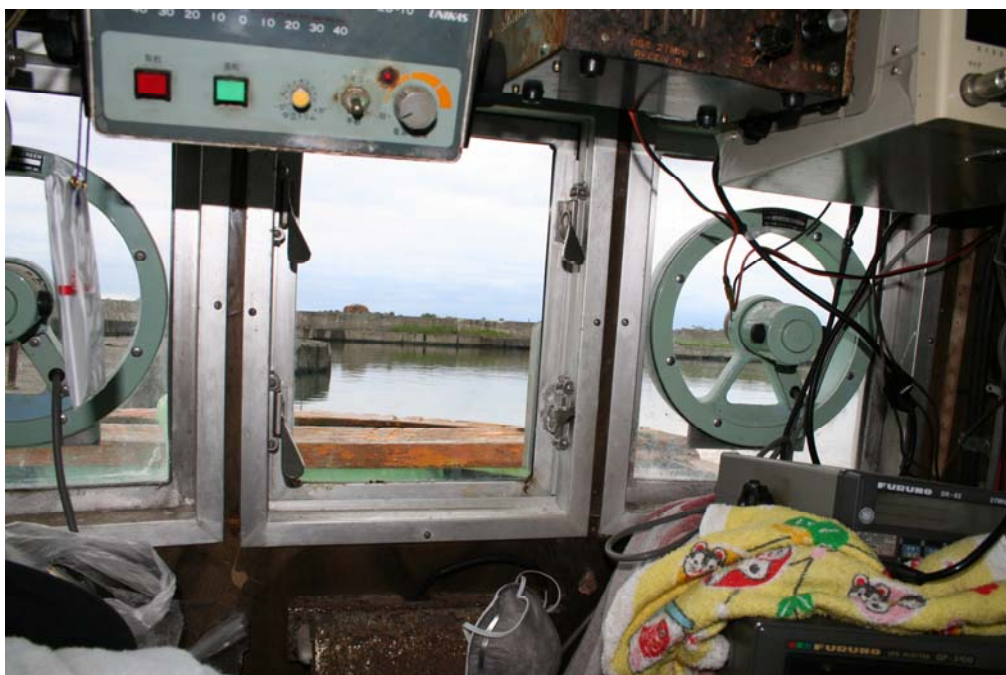
写真 1 1 操舵室からの見通し状況

操舵室は、ガラス窓が、船首側に3ヶ所（両側は旋回窓付）、両舷側に各1ヶ所及び船尾側の出入口扉に1ヶ所設置されていたが、船首部及びブルワークが障害となって、船首から両舷前方にかけての前方の見通しが良くなかった。
