# 船舶事故調査報告書

船種 船名 漁船 第十八潤宝丸  
漁船登録番号 HK3-94058  
総トン数 4.5トン

事故種類 転覆  
発生日時 平成21年10月5日 03時50分ごろ  
発生場所 北海道豊浦町礼文漁港南方沖  
礼文港東防波堤灯台から真方位197° 950m付近  
(概位 北緯42° 33.9' 東経140° 35.7')

平成22年9月30日

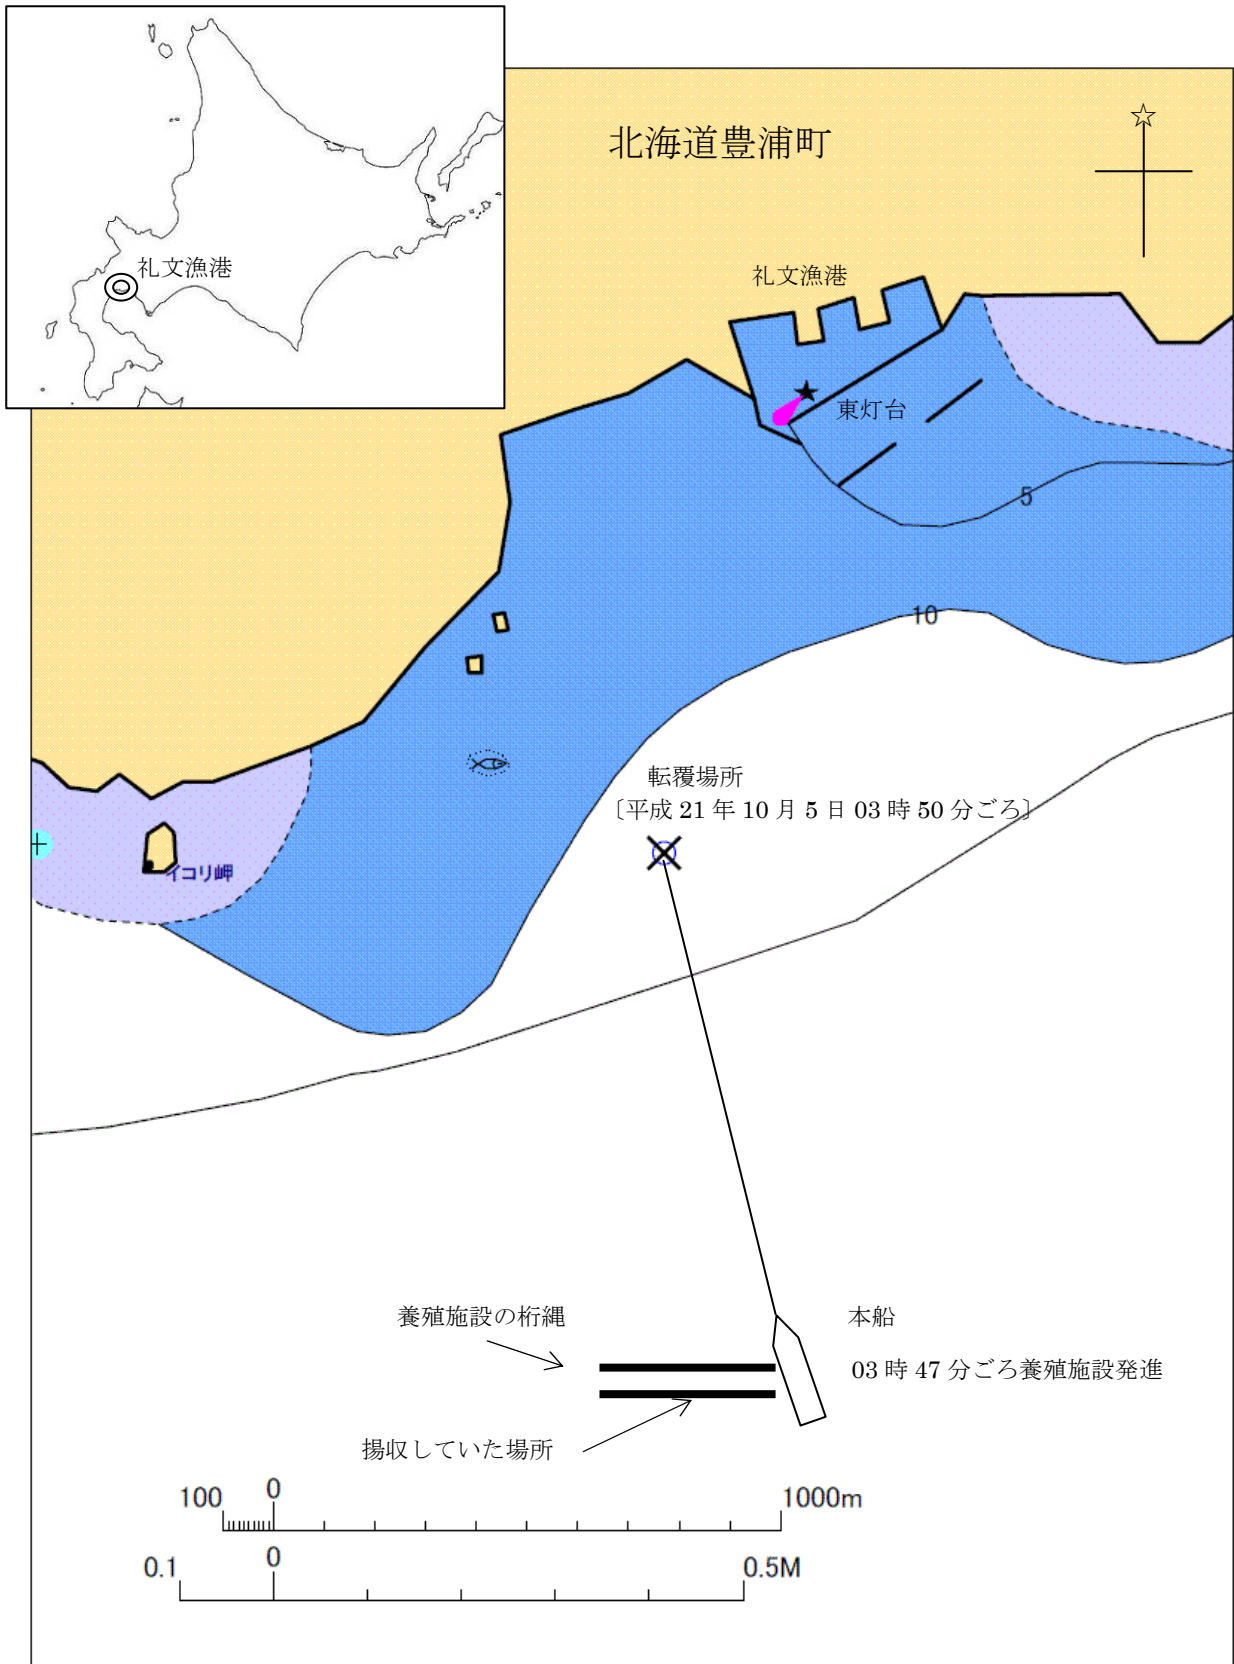
付図1 推定航行経路図

船長は、礼文港東防波堤灯台（以下「東灯台」という。）から197°（真方位、以下同じ。）950m付近で本船を停止させたところ、ふだんと異なり船尾が沈むように感じたので、急いで本件僚船に無線で救助を要請した。

本事故の発生日時は、平成21年10月5日03時50分ごろで、発生場所は、東灯台から197°950m付近であった。

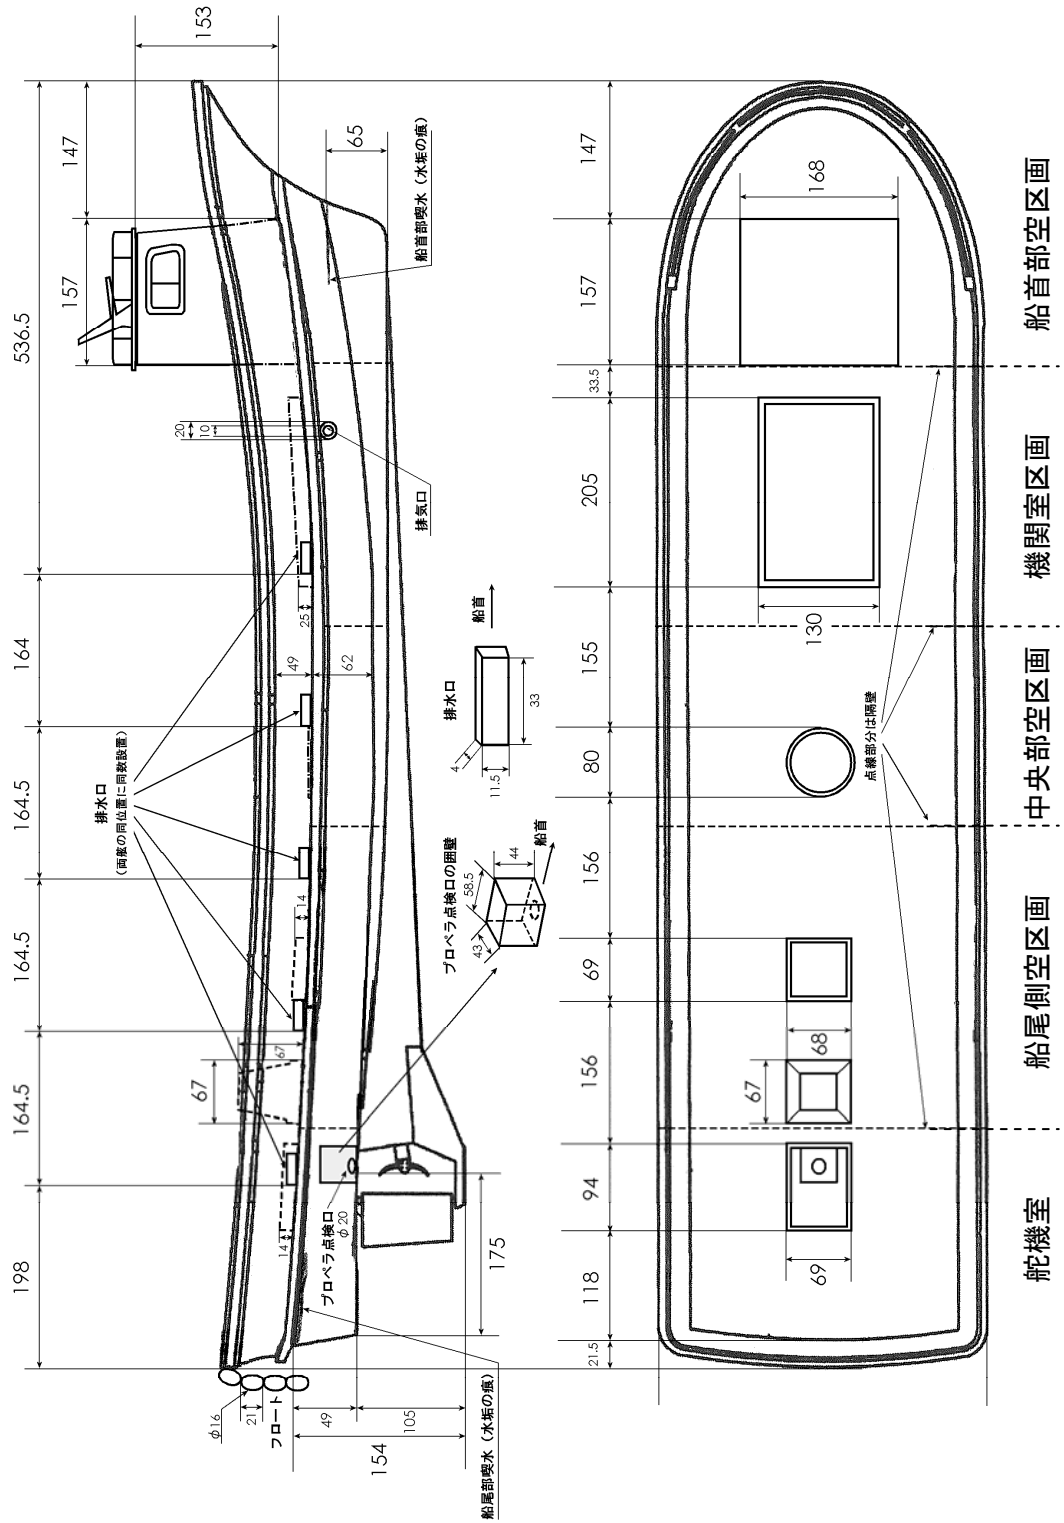
付図2 船体略図

本船の上甲板下には、船首側から順に船首部空区画、機関室区画、中央部空区画、船尾側空区画、舵機室の5つの区画が隣接して設けられていた。

舵機室には、舵取装置、燃料タンク及びビルジポンプが設置され、プロペラ翼の真上の舵機室船底には、プロペラに浮流物等が絡索した場合の除去作業等のため、直径20cmのプロペラ点検口が設けられていた。

舵機室から機関室区画までの各隔壁には、次のとおり、ケーブル及びプロペラ軸を通す開口部が設けられ、水密になっていなかった。

- (1) 舵機室前部隔壁右舷側下部に、ケーブルを通す長径約 9 cm、短径約 5.5 cmの楕円状の開口部
- (2) 船尾側空区画前部隔壁中央下部に、ケーブル及びプロペラ軸を通す縦約 58 cm、横約 40 cmの長方形の開口部
- (3) 中央部空区画前部隔壁右舷側下部に、ケーブルを通す直径約 5.5 cmの円状の開口部、直径約 3 cmの円状の開口部及び直径約 5 cmの円状の開口部  
中央部空区画前部隔壁中央下部に、プロペラ軸を通す縦約 34 cm、横約 19 cmの長方形の開口部

なお、上甲板には、長方形の排水口が両舷に各 5 個設けられ、船底には、船底弁の海水吸入口が右舷側に 2 個、左舷側外板には、主機の排気口が 1 個それぞれ設けられていた。

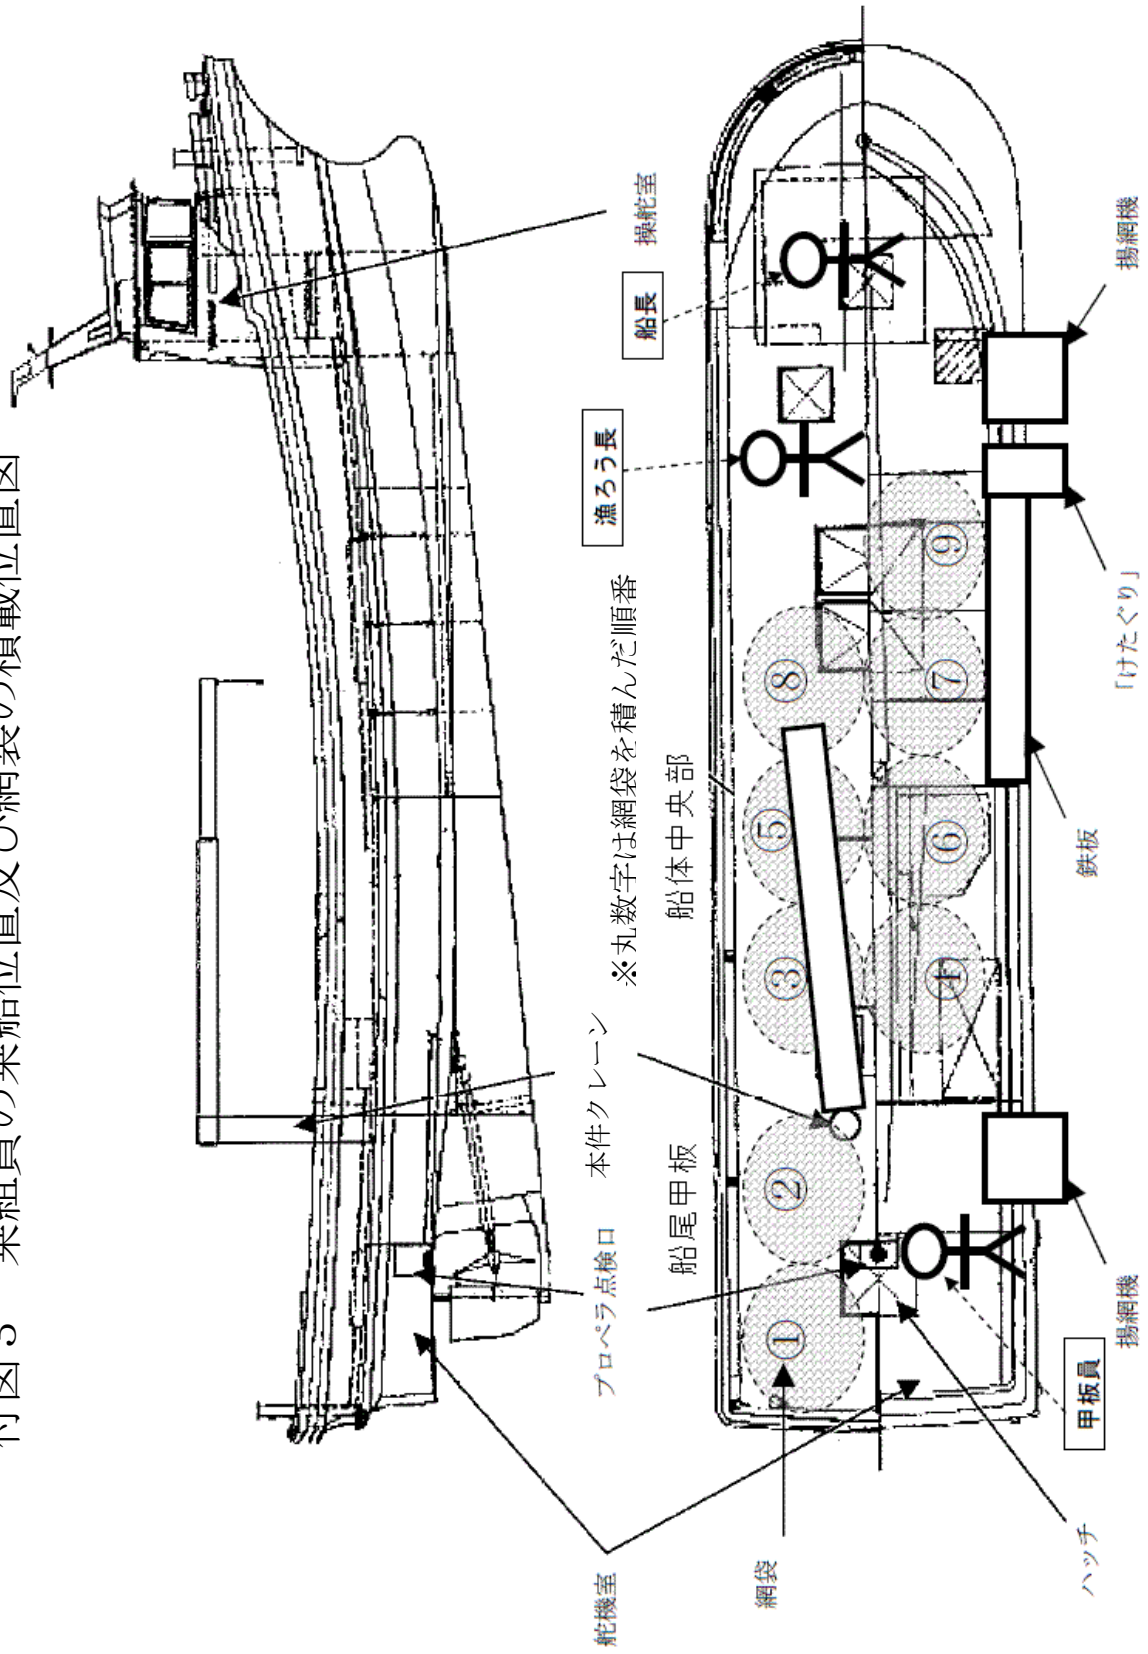
付図3 乗組員の乗船位置及び網袋の積載位置図

漁ろう長の口述によれば、甲板上に積んだ網袋 1 個分の幅は甲板幅の半分ぐらいであり、高さはブルワークの下約 10 cmであった。ふだん、船尾甲板上に網袋を 2 個積むと、甲板上的排水口から海水が少し入ってきていたが、航行中は排水されていた。漁ろう長は、排水口から海水が多く入ってくると危険なので、それ以上は積まないようにしていた。本事故時、本船は、網袋を船尾甲板上に 2 個、船体中央部に 7 個、計 9 個を積んでいたが、過去には

1 3 個積んだことがあったので、漁ろう長は余裕を感じていた。

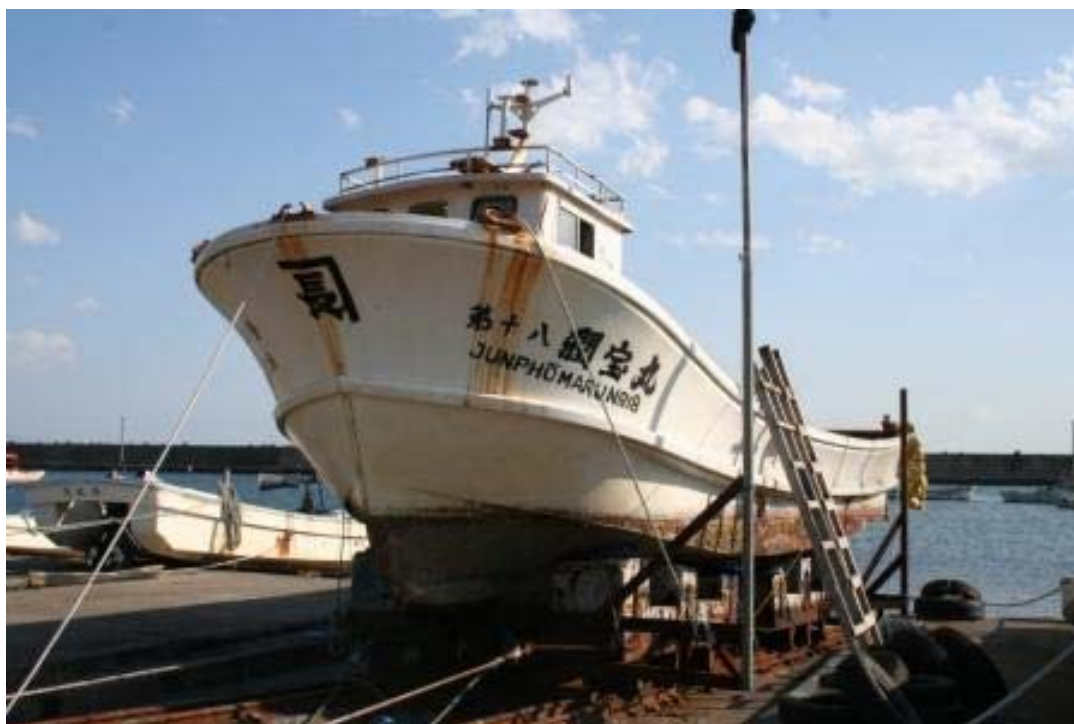
写真1 本船の状況

本船は、ほたて貝養殖漁業に従事する船首船橋型の漁船で、漁ろう長の口述によれば、船尾部に本件クレーン1台、右舷側に揚網機2台を備えていた。

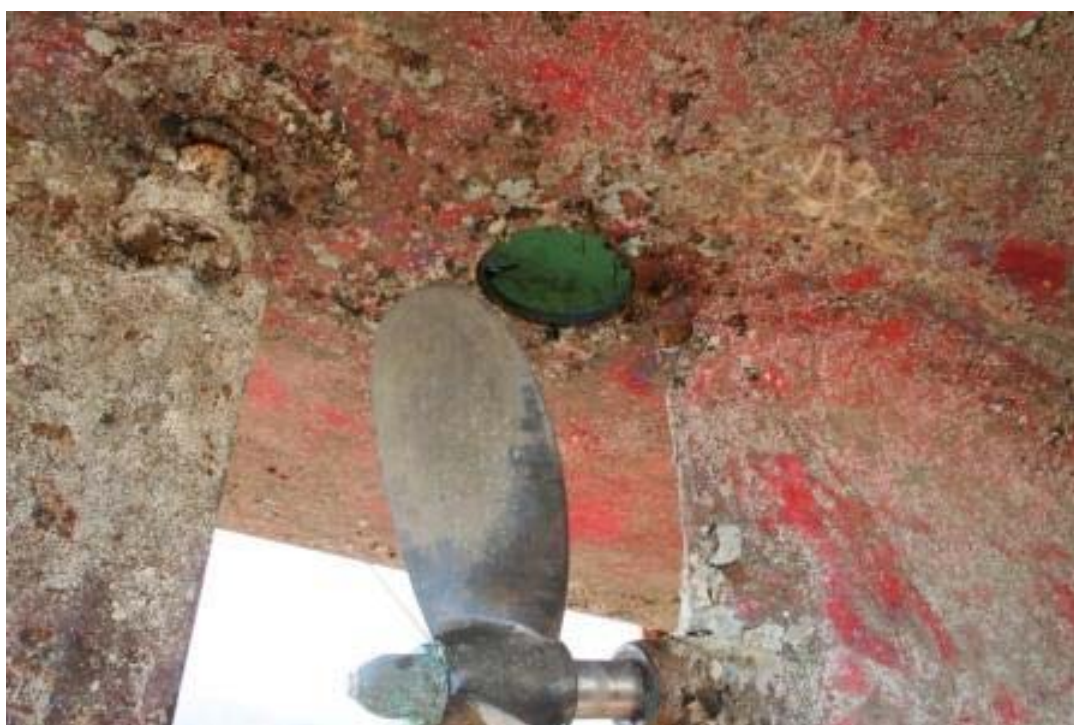
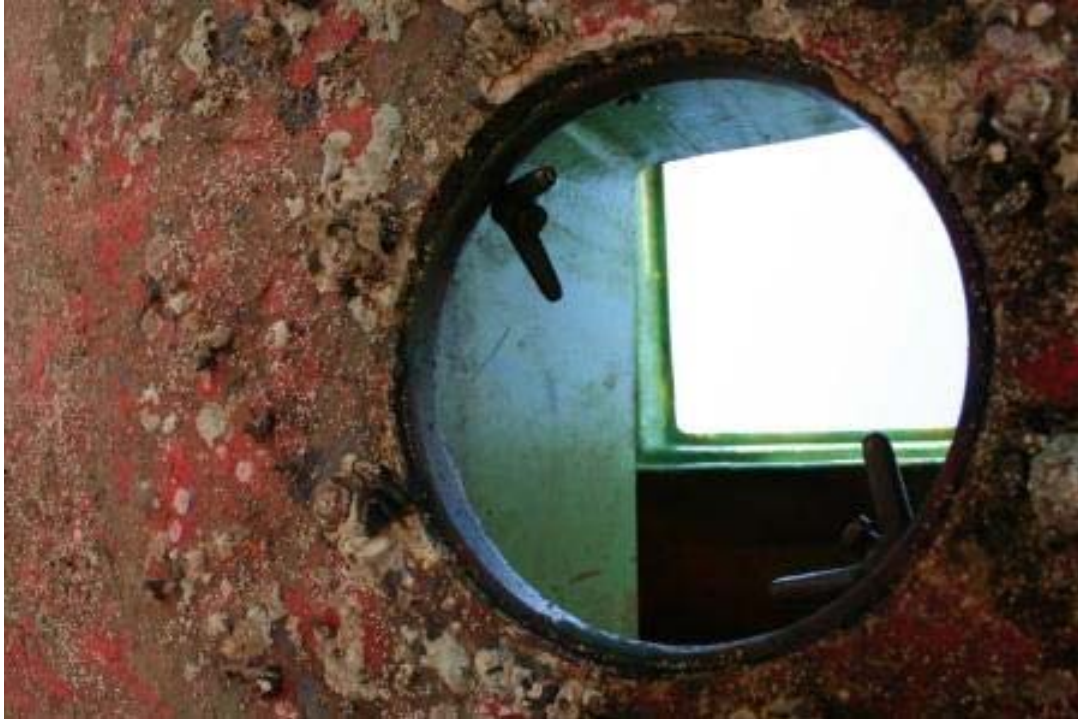
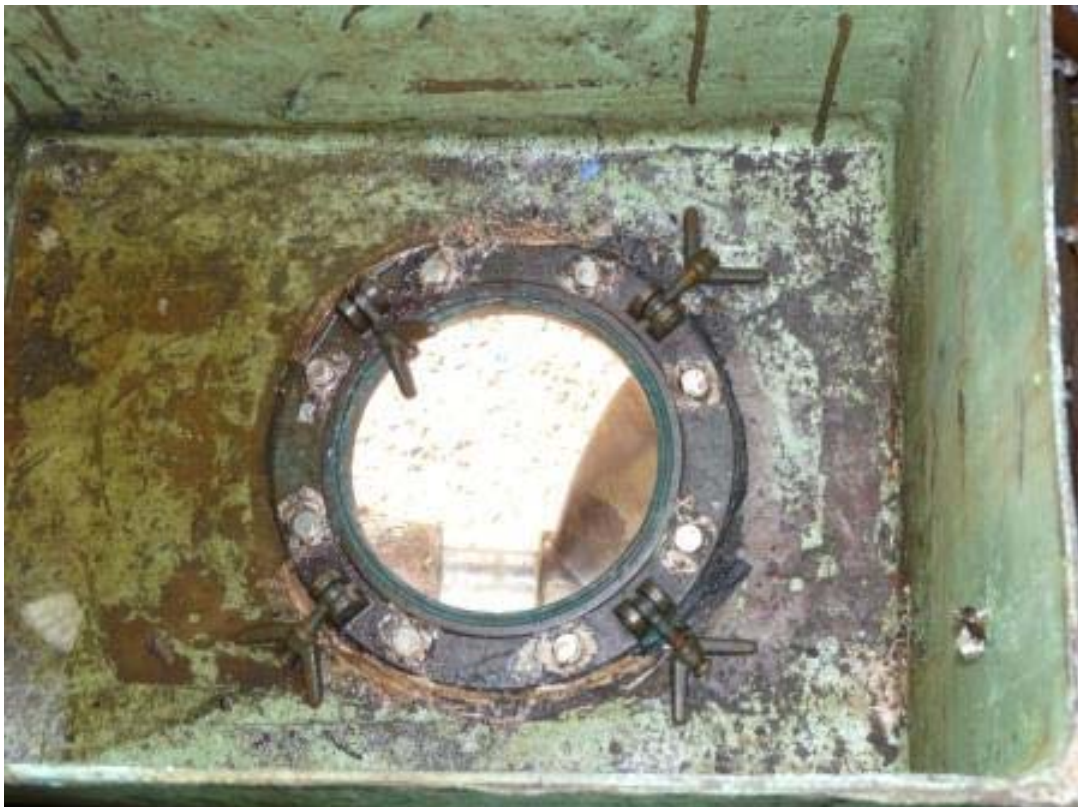
2.5.2、2.5.3及び2.6から、本船は、プロペラ点検口窓が離脱して海水が囲壁内に流入し、漁獲物の重量で船尾部が沈んでいたことにより、海水が囲壁内からあふれて舵機室に浸入したものと考えられる。さらに、海水が、船尾甲板とハッチの蓋の隙間を経て船尾甲板上に滞留するとともに、舵機室からケーブルを通す開口部等を伝って隣接する船尾側空区画等に流入したものと考えられる。

舵機室等に浸水したのは、漁獲物の重量で船尾部が沈下して海水がプロペラ点検口  
囲壁からあふれたこと、及び隔壁等が水密でなかったことによるものと考えられる。

写真2 プロペラ点検口の状況

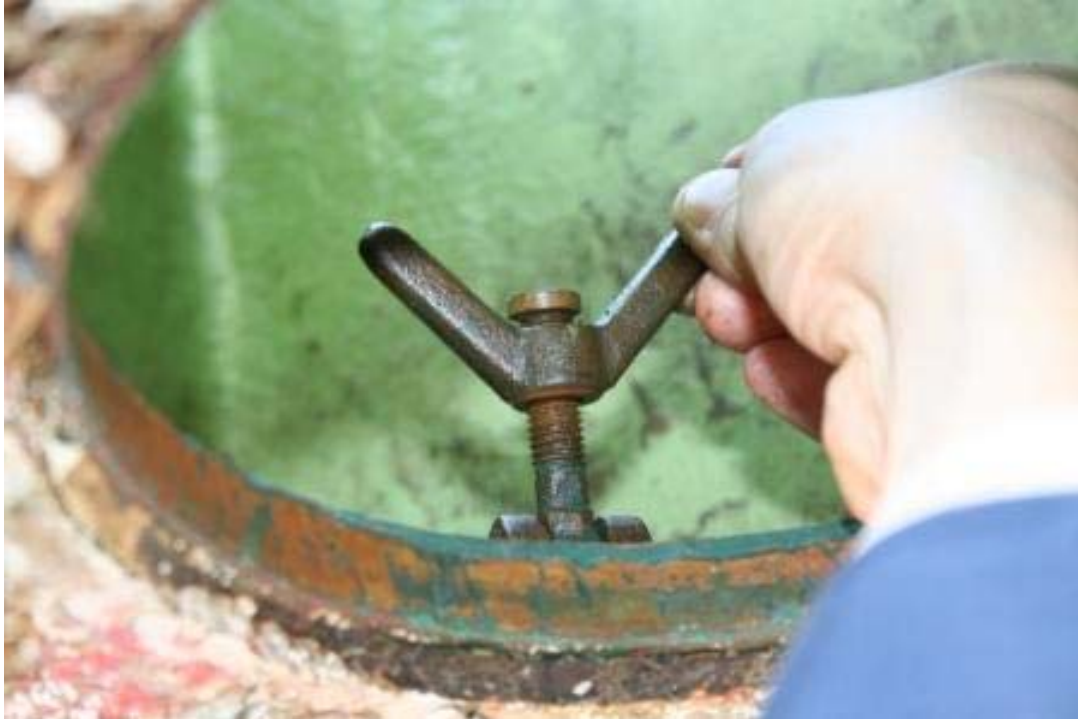
漁ろう長の口述によれば、プロペラ点検口の中央に、直径約 10 cmの円形強化ガラスのプロペラ点検口窓がはめ込まれ、プロペラ点検口枠に等間隔に設置された 4 個の蝶ネジ付き起倒式ボルト（以下「蝶ネジ」という。）が、プロペラ点検口窓に備わった<sup>つば</sup>鍔を締め付けて水密を保つようになっていた。プロペラ点検口にはヒンジがなく、プロペラ点検口窓は本事故後に本船を上架したときには流失していた。

2.6、2.7及び3.2.2から、プロペラ点検口窓が本事故後に本船を上架したときには流失していたこと、本船の機関の振動が他船に比べて大きいこと、蝶ネジが緩んでプロペラ点検口の囲壁内に海水が溜まっていたことが何度かあったこと、出漁回数が多いこと、及びプロペラ点検口の点検を約3週間行っていなかったことから、プロペラ点検口窓を締め付けていた蝶ネジが機関の振動で緩んで、同窓が離脱した可能性があると考えられる。

本船のプロペラ点検口窓が離脱したのは、機関の振動により、プロペラ点検口窓を止めていた蝶ネジが緩んだことによる可能性があると考えられる。

写真5 蝶ネジの状況

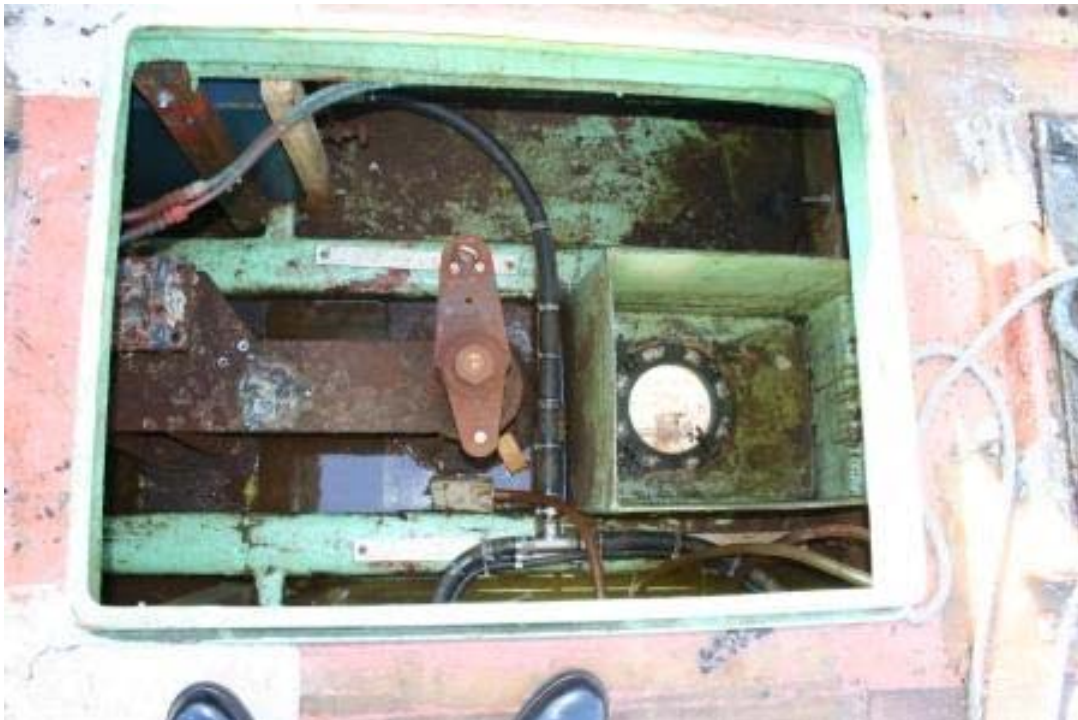
舵機室の上面である船尾甲板上のハッチの蓋を開けると舵機室内を確認できるようになっており、舵機室内のプロペラ点検口の周囲には、船底から高さ約 44 cm、縦約 43 cm、横約 58.5 cmの囲壁が設けられていた。

写真6 舵機室の状況
