船舶事故調査報告書

船種 船名 貨物船 HIBISCUS ISLE
I M O 番号 9 0 8 8 6 4 1
総 ト ン 数 8, 6 5 2 トン

船種 船名 漁船 第2八千代丸
漁船登録番号 KG 3 - 2 5 2 4 6
総 ト ン 数 4. 8 3 トン

事故種類 衝突 (漁具)

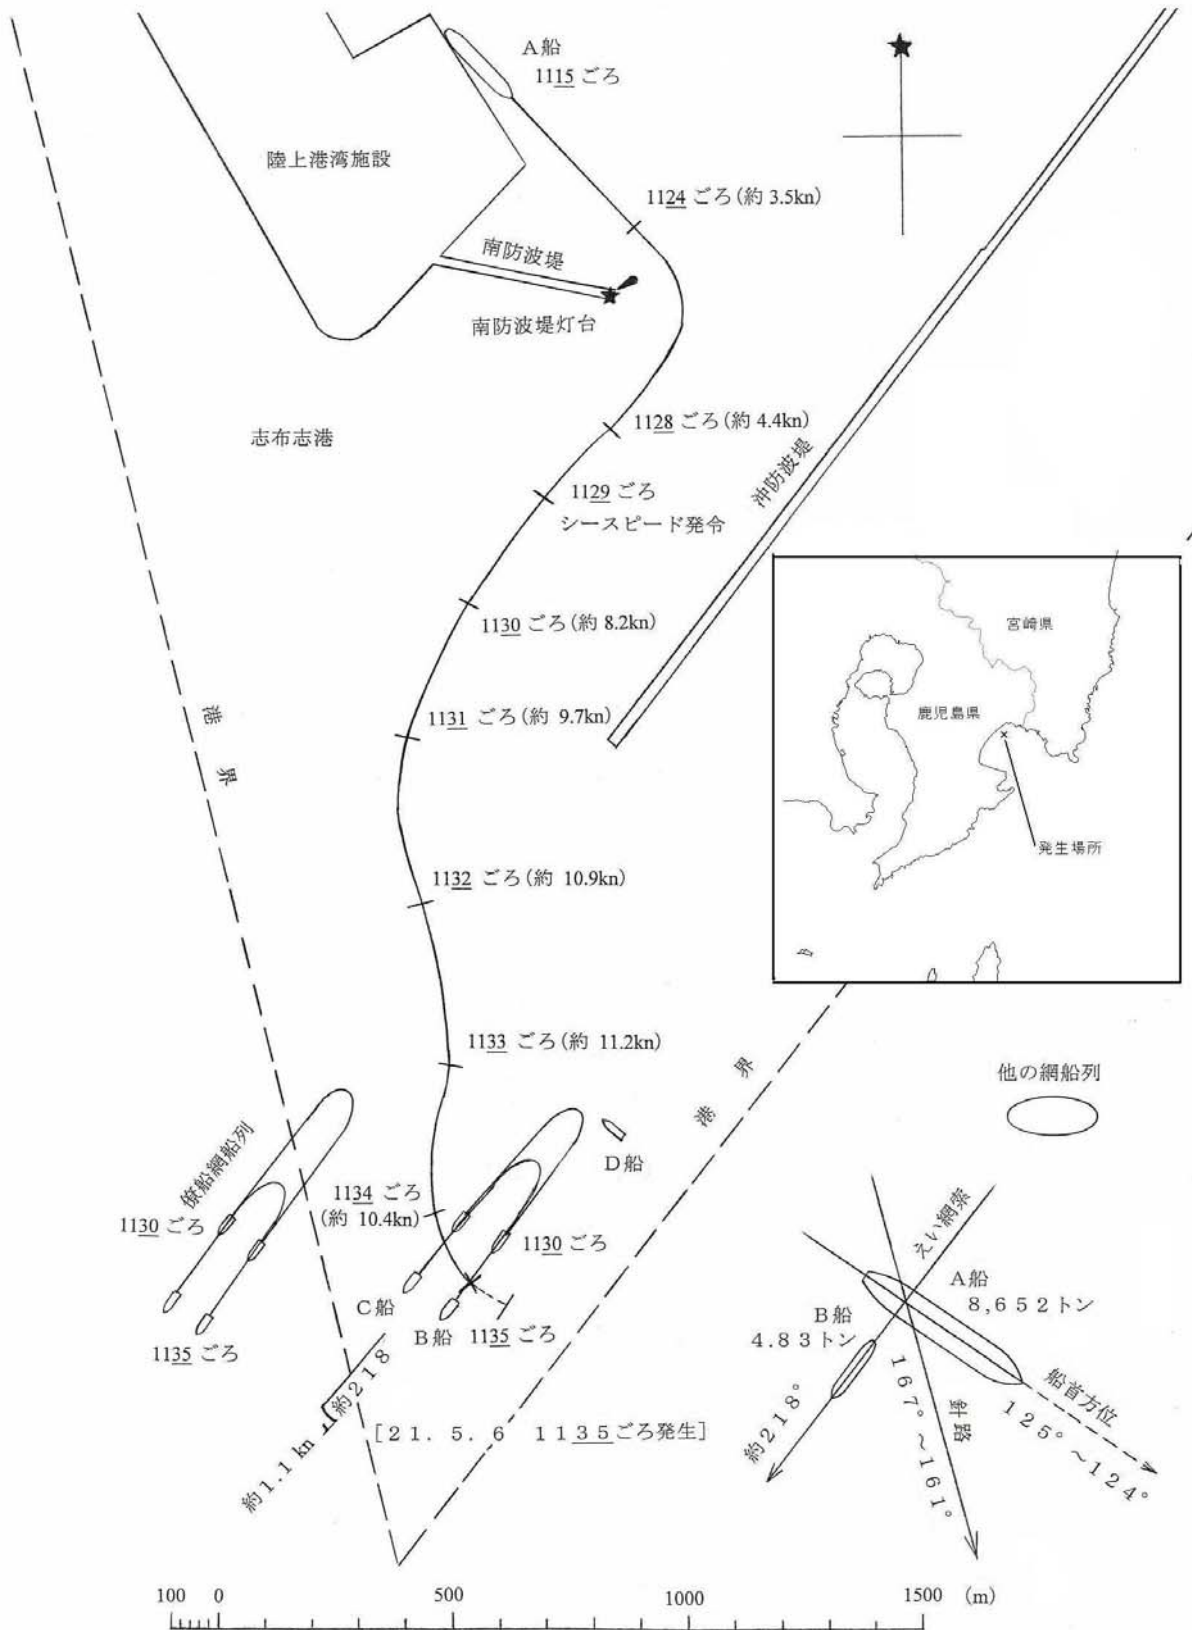
付図1 推定航行経路図

(3) A船は、11時34分ごろから、再び左転して、船首方位が125°から124°に、速力が8.6knから8.2knに変化しながら航行中、11時35分ごろ、B船のえい網索と衝突した。

(4) 本件網船列は、沖防波堤の南方で南西進してえい網中、11時30分ごろ、出航するA船を沖防波堤南端付近に認め、黄色回転灯を点灯し、機関の回転数を上げ、増速して南西方向にえい網中、11時35分ごろ、A船とB船のえい網索とが衝突し、同索に加わった張力により、B船が左舷側に転覆した。

本事故は、志布志港において、A船が出航中、本件網船列が二そう引きのひき網漁業に従事してえい網中、D船がA船に対して避航を促すつもりで中浮子の近くに移動した際、A船が、D船を避けようとして、D船と本件網船列との間を通過したため、A船とB船のえい網索とが衝突したことにより発生したものと考えられる。

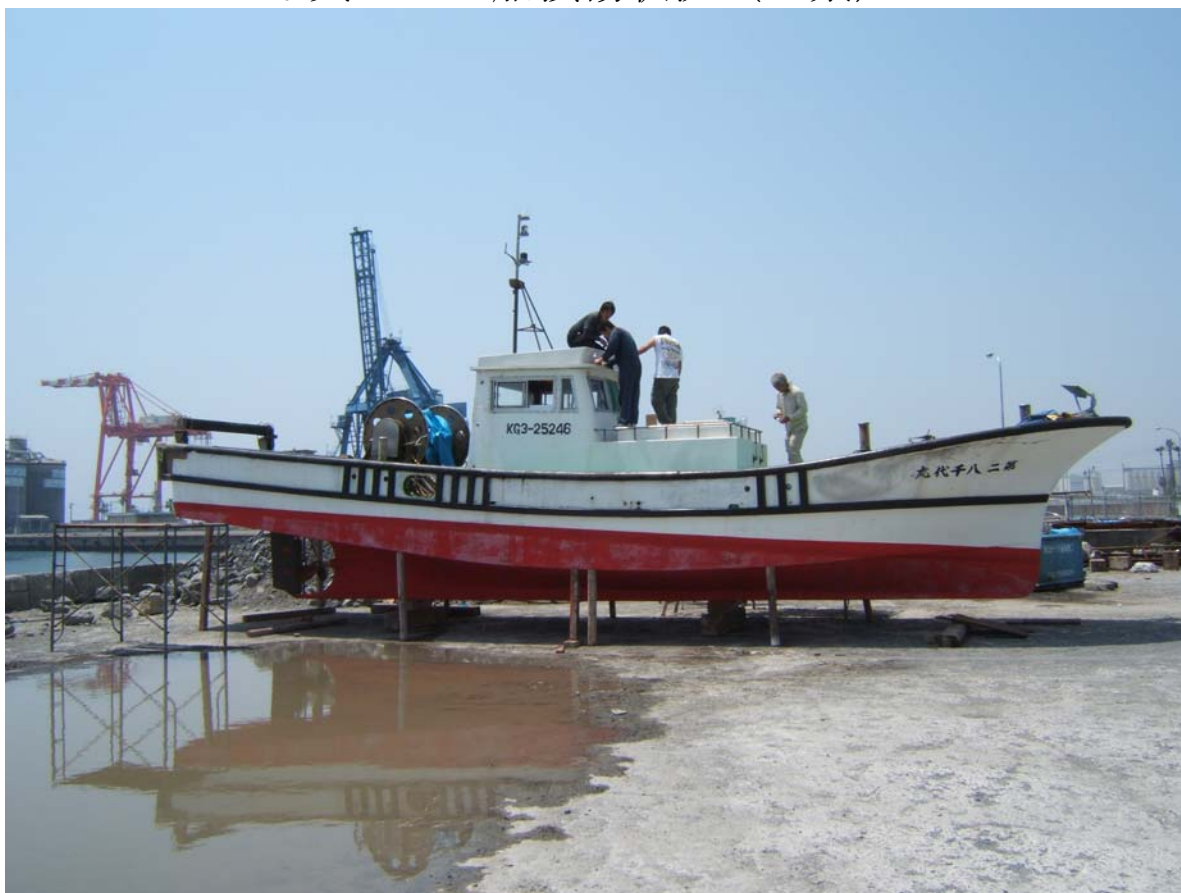
写真1 B船損傷状況（全景）

第2八千代丸は、えい網索に加わった張力によって転覆し、機関、計器類及び操舵室等に損傷を生じたが、HIBISCUS ISLE 及び第1八千代丸には損傷がなく、本事故による死傷者はいなかった。

B船は、機関、計器類及び操舵室の引き戸等、並びに本件網船列の漁具に損傷を生じ、僚船の船長の口述によれば、B船のえい網索が船尾から約43mのところ切断されていた。

船長Eの口述によれば、B船のえい網索の切断面は、A船のプロペラで切断された状況ではなく、張力が加わって切断されたようであった。
