# 船舶事故調査報告書

平成22年10月28日  
 運輸安全委員会（海事専門部会）議決  
 委員 横山 鐵 男（部会長）  
 委員 山本 哲 也  
 委員 根本 美 奈

事故種類	衝突
発生日時	平成21年5月22日 20時11分ごろ
発生場所	関門海峡西口付近 <small>おおもじいわ</small> 大藻路岩灯標から真方位016° 2.1海里付近 (概位 北緯34° 02.6′ 東経130° 49.4′)
事故調査の経過	平成21年5月23日、本事故の調査を担当する主管調査官（門司事務所）ほか1人の地方事故調査官を指名した。 原因関係者から意見聴取手続きを行った。
事実情報 船種船名、総トン数 船舶番号、船舶所有者等 L×B×D、船質 機関、出力、進水等	A 貨物船 <small>ウイガール エスタブル</small> VIGOR S W、20,236トン（パナマ籍） 9383508（IMO番号）、SHIN WEI NAVIGATION CO., LTD.（船舶管理者） 177.13m×28.40m×14.25m、鋼 ディーゼル機関、6,620kW、2009年5月22日 B 貨物船 <small>アポロ プログレス</small> APOLLO PROGRESS、8,714トン（パナマ籍） 9449314（IMO番号）、TOSCO KEYMAX INTERNATIONAL SHIP MANAGEMENT CO., LTD.（船舶管理者） 119.05m×19.40m×14.10m、鋼 ディーゼル機関、3,900kW、2008年5月20日
乗組員等に関する情報	A 船長A 男性 65歳 締約国資格受有者承認証 船長（パナマ共和国発給） 交付年月日 2008年6月12日 （2013年5月8日まで有効） B 三等航海士B 男性 25歳 締約国資格受有者承認証 三等航海士（パナマ共和国発給） 交付年月日 2009年1月22日 （2013年9月13日まで有効）
死傷者等	なし
損傷	A 右舷前部船側外板に凹損、右舷後部船側外板に凹損等 B 左舷船首外板に曲損、左舷船尾船側外板に凹損等
事故の経過	A船は、船長Aが操船指揮をとり、一等航海士を補佐に、甲板手を手動操舵に当たらせ、平成21年5月22日19時53分ごろ、関門海峡西口の六連島北東方沖において、針路を約320°（真方位、以下同じ。）、速力を約13.5ノット（kn）（対地速力、以下同じ。）とした。 船長Aは、左舷前方に約13.5knの速力で前路を右方へ横切る態勢のB船の右舷灯を視認し、左に変針して右舷対右舷で通過しようと左回頭を開始したところ、B船が右回頭を開始して至近に迫り、左舵一杯としたも

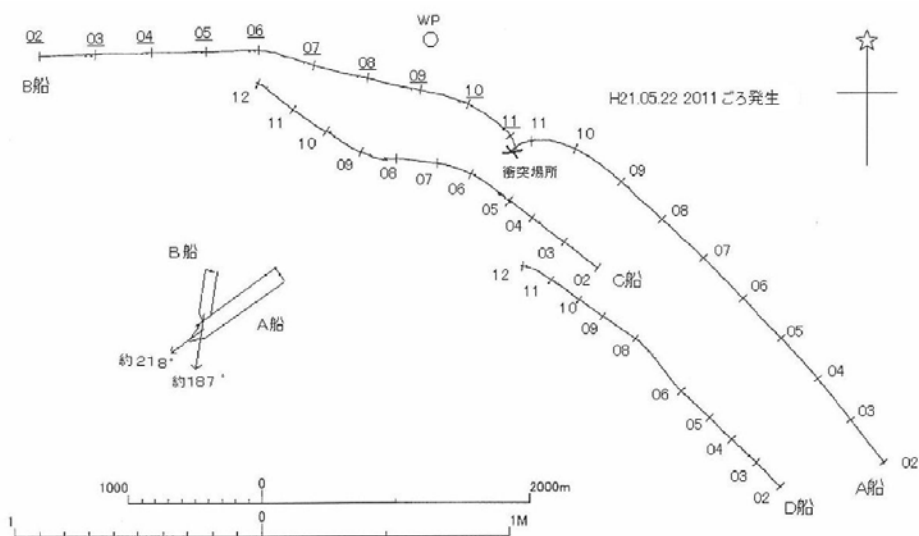
の20時11分ごろA船の右舷前部とB船の左舷船首が、続いてA船の右舷後部とB船の左舷船尾が衝突した。

B船は、関門海峡六連島東方沖を東進中、三等航海士B及び甲板手Bが航海当直につき、針路約090°、速力約13.5knとし、20時00分ごろレーダーで右舷前方に、左からA船、C船及びD船が北西進するのを初認した。

三等航海士Bは、B船が、関門航路に入航するために針路を141°に変針する場所に接近したことから、甲板手に手動操舵をとらせて、右に変針を開始したところ、C船と接近し過ぎるため、針路を約105°に保持してC船と右舷対右舷で通過した。その後、D船から右舷対右舷で通過しようVHFで連絡があり、三等航海士Bは、左舷灯を見せていたA船とD船の間を、A船と左舷対左舷、D船と右舷対右舷で通過しようと右舵10°として右転していたとき、A船が左転していることに気付き、右舵一杯としたが、両船が衝突した。

A船、B船、C船及びD船の位置、針路及び速力は、A船及びB船のVDR及びAIS情報の記録による。

A船は、夜間、関門海峡西口付近において北西進中、船長AがB船と右舷対右舷で通過しようと左転を開始する際にB船に対する適切な見張りを行わなかったため、両船が至近に迫ってA船が左舵一杯としたものの、B船と衝突したものと考えられる。

B船は南東進中、三等航海士BがA船に対する適切な見張りを行わなかったため、左転している

ことに気付かずに左舷対左舷で通過しようと右転し、両船が至近に迫ってB船が右舵一杯としたものの、A船と衝突したものと考えられる。
原因	<p>本事故は、夜間、関門海峡西口付近において、A船が北西進中、B船が南東進中、船長Aが、B船と右舷対右舷で通過しようと左転を開始する際にB船に対する適切な見張りを行わず、また、三等航海士Bが、A船に対する適切な見張りを行わず、A船が左転していることに気付かずに左舷対左舷で通過しようと右転したため、両船が衝突したことにより発生したものと考えられる。</p>
