船舶事故調査報告書

船種船名 モーターボート 三王丸
船舶番号 220-21084新潟
総トン数 5トン未満（長さ5.10m）

事故種類 転覆
発生日時 不明（平成21年6月13日 05時30分ごろ～15時20分ごろの間）
発生場所 不明（新潟県阿賀野川河口付近）
（概位 北緯37°57.9′ 東経139°07.8′）

平成22年10月14日

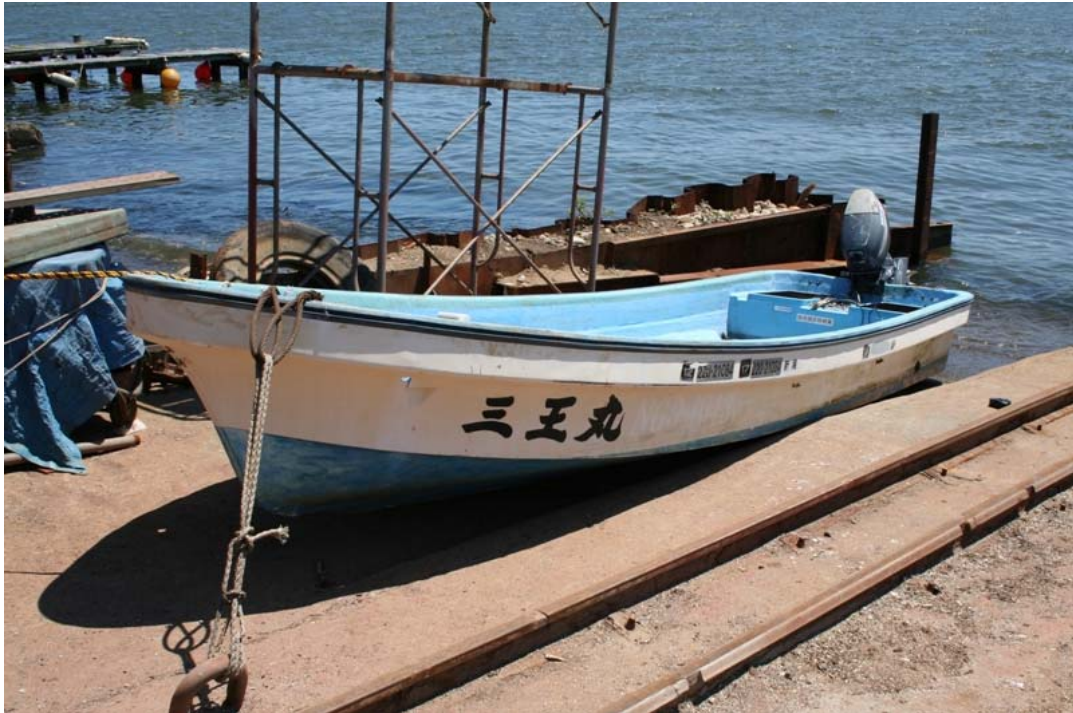
写真1 船体の状況（1）

船外機に濡れ損を生じたが、船体に損傷はなかった。

本船は、和船型の1層甲板で、船尾端中央部に船外機を取り付けていた。
