船舶事故調査報告書

船種船名 引船 広栄丸
船舶番号 135930
総トン数 166トン

船種船名 バージ 神-5500
船舶番号 なし
総トン数 2,311トン

事故種類 乗組員死亡

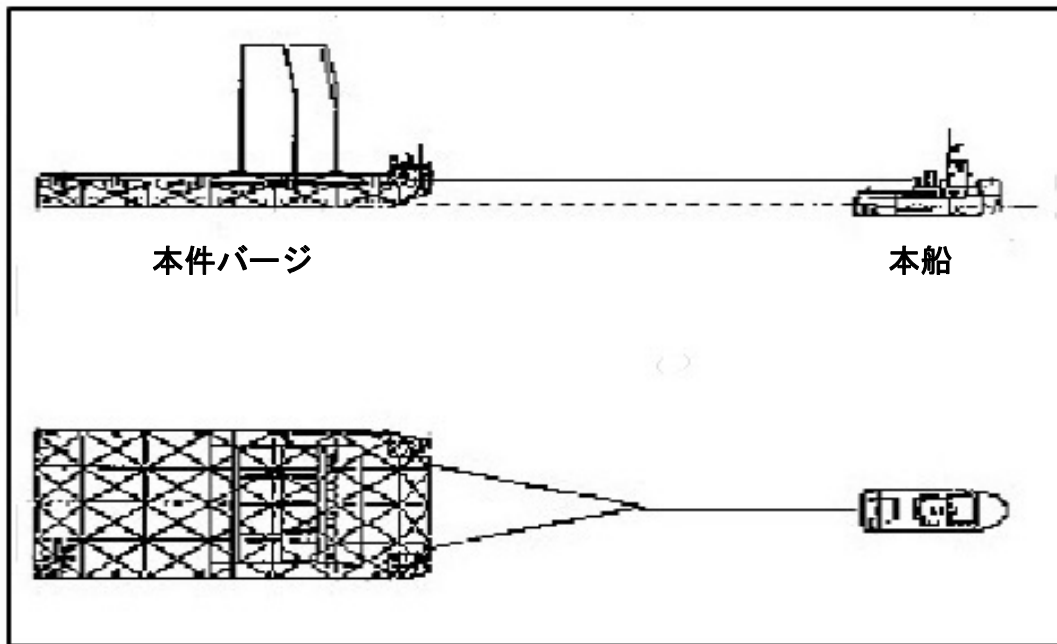
付図2 本船えい航姿図

本船は、船長及び甲板員ほか3人が乗り組み、重量約491トンのケーソンを積載した全長75m、幅26m、深さ4.5mのバージ神-5500（以下「本船バージ」という。）を長さ約50mのえい航索で連結して引船列を構成し、平成21年11月4日18時30分ごろ、静岡県清水港を出港し、同県下田港に向かった。

船長は、21時30分ごろ昇橋し、風速計で相対風速約15～18m/sの風が吹き、波高約1.5mの波があり、本件バージが本船の左舷船尾約45°方向に圧流され、このため本船が左舷側に約10°傾いていることを知った。

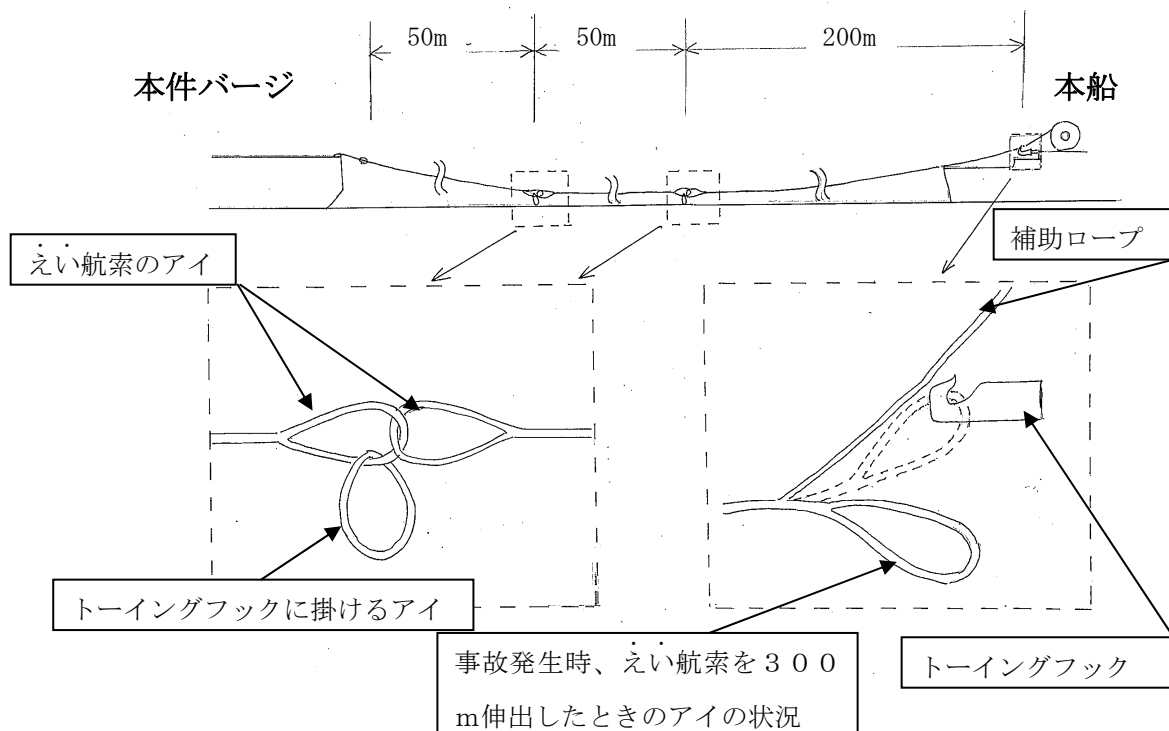
付図3 えい航索接続状況略図

本船のえい航索は、本件バージが受けていた風圧で張力がかかっていたことから、猛烈な勢いで繰り出され、乗組員が繰り出し速度を抑えようとしてブレーキを締めたが効かず、約300mのえい航索すべてが伸出し、えい航索の末端に接続されてリールウインチに係止されていた径32mm（長さ約20m）の補助ロープのところで繰り出しが止まった。

船長の口述及び施工計画書によれば、えい航索に直径90mmのポリエチレン製

クロスロープを用い、50m、100m及び300mの長さで調整できるように両端が直径約1mのアイ加工が施された50m2本及び200m1本を順次アイ同士でつなぎ、更にそのつなぎ目に直径約1mの輪状のアイを通し、本件バージの船首両舷端からそれぞれ取ったロープにえい航索の先端を連結してY字型とし、えい航索の50mのつなぎ目の輪状のアイを本船のトーイングフックに掛けていた。

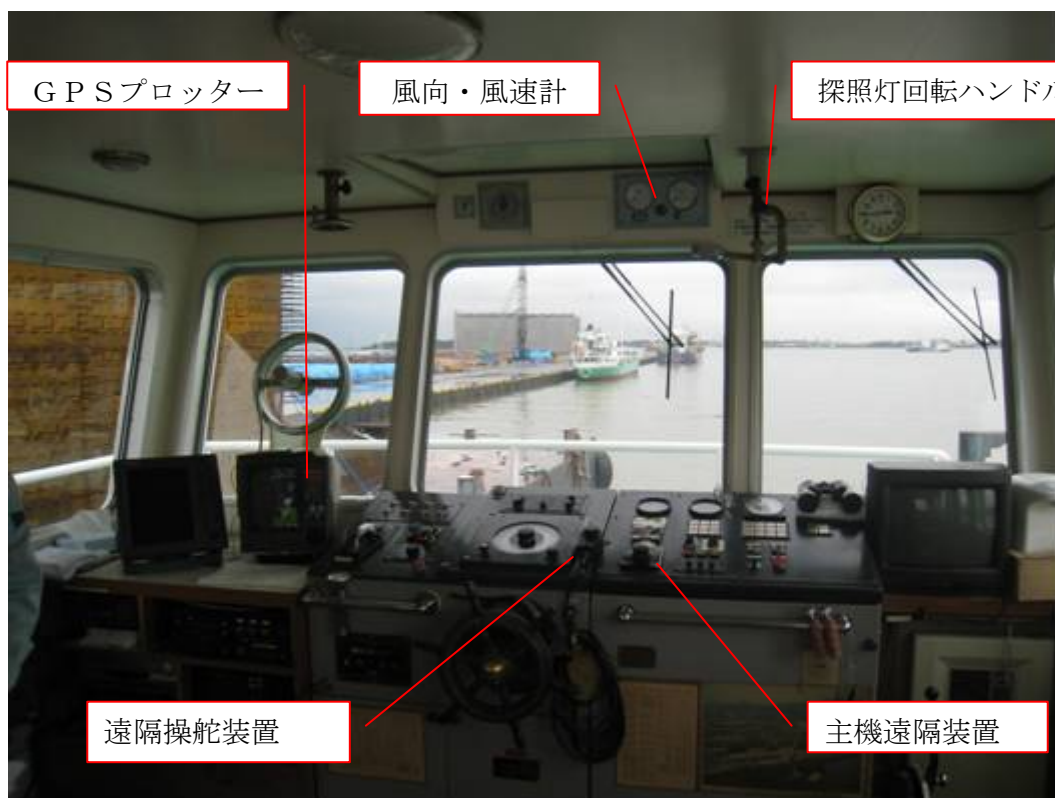
写真4 船橋の状況

船橋内前部中央にジャイロコンパスレピーター付きの操舵装置、前部右舷側に遠隔操舵装置、更に右舷側に主機遠隔装置が設置され、前部左舷側に、GPSプロッター、レーダーが設置されていた。前面は3個の窓があり、中央の窓上部に風向、風速計が取り付けられ、右舷側天井に船橋上部の1kW探照灯の操作ハンドルが備えられていた。

船橋の前部外板上部に、500Wの作業灯が2個、船首甲板を照射する角度で設置されていた。

救命浮環は、船橋右舷及び左舷ウイングにそれぞれ1個ずつ搭載していた。

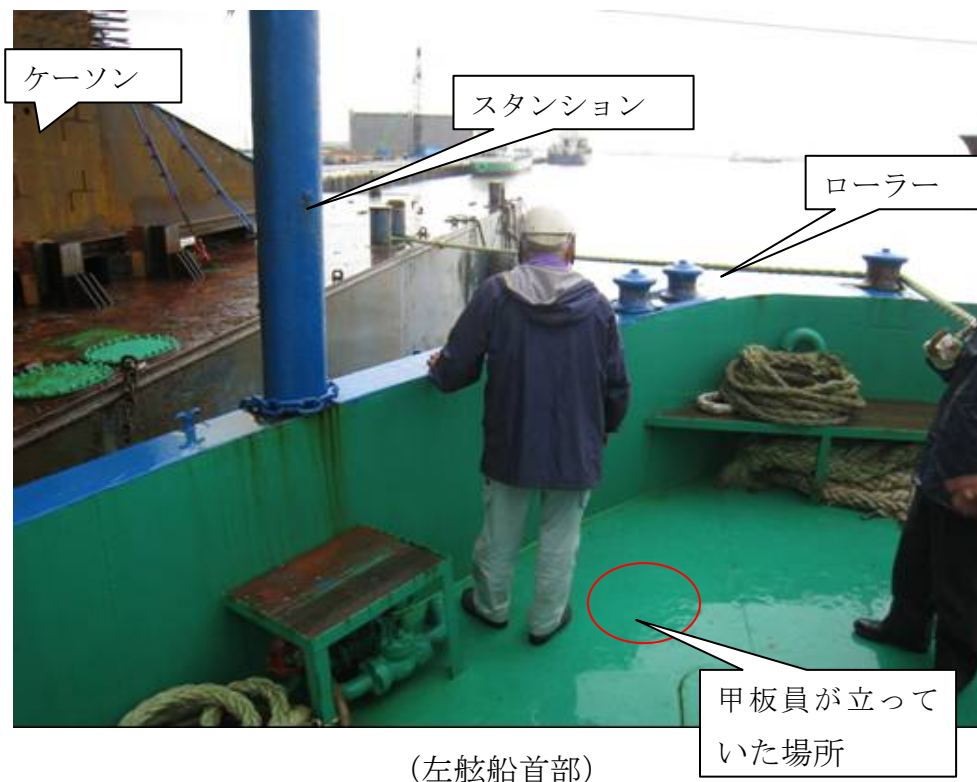
写真5 甲板員が接舷前に船内で立っていた場所

左舷船首部ブルワーク上面には、前方にローラー2個、その船尾側にスタンション1本及びビット1個が設置されていた。船側外板には、径約130cm、幅約40

cm のペンドル 3 個がチェーンで取り付けられていた。

また、乗り移るときには、先導索が途中で突起物等に絡まり、体勢を崩して落水するのを防止するために、手には何も持たずに本件バージに移乗し、その後、他の乗組員に先導索を渡してもらい係留索を引き出して本件バージのビットに係止していた。甲板員は、本件バージへの移乗は何度か経験しており、左舷船首部から移乗した経験

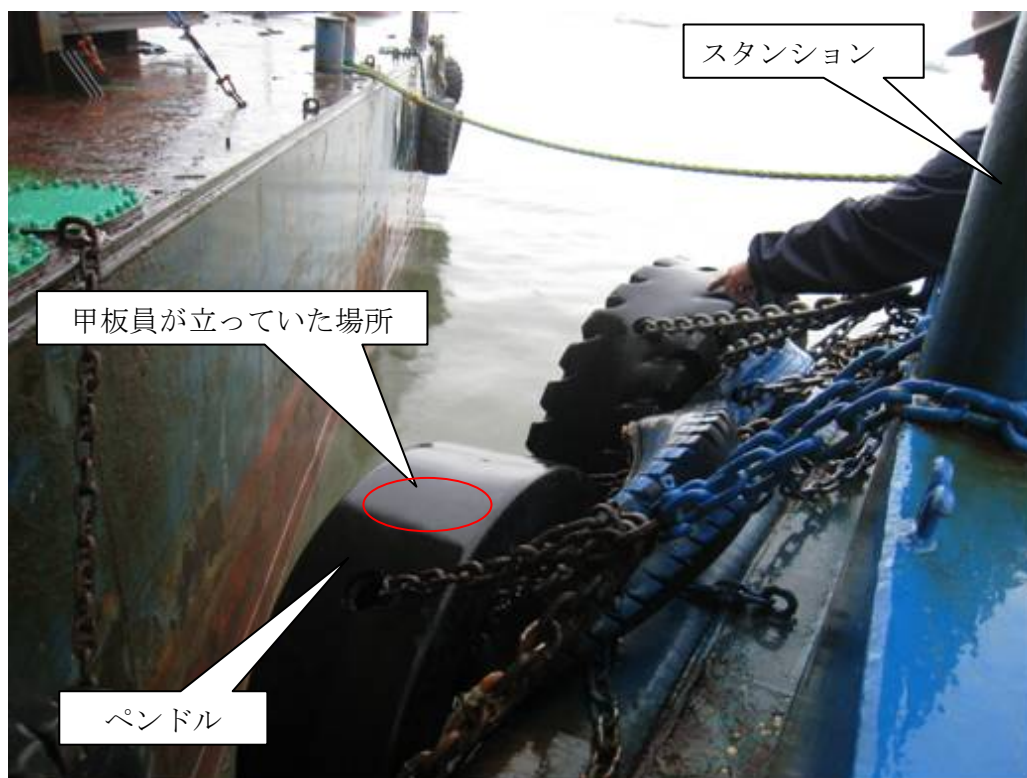
写真6 甲板員が落水直前に船外で立っていた場所

機関長は、本件バージとの水平距離が約1.3mとなったとき、左舷船首部から本件バージの左舷船尾に移乗する準備をしていた甲板員が、何にもつかまらずに、船外に設置されチェーンで上下を固定されたペンドル^{*2}の上に立ち、右手にコイルされた長さ約10m、径10mmの先導索^{*3}を持っているのを見て「船が着くまで飛ぶなよ」と注意した。このとき、甲板員が立っていたペンドルの周囲は、船橋から照射される作業灯で明るかったが、波の影響により、本船は、本件バージの上甲板と約1mの幅で上下動している状況であった。

2.1、2.5.6、2.9及び3.1.1 から、甲板員は、船体が上下に約1m動揺する状況下、作業用救命衣を着用せずに右手に先導索を持ち、傍にあったチェーンやスタンションなどにつかまらず、本件バージに移乗しようとして舷外に吊したペンドル上に立っていたとき、頭部から前のめりに落水したのと考えられる。

2.1、2.7及び2.9から、安全担当者である船長は、危険な状態が発生するおそれのある本件バージへの接舷作業の手順について、各乗組員の判断に任せており、本船からバージに移乗する場所、移乗する乗組員及び移乗の準備の時機などの作業の手順が統制されていなかったことから、甲板員が、自らの判断で本件バージに移乗しようとして舷外に吊したペンドルの上に立っていたのと考えられる。

本事故は、夜間、土肥港西南西方沖において、本船が、本件バージをえい航中、えい航索が切断し、えい航索を取り直そうとして本件バージに接舷する際、接舷作業に従事していた甲板員が、作業用救命衣を着用せず、本件バージに移乗しようとして舷外に吊したペンドルの上に立っていたため、落水したことにより発生したものと考えられる。
