船舶事故調査報告書

船種船名 漁船 第三新勝丸
船舶番号 126666
総トン数 160トン

事故種類 衝突（防波堤）
発生日時 平成22年3月14日 21時15分ごろ
発生場所 北海道釧路港

平成22年11月18日

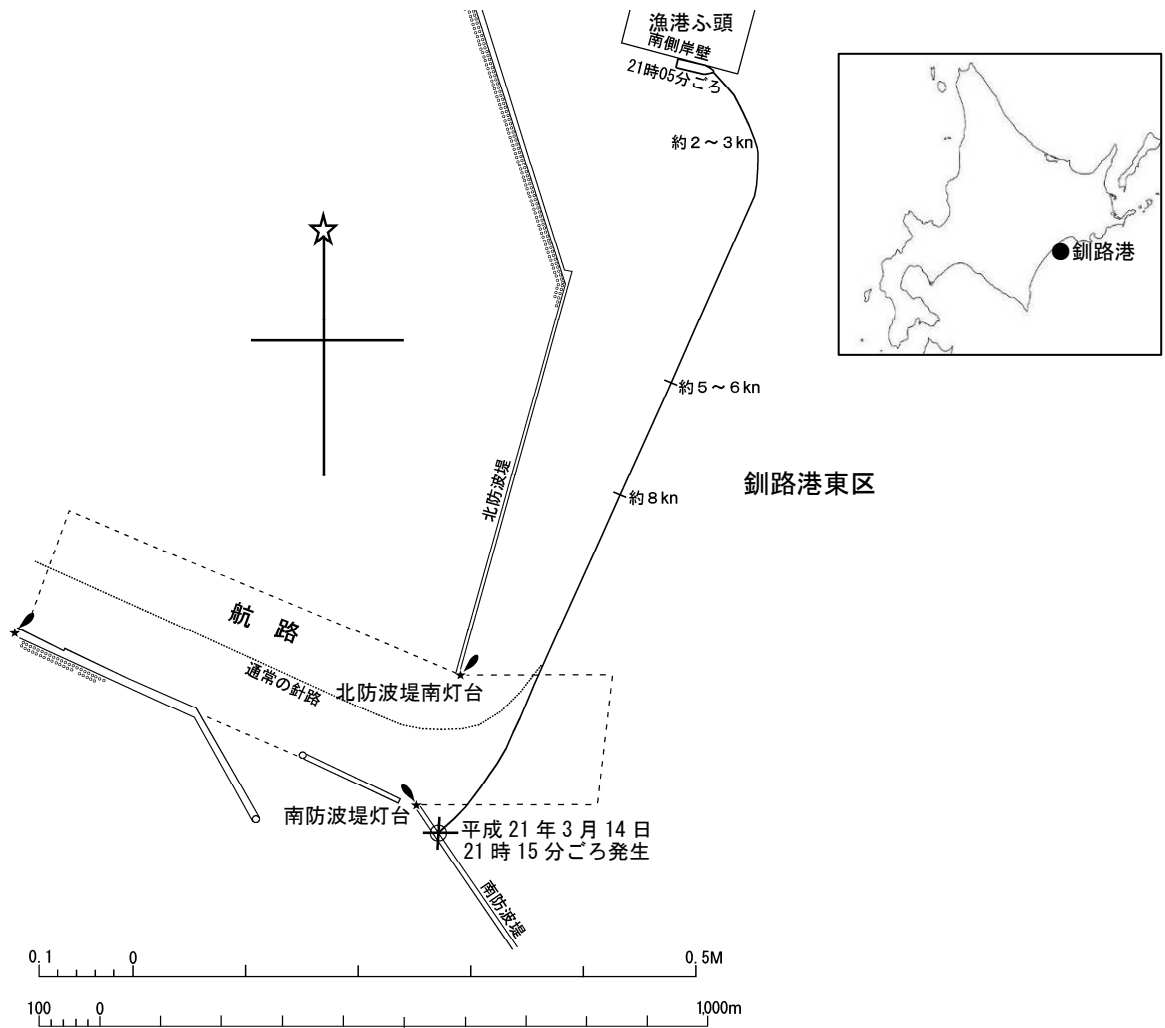
付図1 推定航行経路図

2.1、2.3及び2.8から、本船は、船長が操舵と見張りに、漁ろう長が主機の操作と見張りにつき、南側岸壁を出航して釧路港東区の防波堤入口付近に向けて約8knの速力で南南西進したが、変針予定地点を通過して航行し、南防波堤北東面にほぼ直角に衝突したものと考えられる。

- (1) 本船は、釧路港東区を出航中、変針予定地点を通過して航行し、南防波堤北東面にほぼ直角に衝突したものと考えられる。
- (2) 船長は、変針目標としていた北防波堤南灯台を確認していなかったこと、

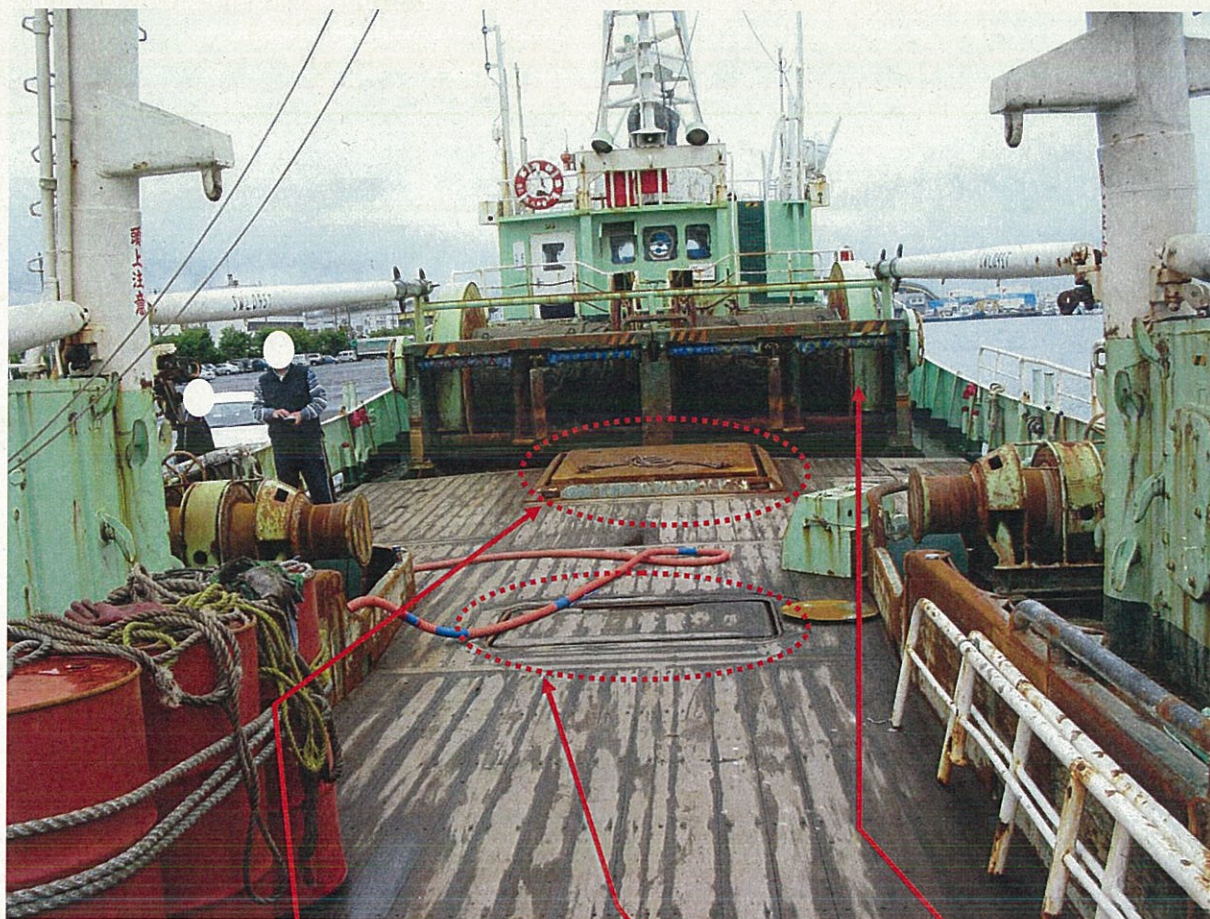
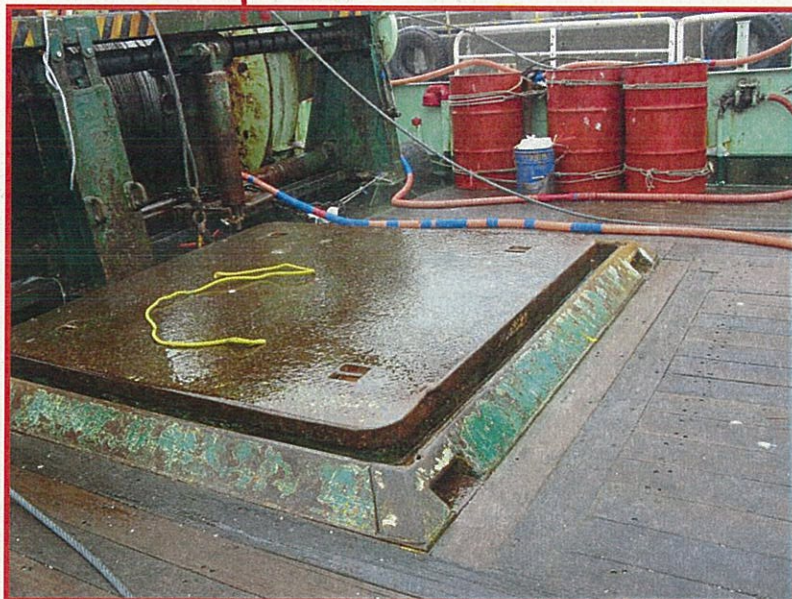
写真1 漁ろう甲板の状況

乗組員3人は、衝突の衝撃で甲板上に転倒し、1人が、魚倉ハッチのハッチコーミングで全身を強打し、頸髄損傷により1か月間の入院加療を、別の1人が、トロールウインチで頭部等を強打し、頭部、右上腕及び右踵打撲並びに頭部挫創により3日間の通院治療を受けた。

- (2) 漁ろう甲板、漁獲物処理場及び機関室で作業を行っていた乗組員は、本船が南防波堤に接近していることに気付かず、衝突の衝撃に備える体勢をとることができなかったものと考えられる。
- (3) 乗組員は、衝突の衝撃により転倒などした際、船体構造物等に身体が当たって負傷したものと考えられる。

- (3) 漁ろう長は、本船が北防波堤南灯台を通過したことを知ったが、いつもどおりに変針するものと思っていたものと考えられる。
- (4) 船長は、漁ろう長の叫び声で南防波堤に迫っていることに気付いたものと考えられる。
- (5) 船長と漁ろう長が、出入航操船時において、情報の共有を図る習慣があれば、漁ろう長が北防波堤南灯台を通過したことを船長に報告し、船長が変針時機の遅れに気づき、南防波堤への衝突を避ける措置を講じた可能性があると考えられることから、船長と漁ろう長の間で出入航操船時における情報の共有を図る習慣がなかったことは、本事故の発生に関与した可能性があると考えられる。
- (6) 船長は、船員労働安全衛生規則を遵守し、離岸作業時において、乗組員にヘルメットなどの保護具を着用させていれば、引き続くゴミの移送作業においてもヘルメットが着用され、頭部の負傷を軽減できた可能性があると考えられる。

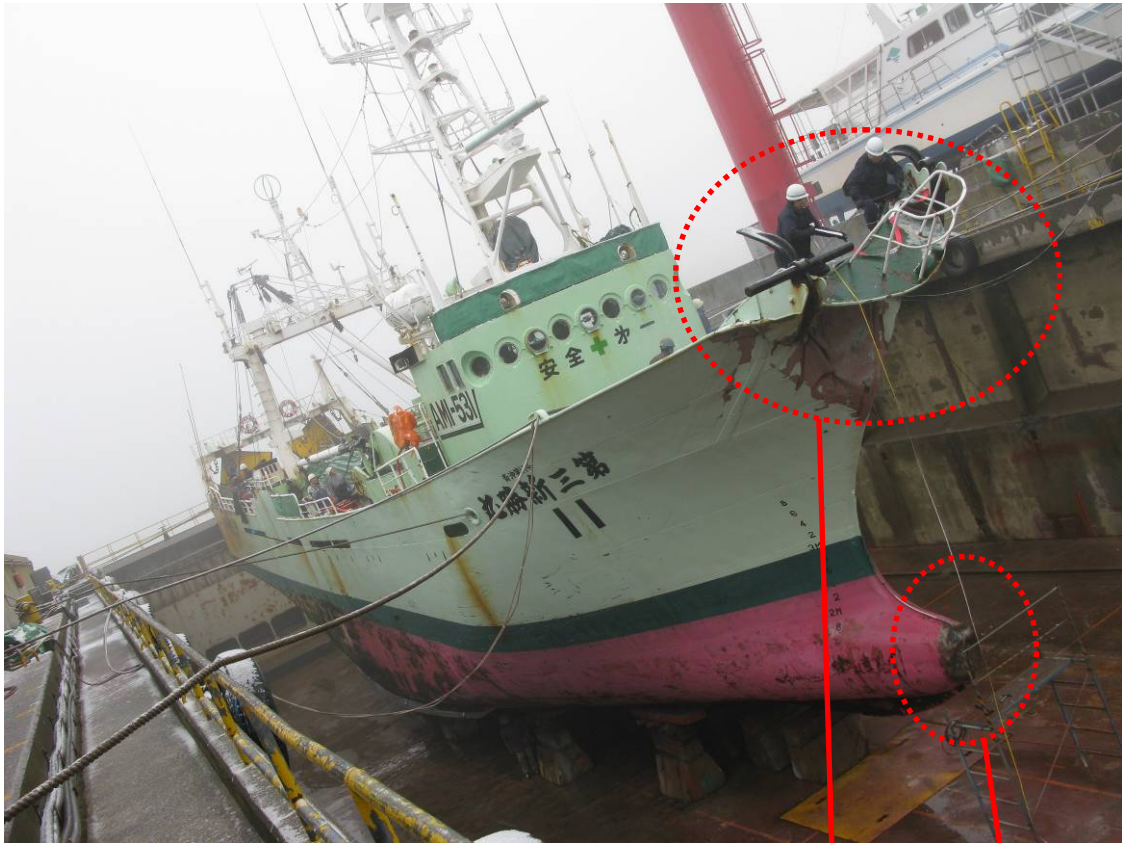
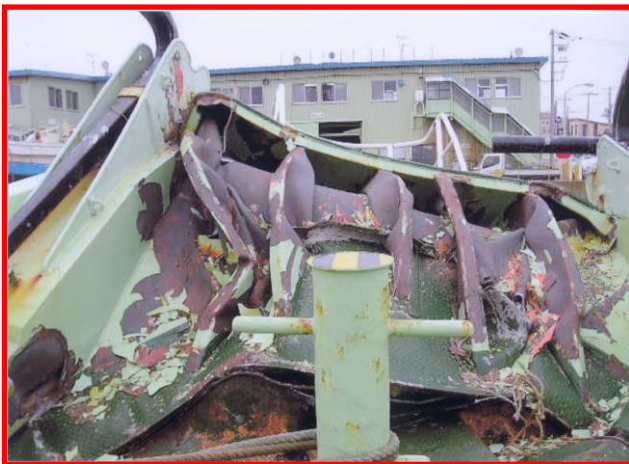
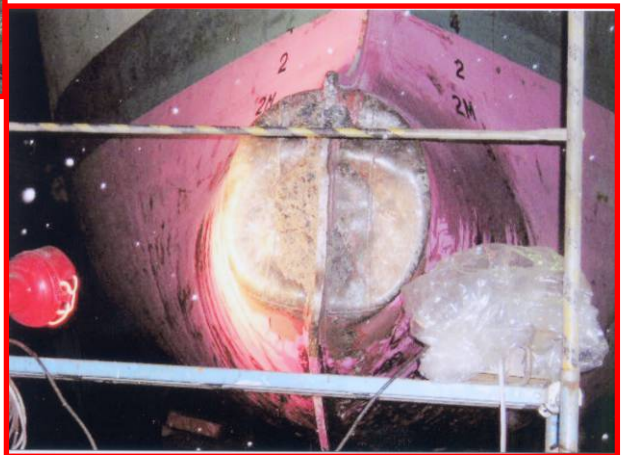
写真2 損傷状態

本船の仮修理を行った造船所作成の損傷図によれば、船首部外板が、船首端から船尾方へ約 2,000mm の範囲で圧壊し、バルバスバウに幅 600mm、深さ 100mm 並びに幅 800mm、深さ 200mm の 2 箇所凹損が生じた。

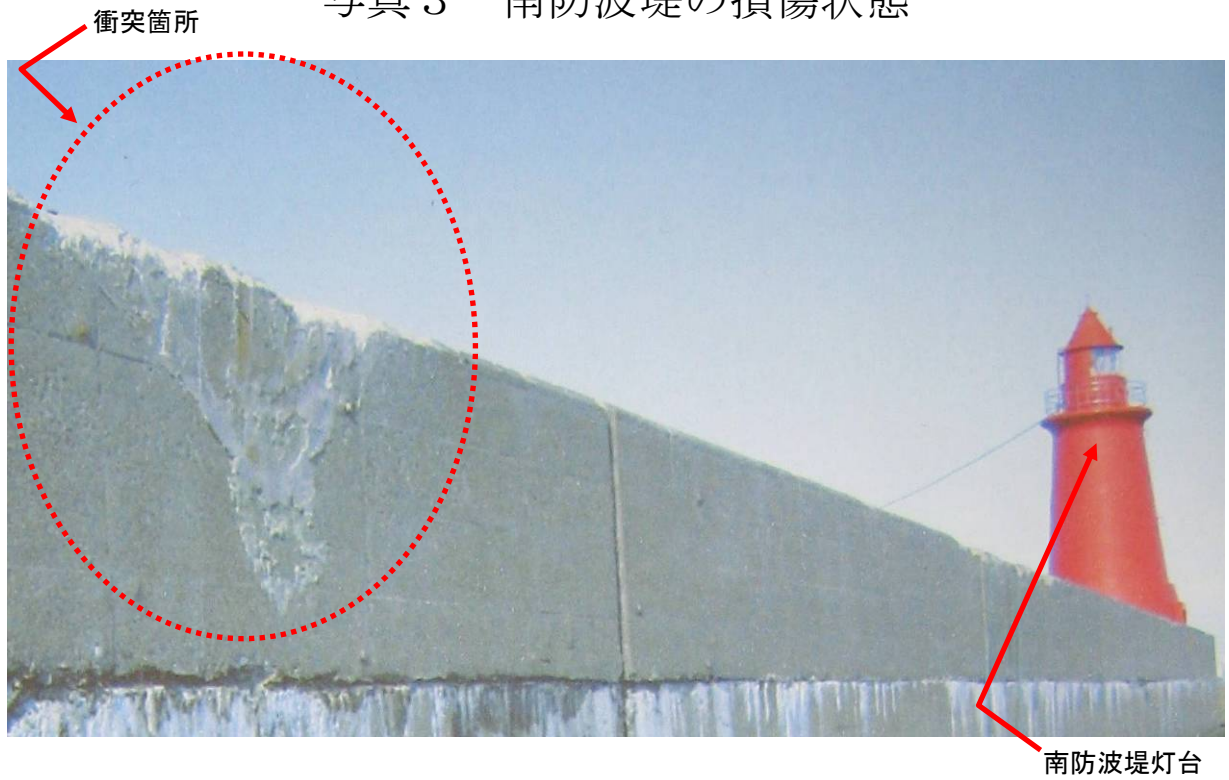
写真3 南防波堤の損傷状態

船長の口述によれば、南防波堤灯台から南西方約 60m の南防波堤北東面に破損を生じた。
