船舶事故調査報告書

船種 船名 貨物船 GREEN HOPE
I M O 番号 9 2 6 1 7 5 0
総トン数 21,185トン

船種 船名 浚渫船 第三十六龍王丸
総トン数 約3,443トン

事故種類 衝突
発生日時 平成22年2月27日 12時14分ごろ
発生場所 広島県福山市尾道糸崎港第1区
尾道糸崎港戸崎北防波堤西灯台から真方位015°
1,530m付近
(概位 北緯34°24.8′ 東経133°15.0′)

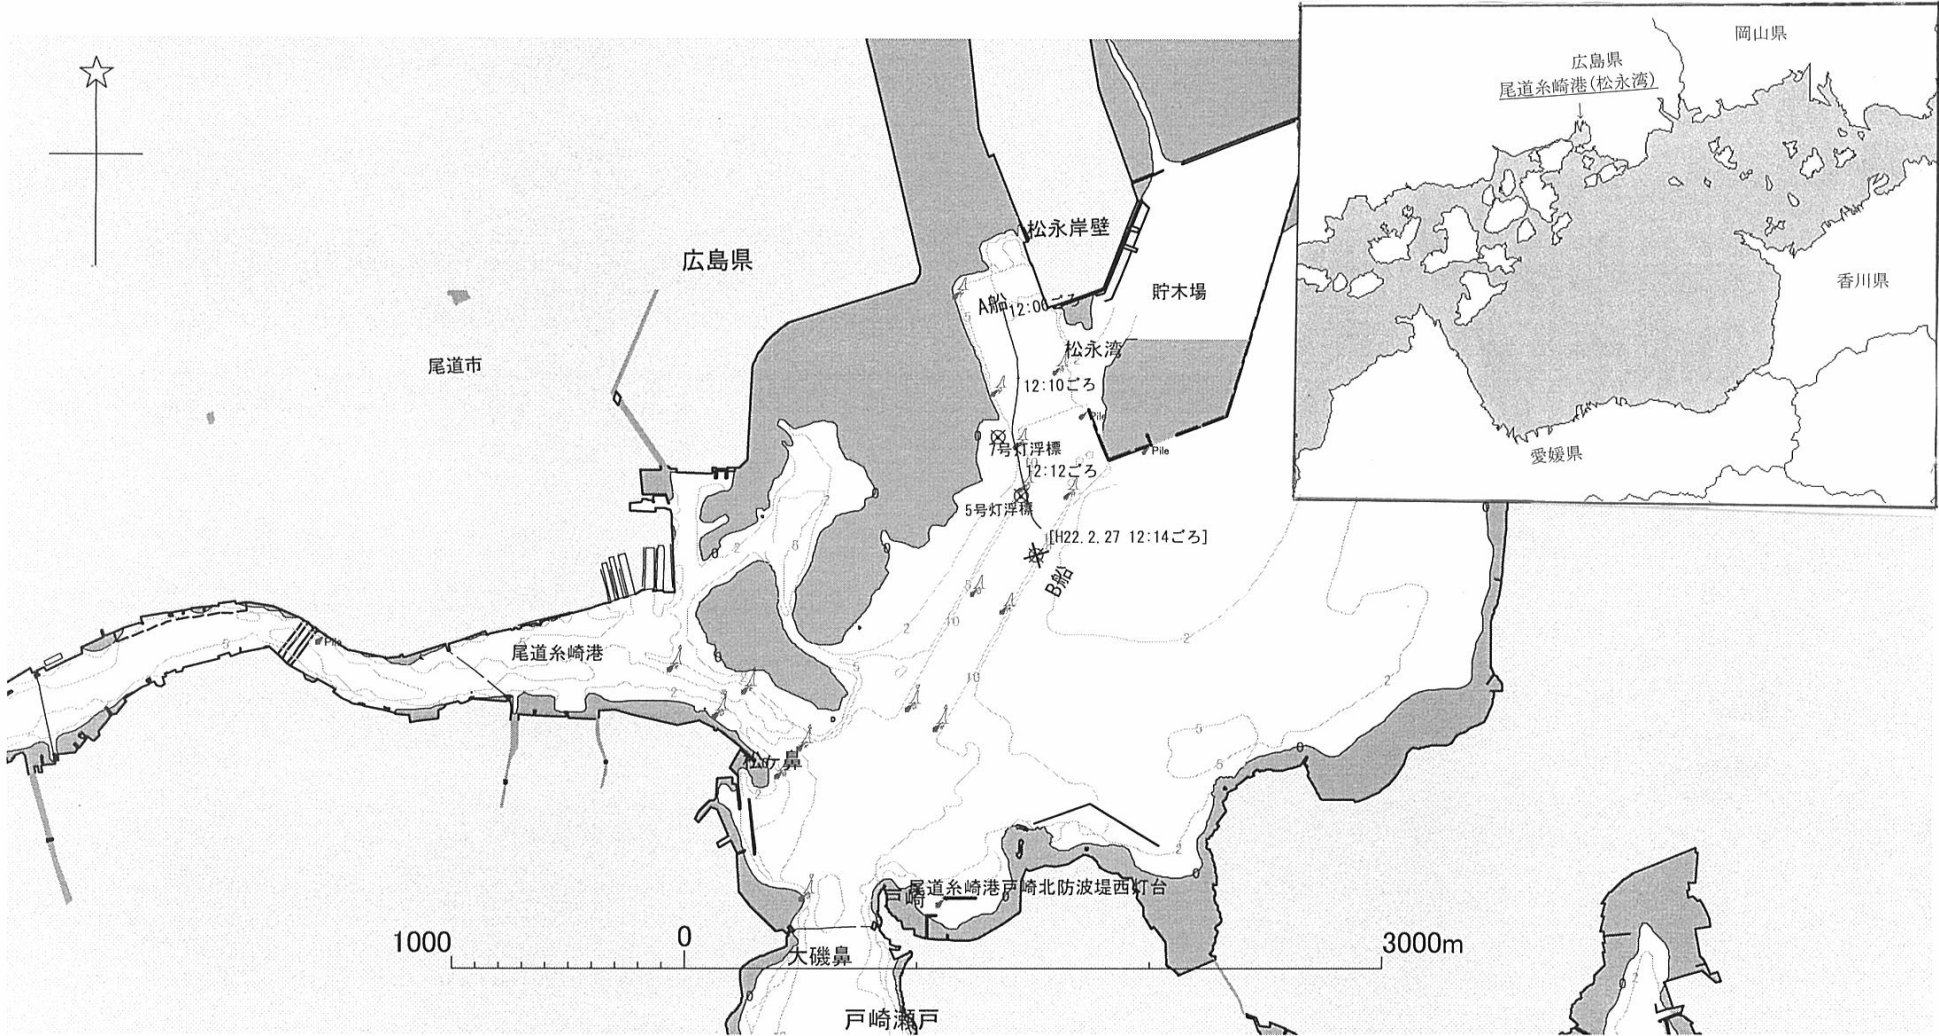
付図1 推定航行経路図

本事故は、尾道糸崎港第1区において、A船が本件水路を南南東進中、B船が本件水路屈曲部の外で停泊中、A船が、本件水路屈曲部の中央付近に北進する引船列を視認した際、本件水路の右側端に寄って航行することとなったため、5号灯浮標を正船首方に見る状況となり、左転し、続いて右舵一杯をとって本件水路屈曲部で右回頭するように操船したが、B船に向けて航行するようになり、A船とB船とが衝突したことにより発生したものと考えられる。

A船が本件水路の右側端に寄って航行することとなったのは、水先人Aが、引船列を視認した際、本件水路の右側に寄って航行すれば、引船列と左舷を対して安全に行き会うことができると思い、本件水路の右側に寄りながら航行しようとしていたことに加え、約0.5knの南西流によって右方に圧流されたことによるものと考えられる。

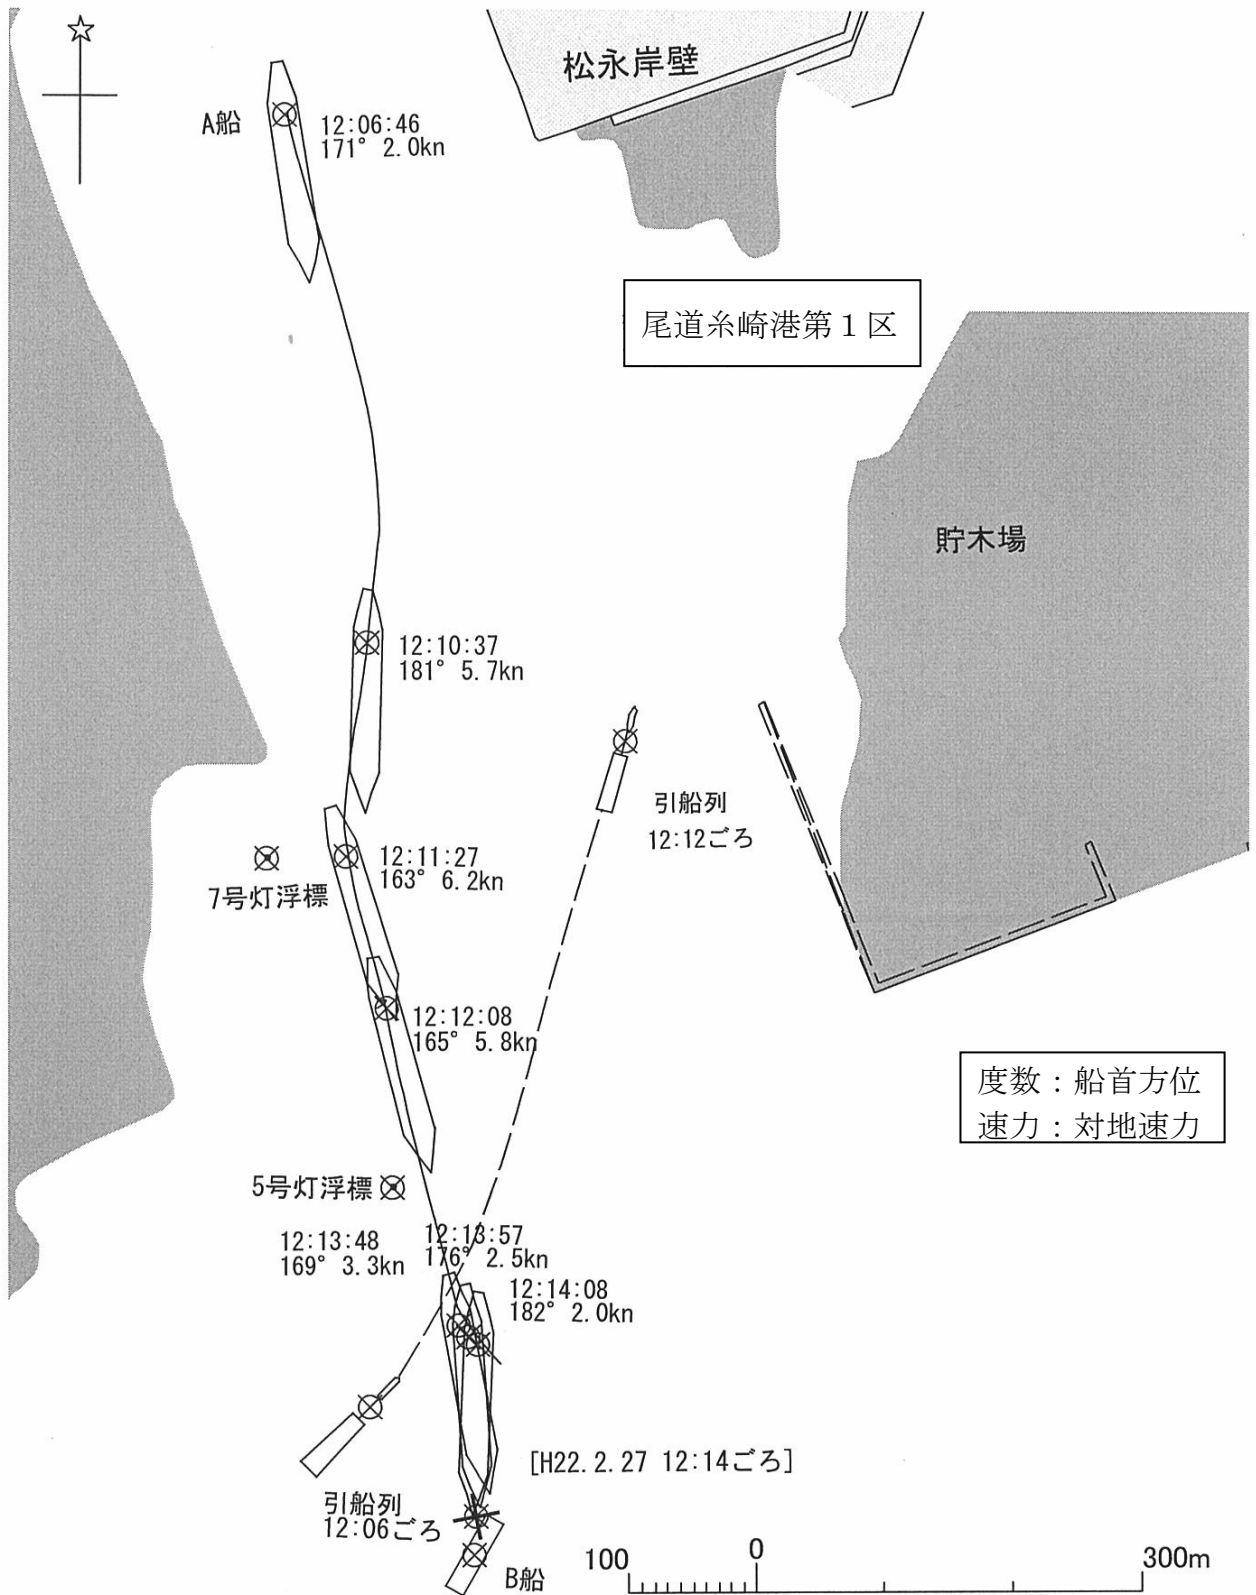
付図2 推定航行経路図（拡大）

屈曲部で右回頭しようとしたこと、及び浅水影響により舵効が低下していたことから、B船に向けて航行することとなった可能性があると考えられる。

(6) 水先人Aが、引船列の通過を待つて本件水路を航行していれば、本件水路の右側端に寄ることもなく、屈曲部で回頭することができ、B船との衝突を回避することができたものと考えられる。
