船舶事故調査報告書

船種船名 モーターボート ルート・ワン

事故種類 乗揚

発生日時 平成22年6月12日 14時33分ごろ

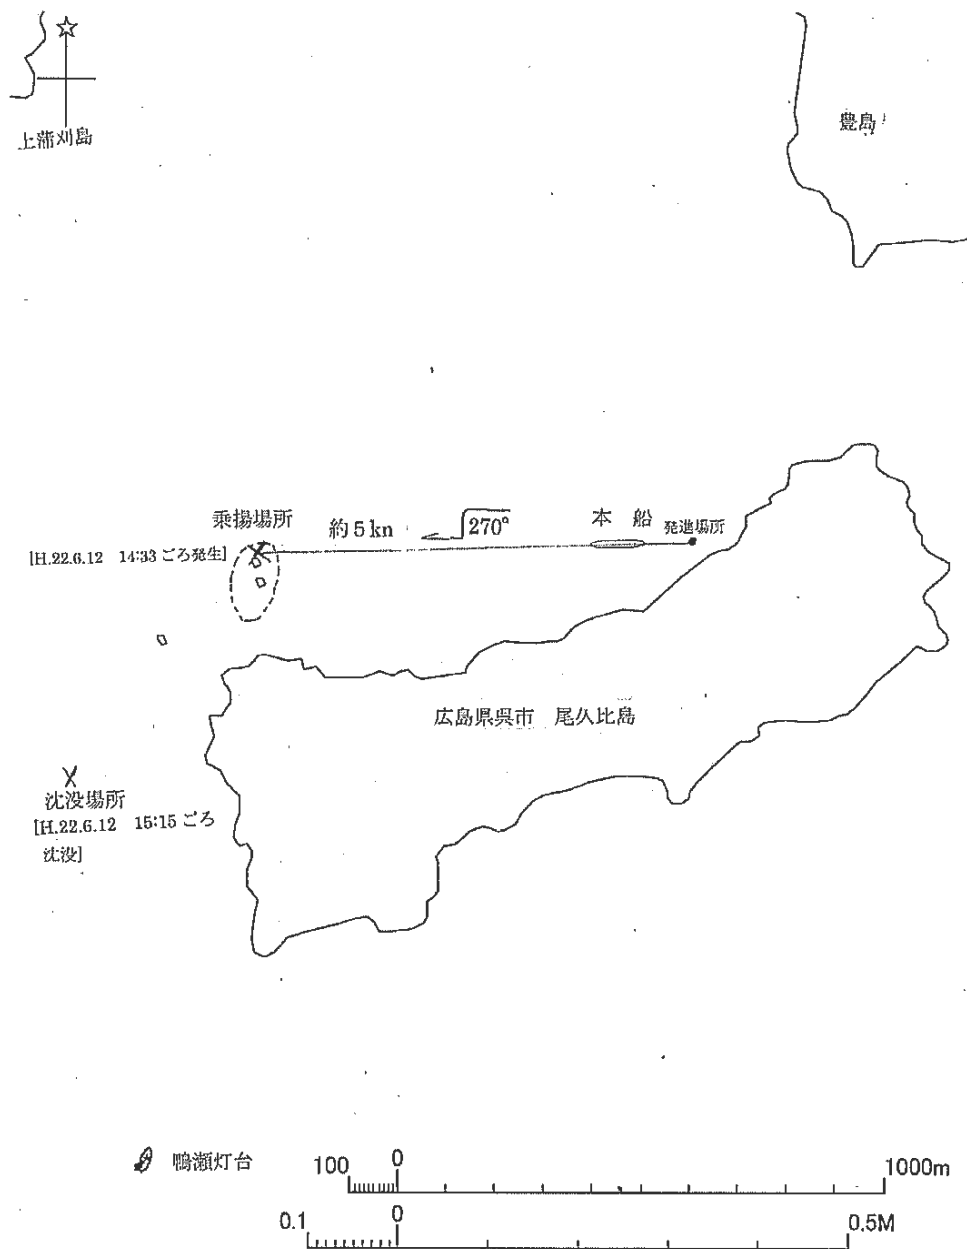
付図1 推定航行経路図

船長は、尾久比島北西沖を西進中、前路に黒っぽい藻のようなものを認め、急いでクラッチを中立にして操縦ハンドルを左に切ったが、14時33分ごろ、鴨瀬灯台から006°1,380m付近において浅瀬に乗り揚げた。

本事故の発生日時は、平成22年6月12日14時33分ごろで、発生場所は、鴨瀬灯台から006°1,380m付近であった。
