船舶事故調査報告書

船種船名 貨物船 第八豊栄丸

事故種類 乗揚

発生日時 平成20年11月25日 20時36分ごろ

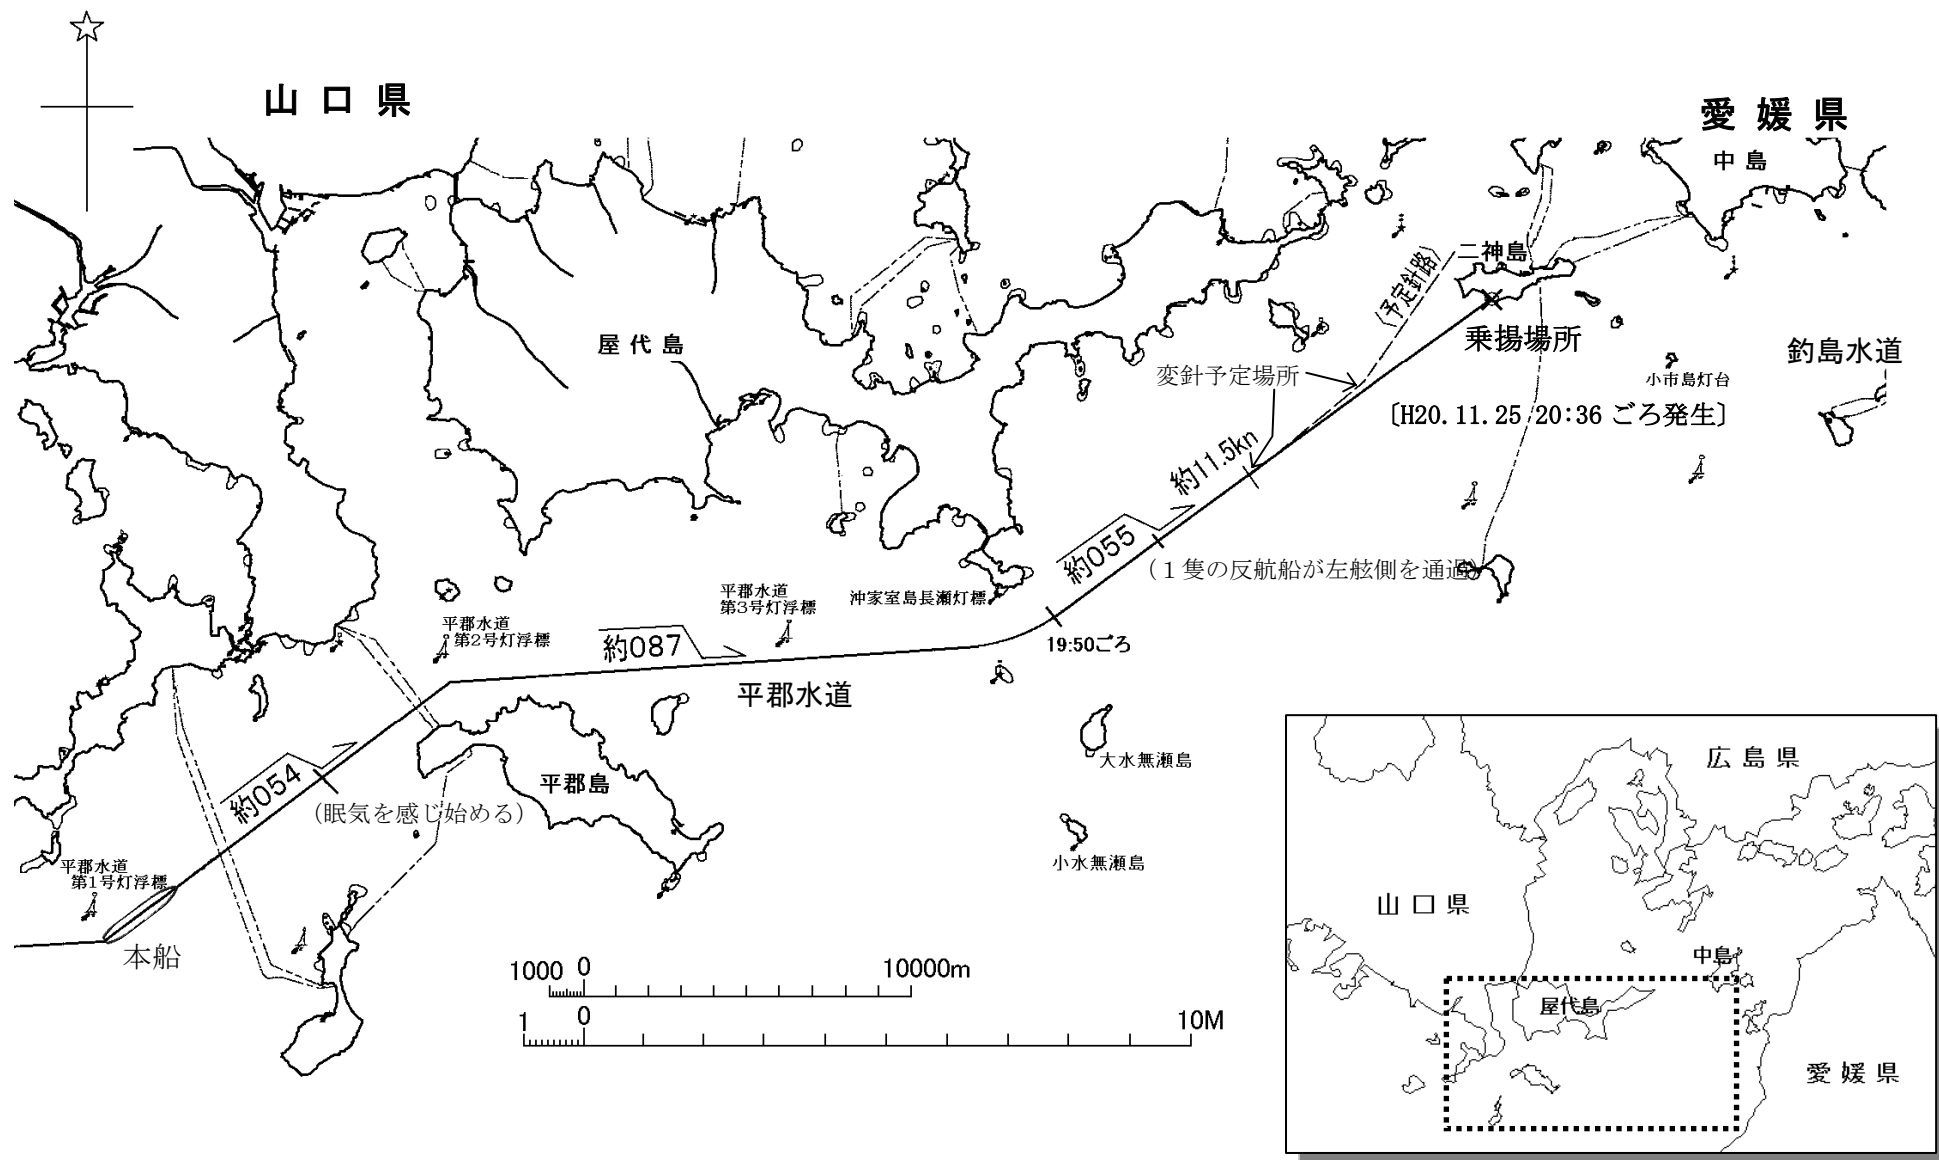
付図1 推定航行経路図

本船は、沖家室島長瀬灯標から065° 4.6M付近の変針予定場所に近づいたが、船長が居眠りをしていたので、クダコ水道に向かう針路に変針せずに通過し、二神島南西岸の砂浜に乗り揚げた。

本事故の発生日時は、平成20年11月25日20時36分ごろで、発生場所は、おいちしま小市島灯台から288° 3.2M付近であった。

本事故は、夜間、本船が、二神島南西沖を北東進中、単独で当直中の船長が居眠りに陥ったため、変針予定場所を通過して二神島に向け航行し、同島南西岸の砂浜に乗り揚げたことにより発生したものと考えられる。
