船舶事故調査報告書

船種船名 旅客フェリー さんふらわあこがね

事故種類 衝突（防波堤）

発生日時 平成21年1月12日 05時45分30秒ごろ

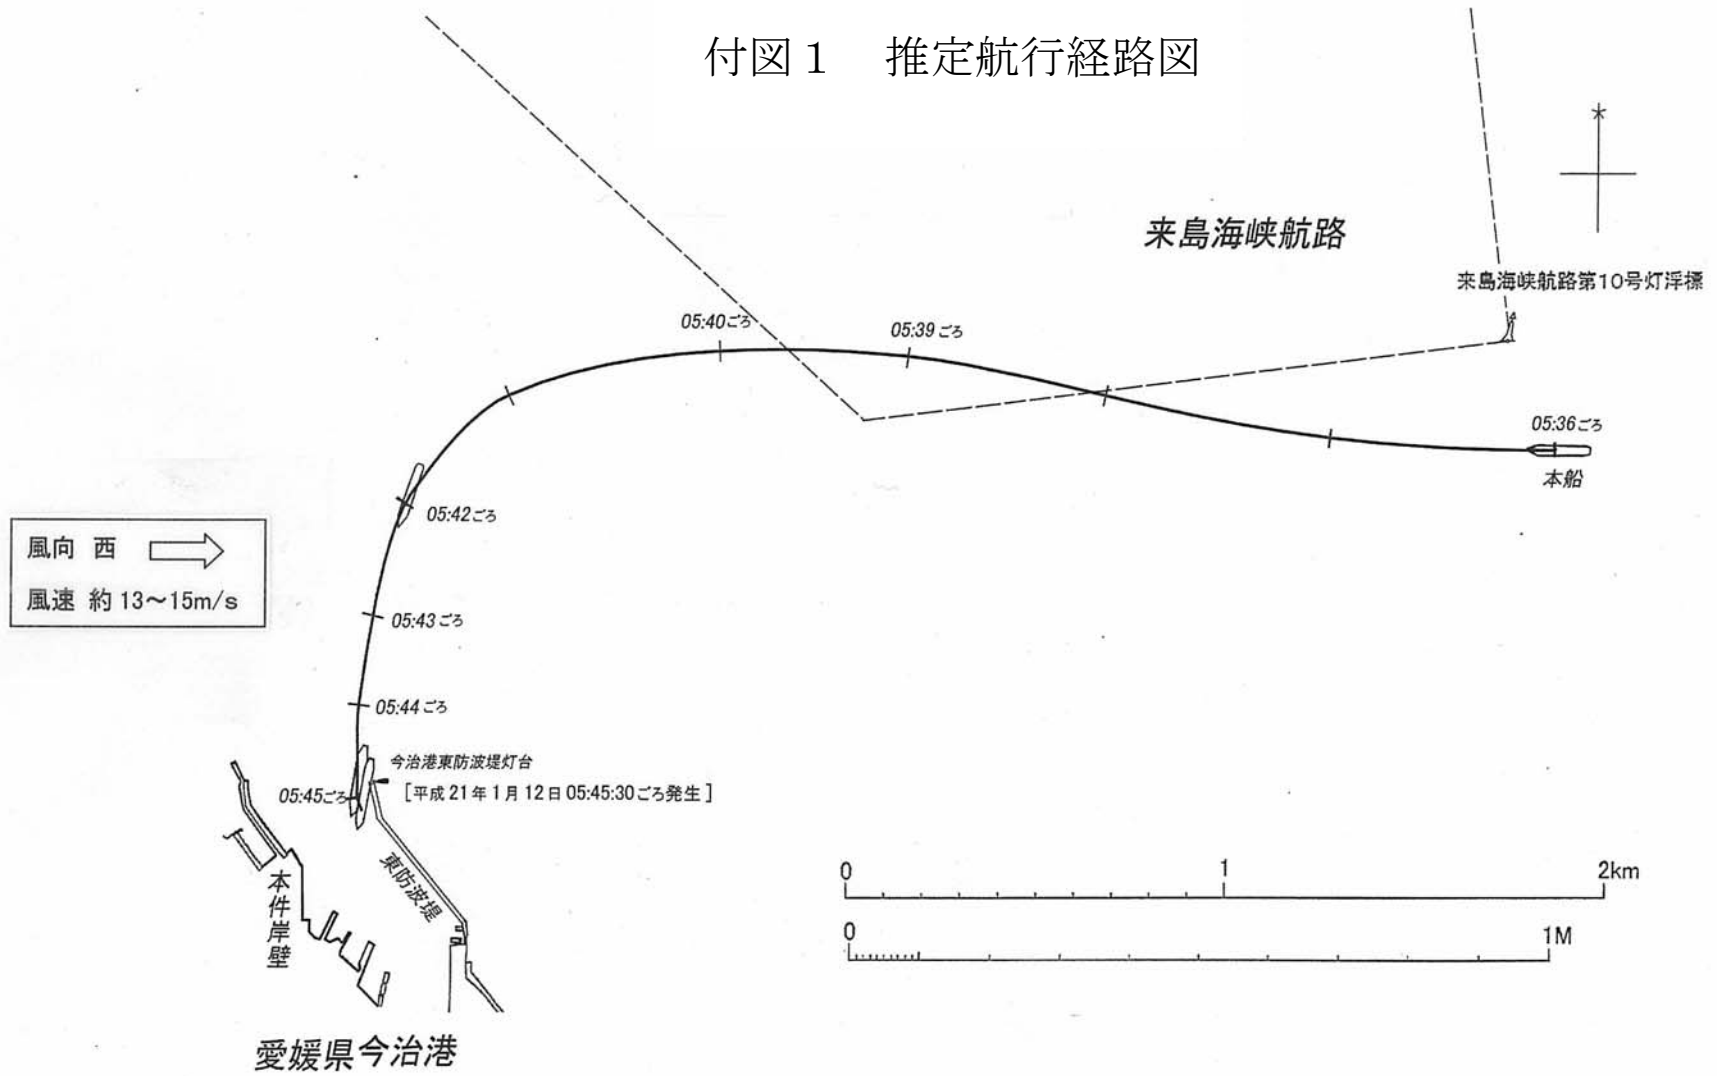
付図1 推定航行経路図

船長は、風潮流の影響を受けないときには、本件岸壁の南側に設置された黄色回転灯（以下「南側回転灯」という。）に約180°で向首して航行していたところ、西風の影響を少なくしようとして約190°で北側回転灯に向首しようとしたが、約198°で北側回転灯に向首することになった。その後、船長は、北側回転灯の方位の変化を確認しなかったため、左方への圧流の程度が分からなかった。

船長は、甲板手から左方に圧流されている旨の報告を受け、05時43分ごろ、今治港東防波堤（以下「東防波堤」という。）北端に約400mまで接近したとき、北側回転灯の方位の測定とレーダーにより、ふだんの航行経路よりも左方（東）に圧流されていることを知った。しかし、船長は、操舵だけで圧流に抗して着岸操船をすることができるものと思い、船首を約198°に保持して本件岸壁に向け航行した。

- (4) 船長は、05時40分ごろ、東防波堤灯台から $038^{\circ} 1,390\text{m}$ 付近において左転を始め、本件岸壁に向首するよう指示した。
- (5) 船長は、05時43分ごろ、東防波堤灯台から $001^{\circ} 430\text{m}$ 付近において、半速力前進の翼角 10.5° に下げ、対地針路約 192° (船首方位約 195°)及び速力約 9.2kn で南進したものと考えられる。また、このころ、右舷正横方向から強風を受けて、ふだんの航行経路よりも左方(東)に圧流されていることを知ったが、操舵だけで圧流に抗する操船をすることができると思い込んでいた。

- (6) 船長は、左転した後、ふだんは南側回転灯に約 180° で向首して航行するところ、船首方位を約 198° に保持して東防波堤寄りに航行したことに

加え、速力の低下により、更に左方へ圧流されて対地針路が約 180° となり、東防波堤に接近した。

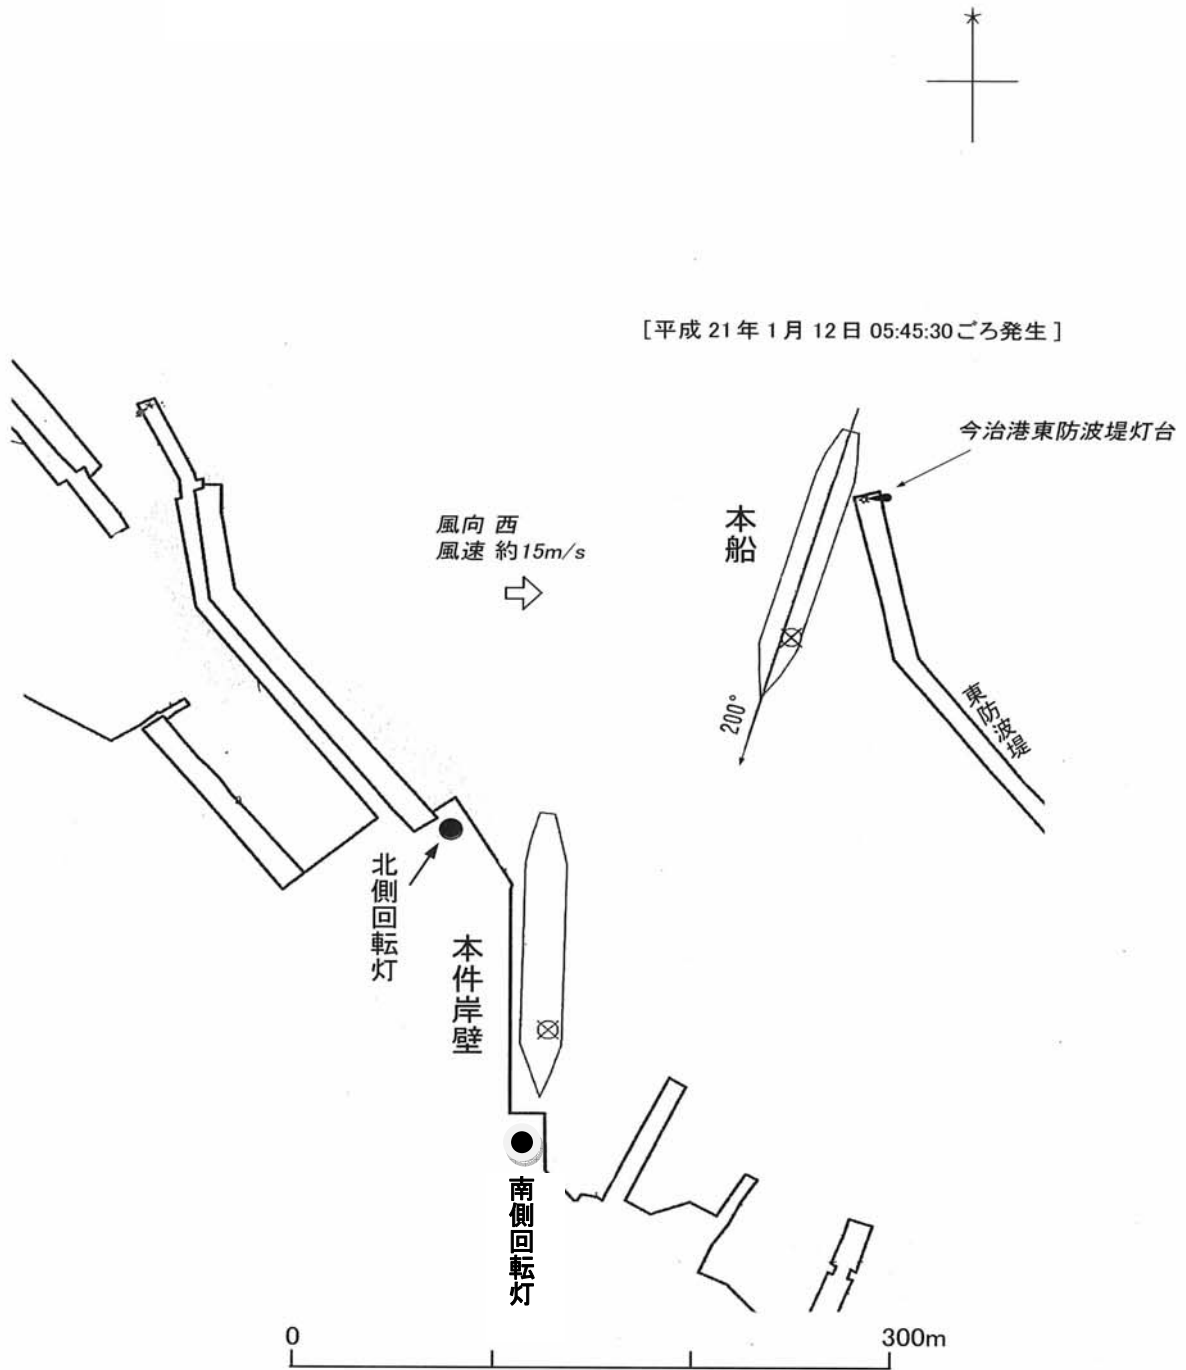
付図2 衝突状況図

本船は、船首が東防波堤の北端付近を通過したとき、右舷側から風速約15m/sの強風を受けて東防波堤に更に接近したので、左舵一杯をとり、左舷錨を投入して船尾を東防波堤から遠ざけようとしたが、05時45分ごろ左舷船尾部が東防波堤北西端に衝突した。

本事故の発生日時は、平成21年1月12日05時45分30秒ごろで、発生場所は、東防波堤灯台から315°6m付近の東防波堤北西端であった。

船長の口述、損傷写真及び海上保安庁情報によれば、本船には、船尾から前方約25m、海面上の高さ約4mのところの左舷船尾外板に、長さ約20cmのき裂2箇所を伴う最大深さ約5cmの凹損及び船首尾方向に長さ約4.3m、垂直方向に幅約3.4mの擦過傷が生じた。

損傷写真及び海上保安庁情報によれば、東防波堤の北西端には、垂直方向に長さ約4.0m、最大幅約0.75mにわたりコンクリートが破損した。

- (1) 衝突場所は、東防波堤北西端であり、東防波堤灯台から $315^{\circ} 6\text{ m}$ 付近であった。
- (2) A I S記録、G P Sアンテナの設置場所、左舷船尾部の損傷箇所及び東防波堤北西端の位置を総合し、衝突日時は、平成 21 年 1 月 12 日 05 時 45 分 30 秒ごろであった。
