船舶事故調査報告書

船種 船名 漁船 第三十八大栄丸
漁船登録番号 YG2-7711
総トン数 18トン

船種 船名 漁船 第3福生丸
漁船登録番号 FO3-32248
総トン数 4.88トン

事故種類 衝突
発生日時 平成20年11月3日 04時20分ごろ
発生場所 山口県下関市角島北西沖
角島灯台から真方位323° 14.0海里付近
(概位 北緯34° 32.3′ 東経130° 40.4′)

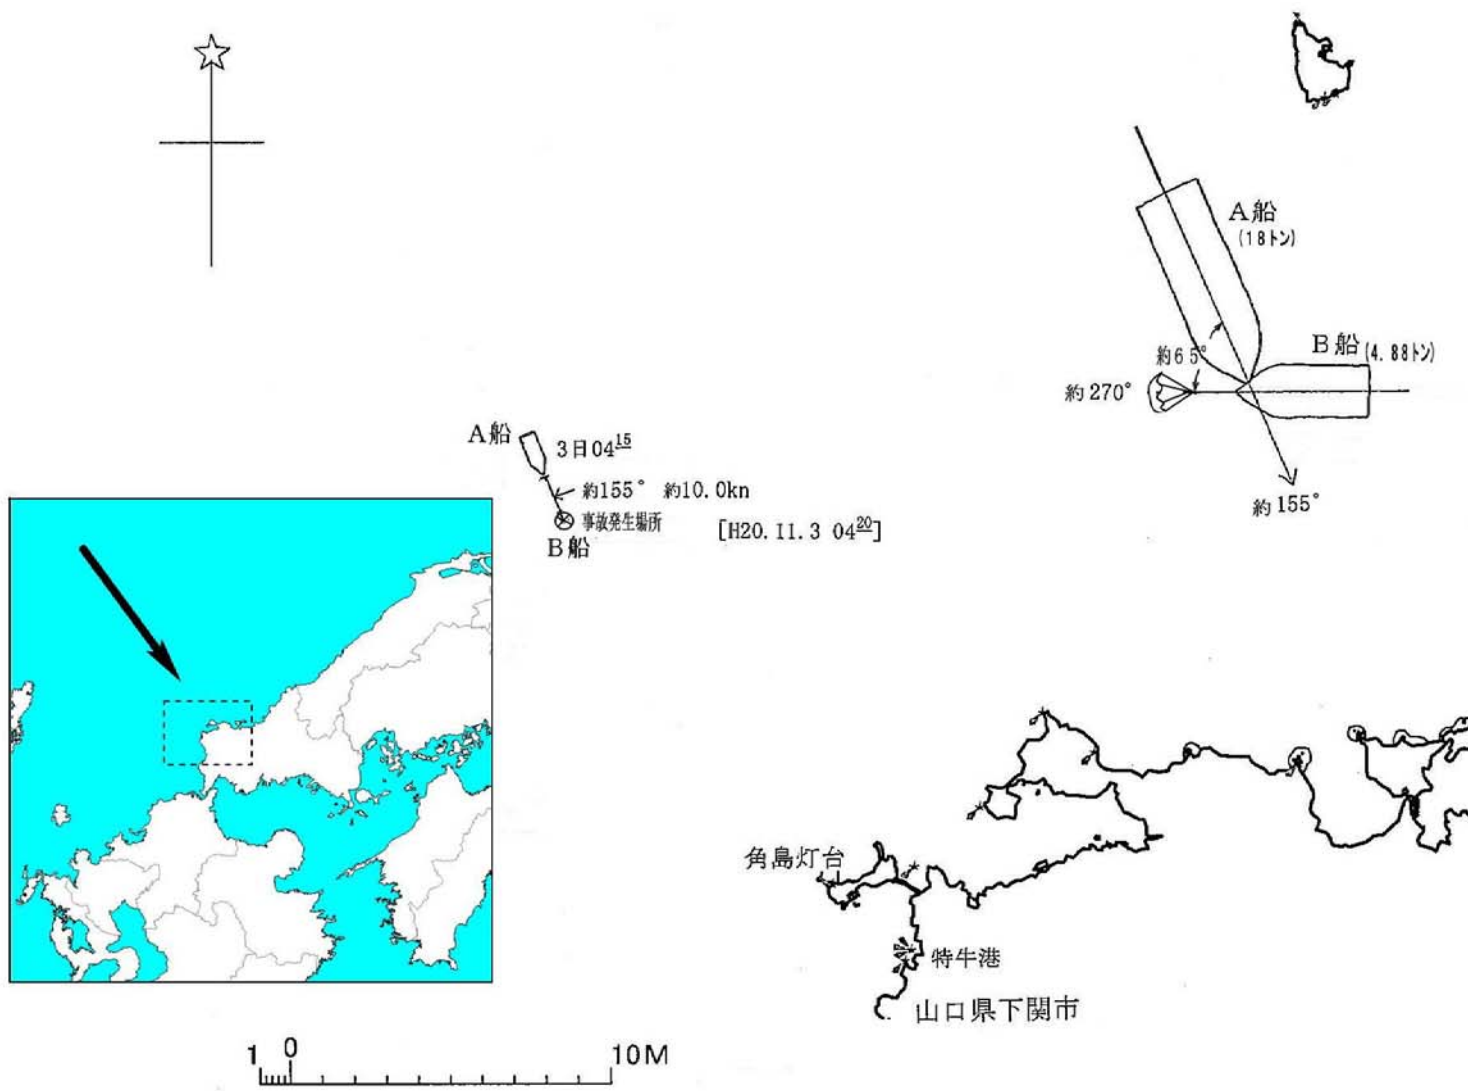
付図1 推定航行経路図

2.1から、A船は、11月3日04時15分ごろ角島灯台から324°14.8M付近で特牛港に向けて発進し、約155°の針路及び約10.0knの速力で航行しながら操舵室を無人とし、甲板で片付け作業を始め、一方、B船は、11月2日18時00分ごろ角島から西方12M付近の漁場に至り、船首からシーアンカーを投入して漂泊し、操業を行っていたところ、A船とB船とが衝突したものと考えられる。

2.1から、本事故の発生日時は、平成20年11月3日04時20分ごろで、発生場所は、角島灯台から323°14.0M付近であったものと考えられる。

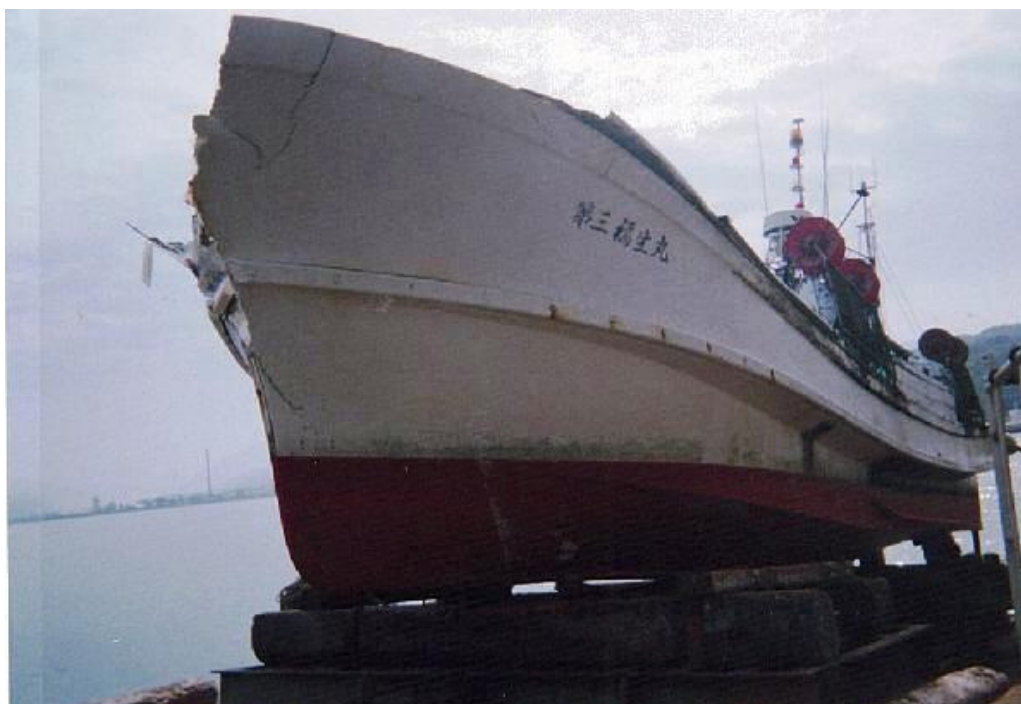
写真1 B船の損傷状況

第三十八大栄丸には、船首部に擦過傷が生じ、第3福生丸には、船首部の欠落及び船首マストの倒壊が生じたが、両船とも、死傷者はいなかった。

船首部が圧壊して欠落し、及び船首マストが倒壊し、のち廃船とされた。
