船舶事故調査報告書

船種 船名 貨物船 ORIENTAL SAPPHIRE
IMO番号 9273014
総トン数 9,872トン

船種 船名 押船 転法輪 バージ ㊦B-3356
船舶番号 125126 なし
総トン数 93トン 長さ60m

事故種類 衝突
発生日時 平成20年10月13日 14時46分37秒ごろ
発生場所 関門港 早鞆瀬戸
門司埼灯台から真方位044° 840m付近
(概位 北緯33° 58' 03" 東経130° 58' 06")

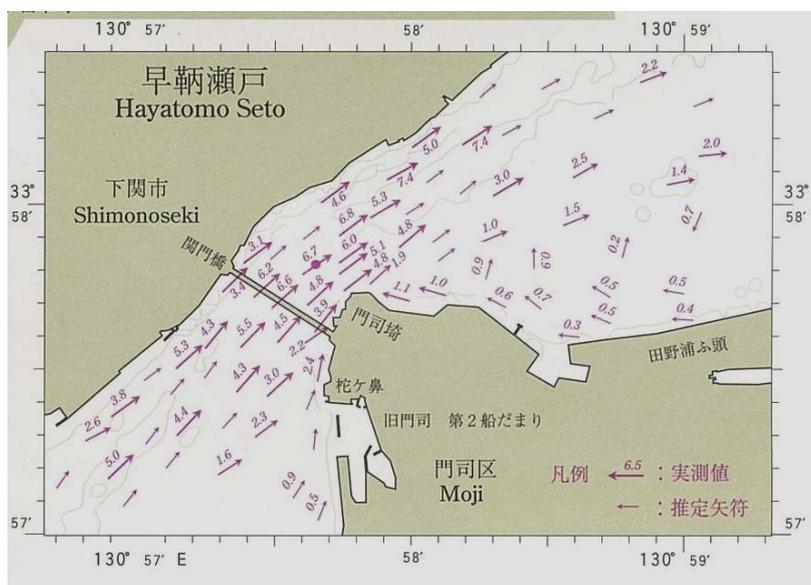
関門海峡潮流図 (東流最強時)

西航 強い東流に逆航する西航船は、門司埼を通過する場合、壇之浦海岸のほうへ圧流されることがある。その際、中央部へ進出しようとして左転するが、東航船に対して右舷対右舷で航過する不安を与えないように注意を要する。

東航 強い東流に乗って東航する船舶は、壇之浦海岸の方へ圧流されて、西航船と右舷対右舷の見合い関係にならないように航行する。また、門司埼と関門航路第32号灯浮標を結んだ線以南は環流域となっており、田野浦ふ頭に向かう船舶は、船首がこの環流域に入ると右転して保針に困ることがある。

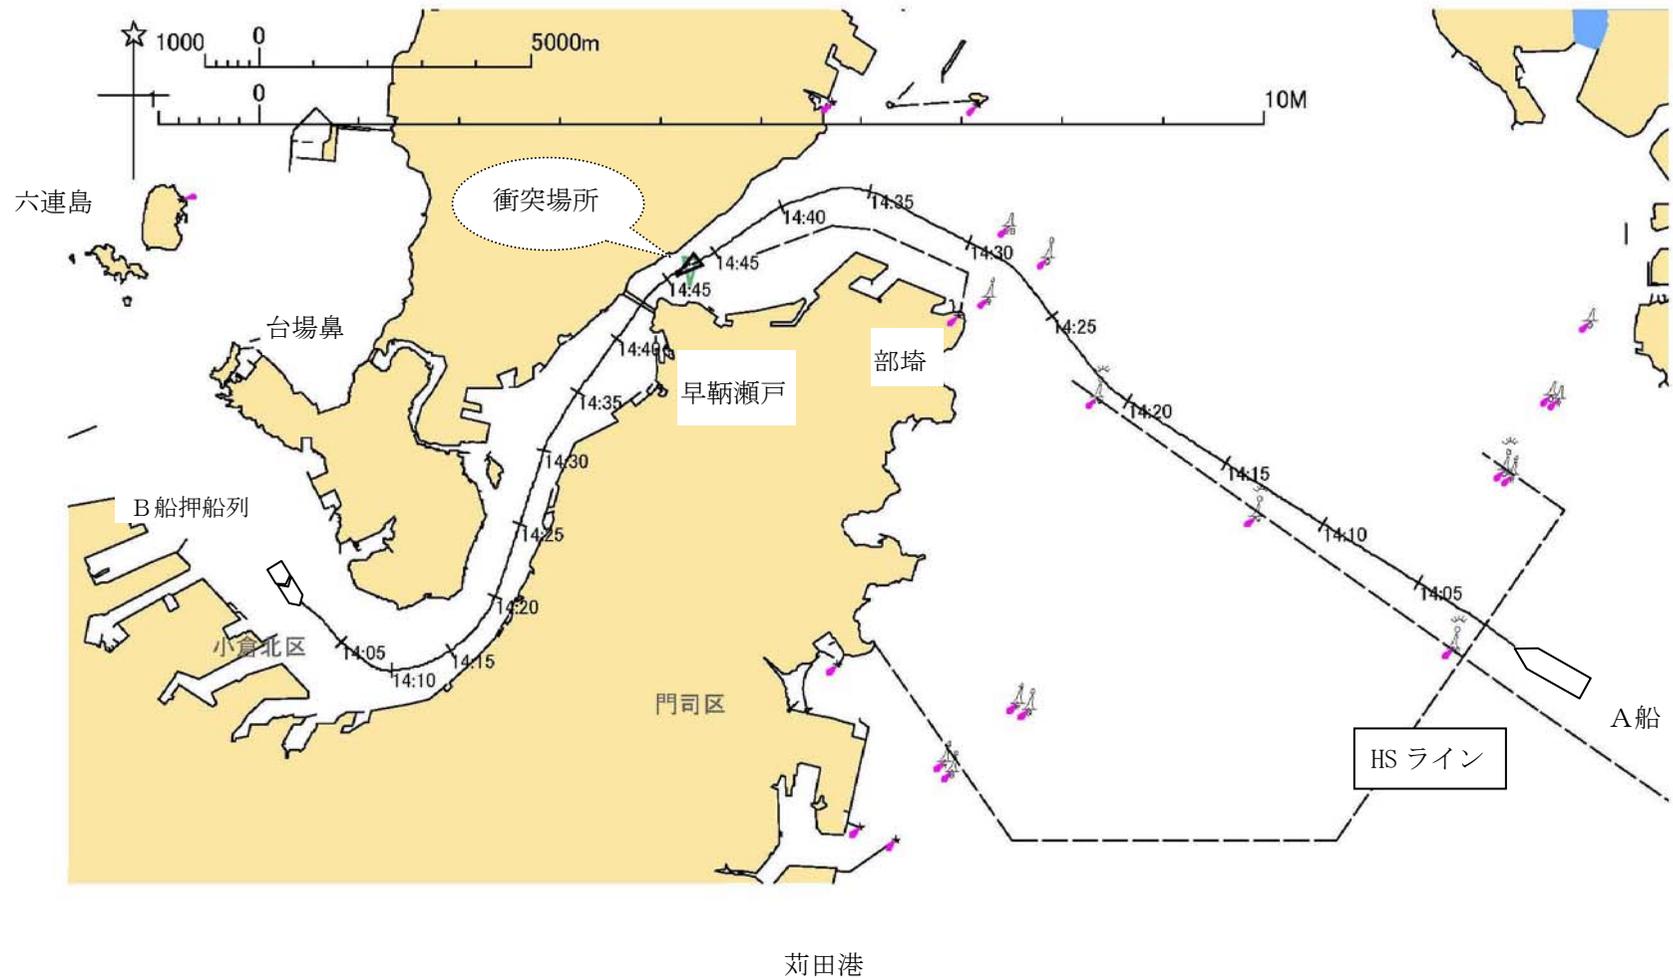
付図1 推定航行経路図（全体図）

- ① 14時40分08秒ごろ前方に同航していたD船の追い越しは可能と判断し、同42分03秒ごろ左舷側からD船を追い越した。
- ② 同42分10秒ごろ、第31号灯浮標付近に至り、B船押船列及び同押船列の左方にいたE船を関門橋付近に初認した。B船押船列が門司埼を斜めに航行していたことから早鞆瀬戸を妨げているように見えていた。
- ③ 同44分53秒ごろE船がA船とB船押船列間の間を通過して行った。
- ④ 同45分55秒ごろB船押船列と衝突の危険を感じて右舵一杯とした。
- ⑤ 同45分57秒ごろに速力を減じるため主機関テレグラフの操作を実施した。
- ⑥ 同46分03秒～11秒ごろ、B船押船列と右舷対右舷で航過するよう見え、また、右舷側後方至近にD船が同航していたこともあって、左舵一杯とした。
- ⑦ 同46分02秒ごろ、機関停止のため主機関テレグラフの操作を実施し、減速により衝突を回避しようとした。
- ⑧ 同46分37秒ごろ、A船は門司埼灯台から044° 840mの地点付近において、船首方位232°～236° 対地速力8～9knの速力で、その船首部とC船の左舷とが衝突した。

本事故は、関門航路早鞆瀬戸において、潮流が約7knの東流であるとき、A船が西進中、B船押船列が東進中、A船及びB船押船列が、航路中央付近を航行したため、互いに相手船を避けることができず衝突したことにより発生したものと考えられる。

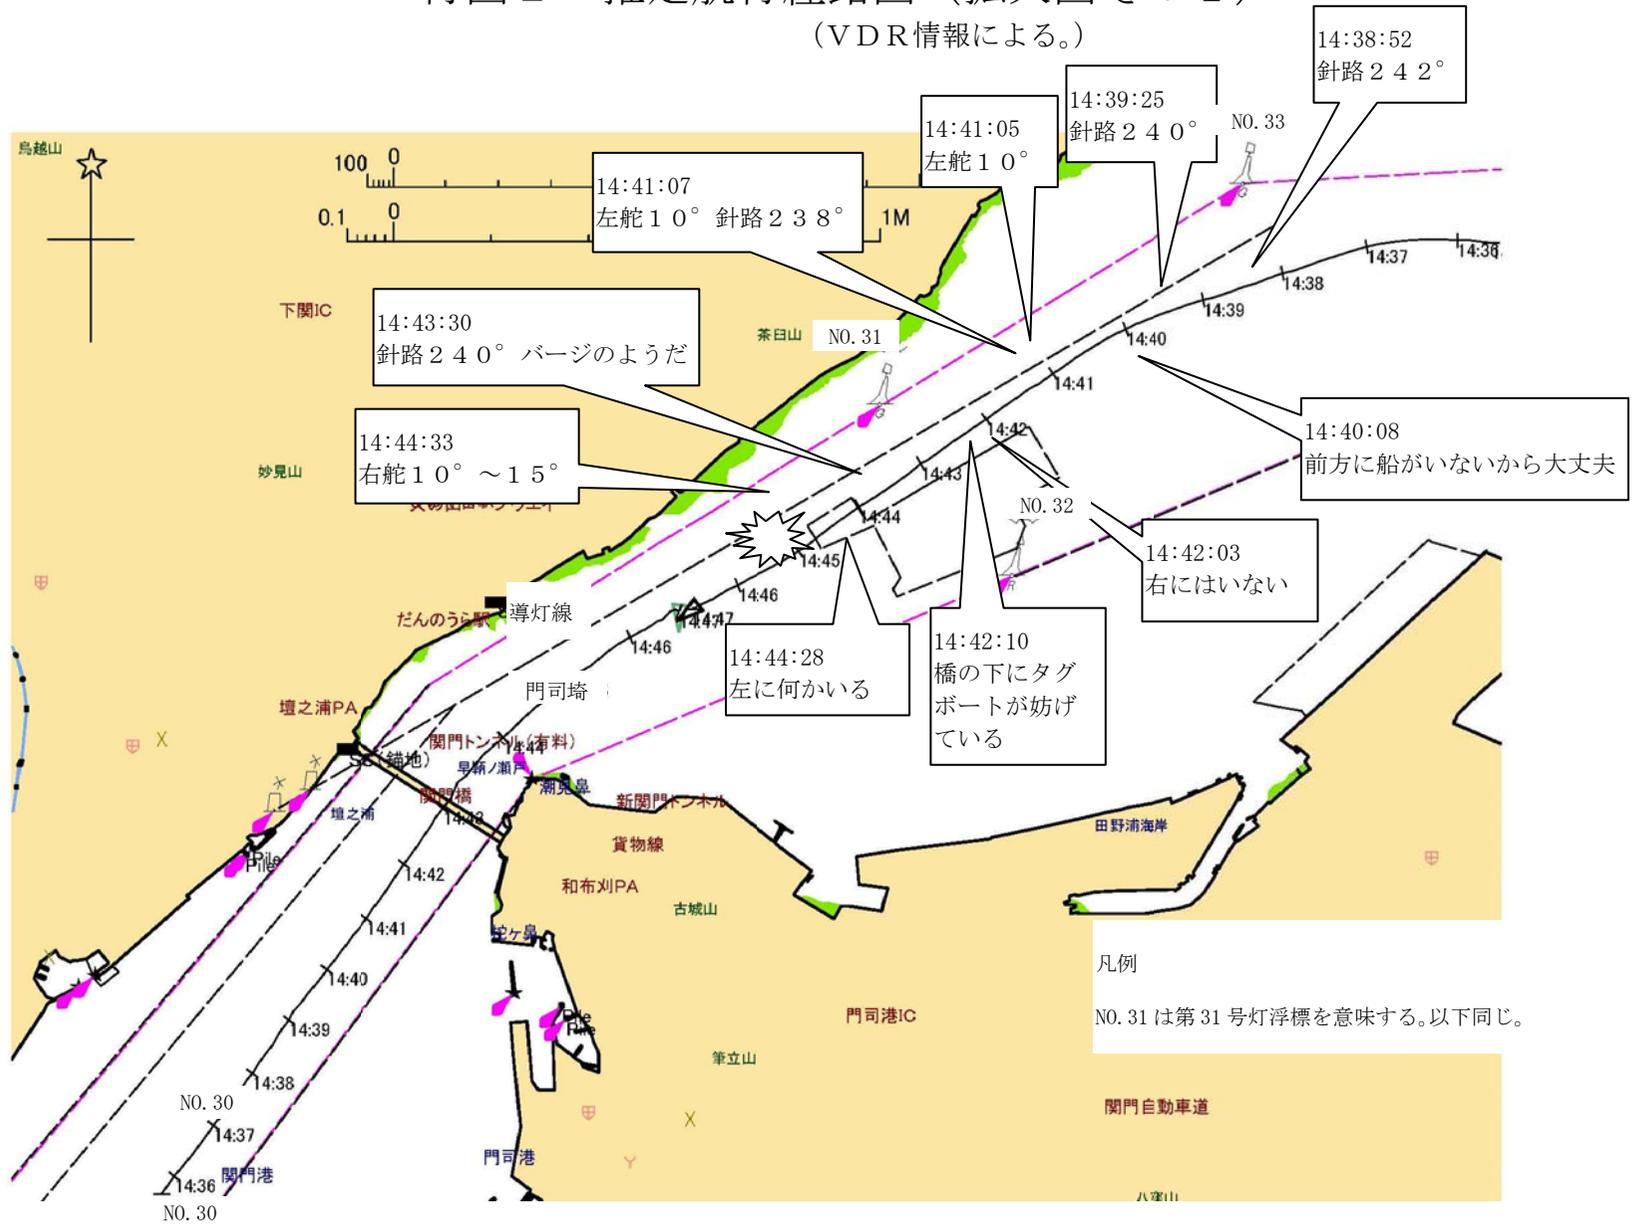
付図2 推定航行経路図 (拡大図その1)

③ 同45分55秒ごろ、A船は右舵一杯としたが、依然としてB船押船列は正面に迫っており、また、右舷後方至近にはD船が同航していたことで同46分03秒ごろ、約400mに接近したことから右舵を取りやめ、左舵一杯として右舷対右舷で通過しようとした。

- (1) A船は、右側航行により関門航路を通過しようと思っていたが、前方にD船を認め左舷側から追い越しをしたことで、関門航路の中央付近を航行することになった。このような状態において約400mに接近したB船押船列が自船の船首方向より右に出る状況であり、また、D船が右舷後方至近にいることから右舵が取れず右舷対右舷で通過しようとして左舵一杯とした。
- (2) B船押船列は、門司埼で右転して第32号灯浮標に向けて航行しようと思っていたが、環流域を認め入らないようにしたことで、右転が遅れ関門航路の中央付近を航行することになった。また、A船が正面を見せており、徐々に左転しているように見えたが、自船が右舵30°をとったのでA船も右転すると思っていたが、右転してこないことから約300mに接近し警告信号を行った。

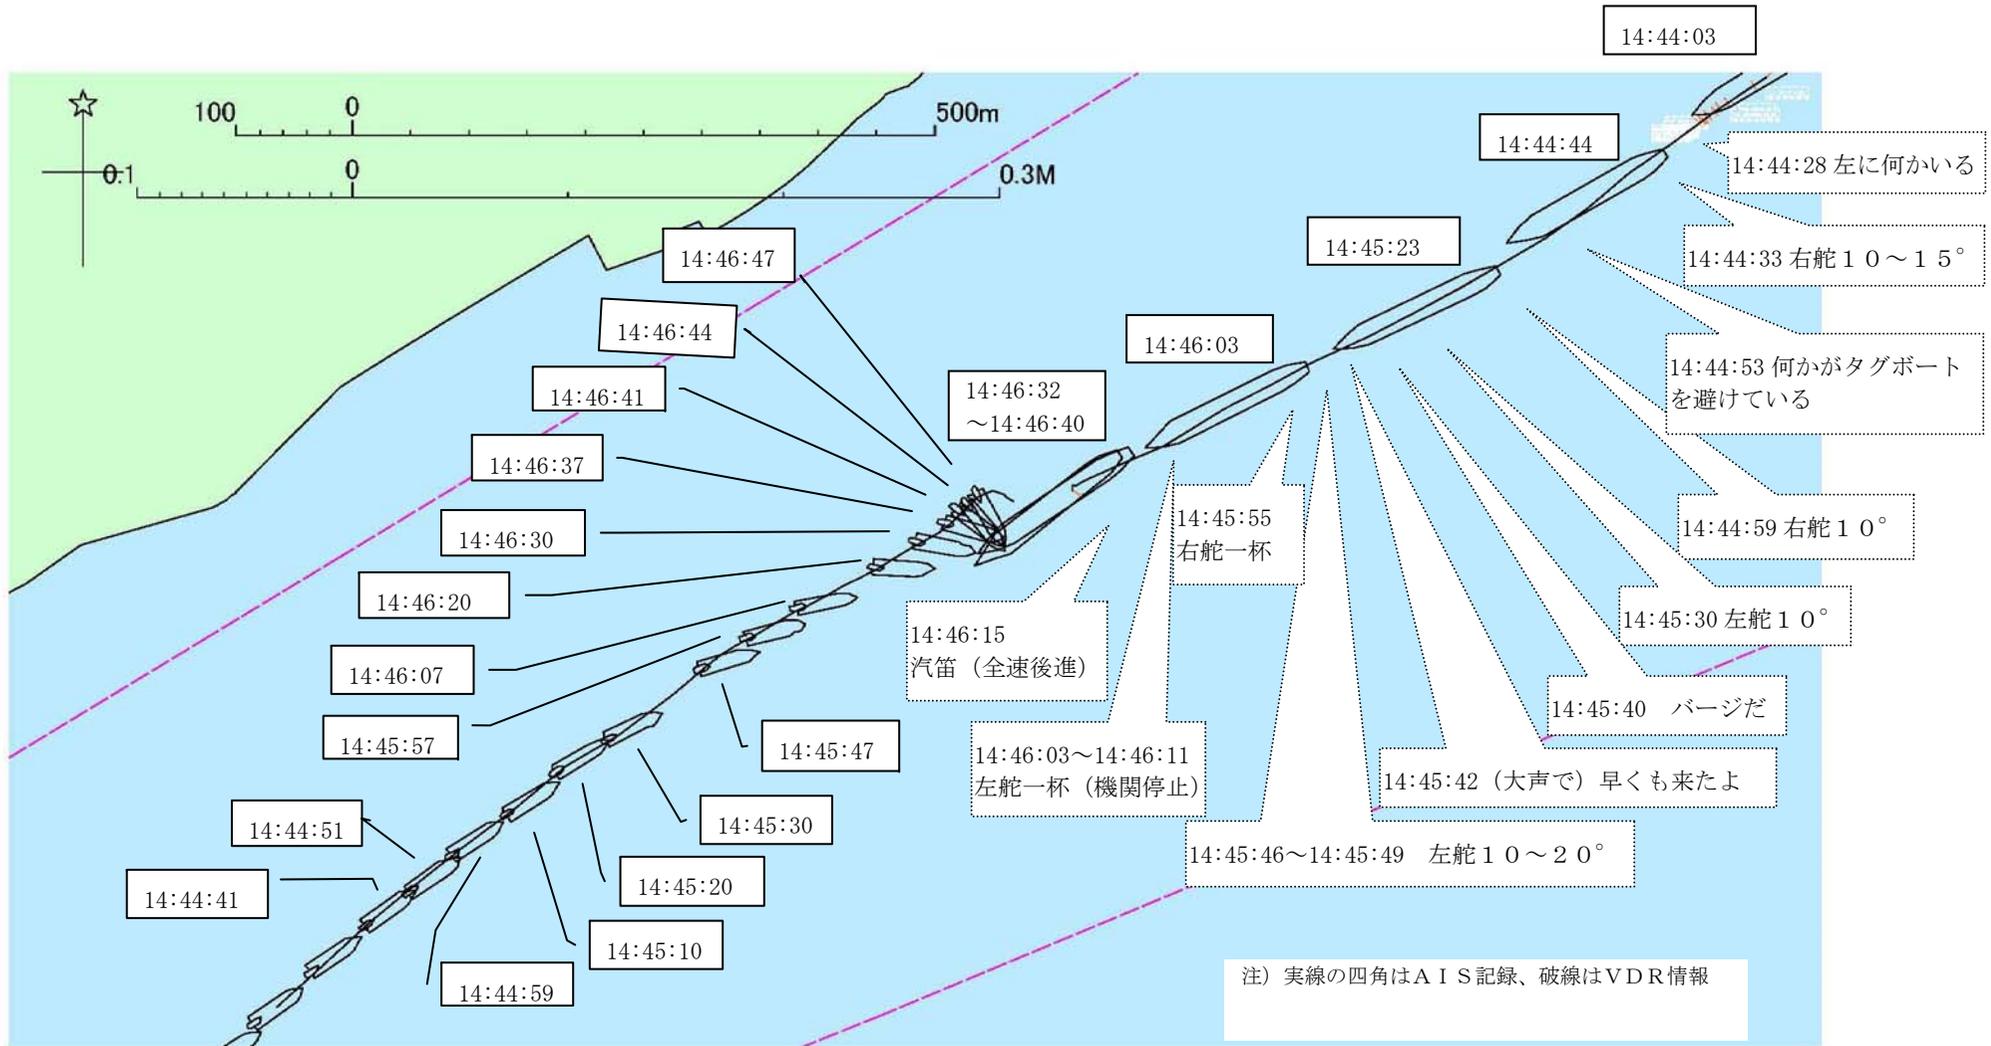
付図3 推定航行経路図（拡大図その2）

- ① A船は右側航行することを関門マーチスに連絡し、B船押船列も環流域に注意しつつ第32号灯浮標に向けようとしており、両船とも右側航行することとしていたものと考えられる。
- ② A船は、第31号灯浮標付近でD船の左側を追い越したことから、航路中央付近を航行することとなり、また、B船押船列は、早めに右転すべきであったが右転する時期が遅れ、東の約7knの潮流により圧流され航路の中央付近を航行することとなったものと考えられる。

B船押船列が航路中央付近を航行したのは、船長Bが、環流域に入ると船首が右方に振られ保針が困難になると判断し、門司埼沖で右転するのが遅れたことから、強い順潮流で圧流されて航路の右側に寄ることができなかったことによるものと考えられる。

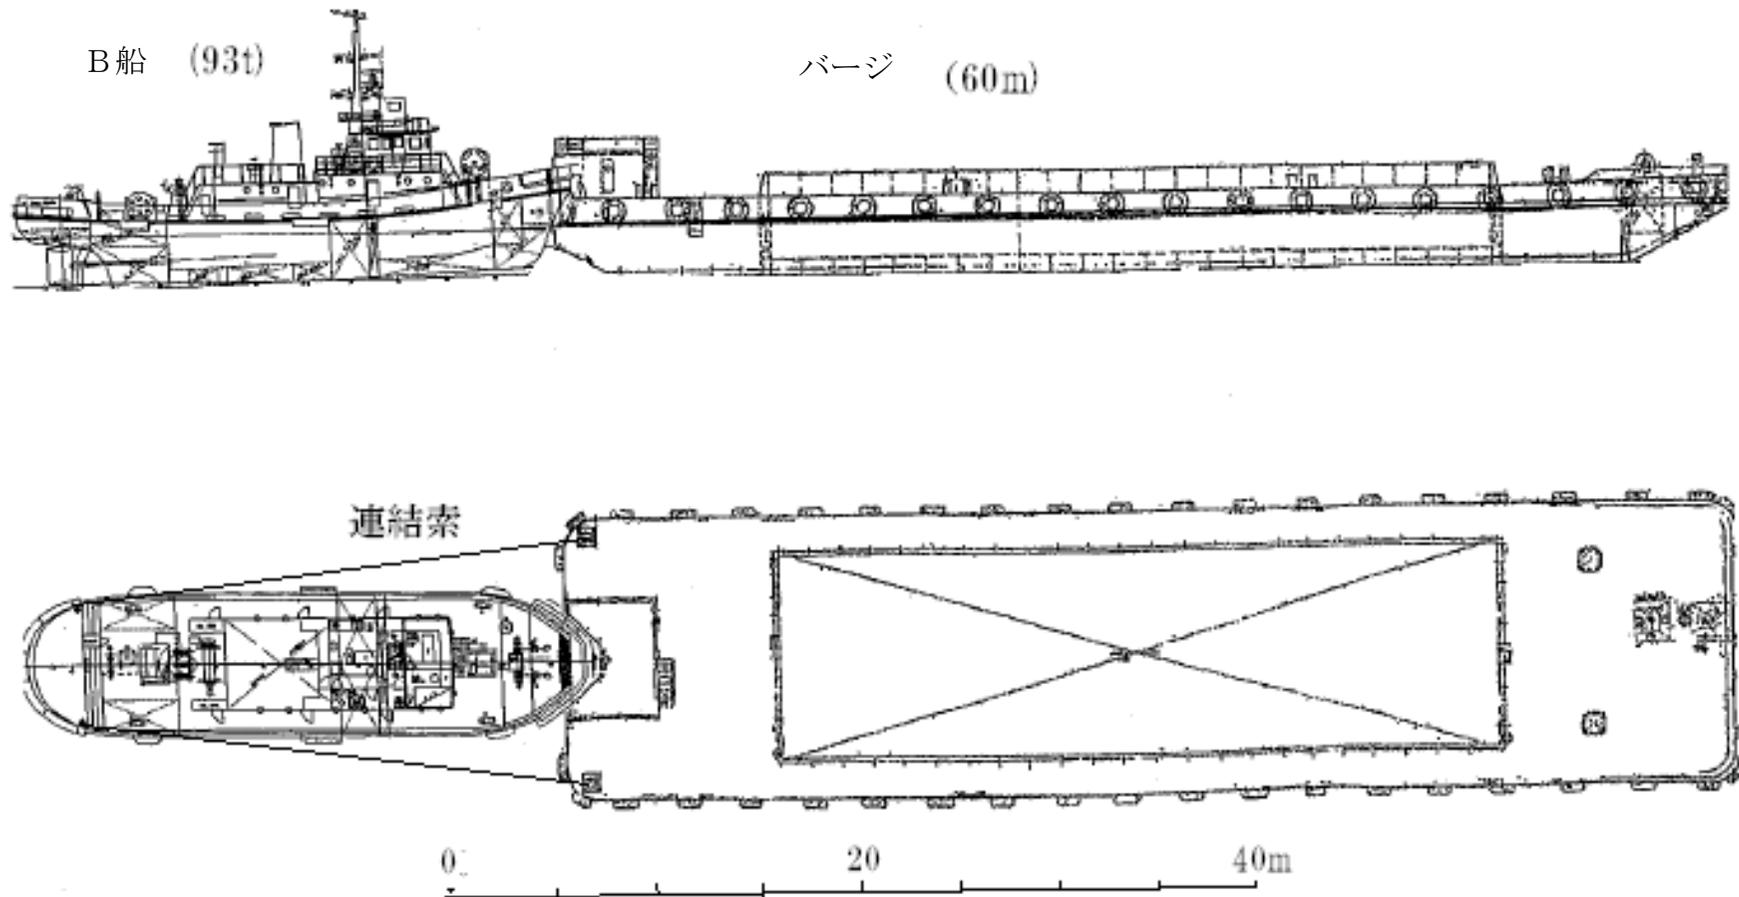
付図5 B船押船列の連結図

③ B船押船列は、B船から化学繊維製の連結索2本を船尾両舷ローラー経由でC船の船尾両舷ビットに掛け、連結していた。C船船尾の深さが約1mのノッチ部にB船押船列の船首が嵌入している状態であり、また連結索が船首尾線に対してなす角度が8～9度と鋭角となっていた。

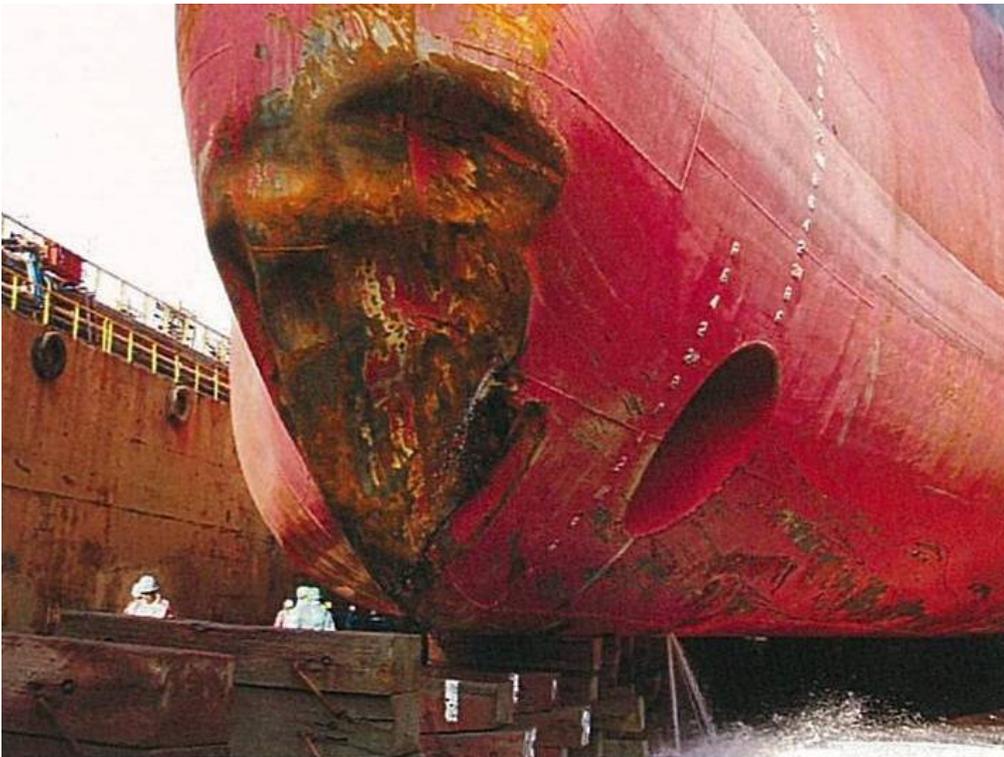
写真4 A船のバルバスバウの損傷

船舶管理会社担当者の口述、損傷図及び損傷写真によれば、バルバスバウに亀裂、船首から後方約50mの両舷ビルジ外板に凹損及び擦過傷が生じ、関門港田野浦区岸壁に係留中に仮修理し、のち広島県の造船所にて本修理が行われた。

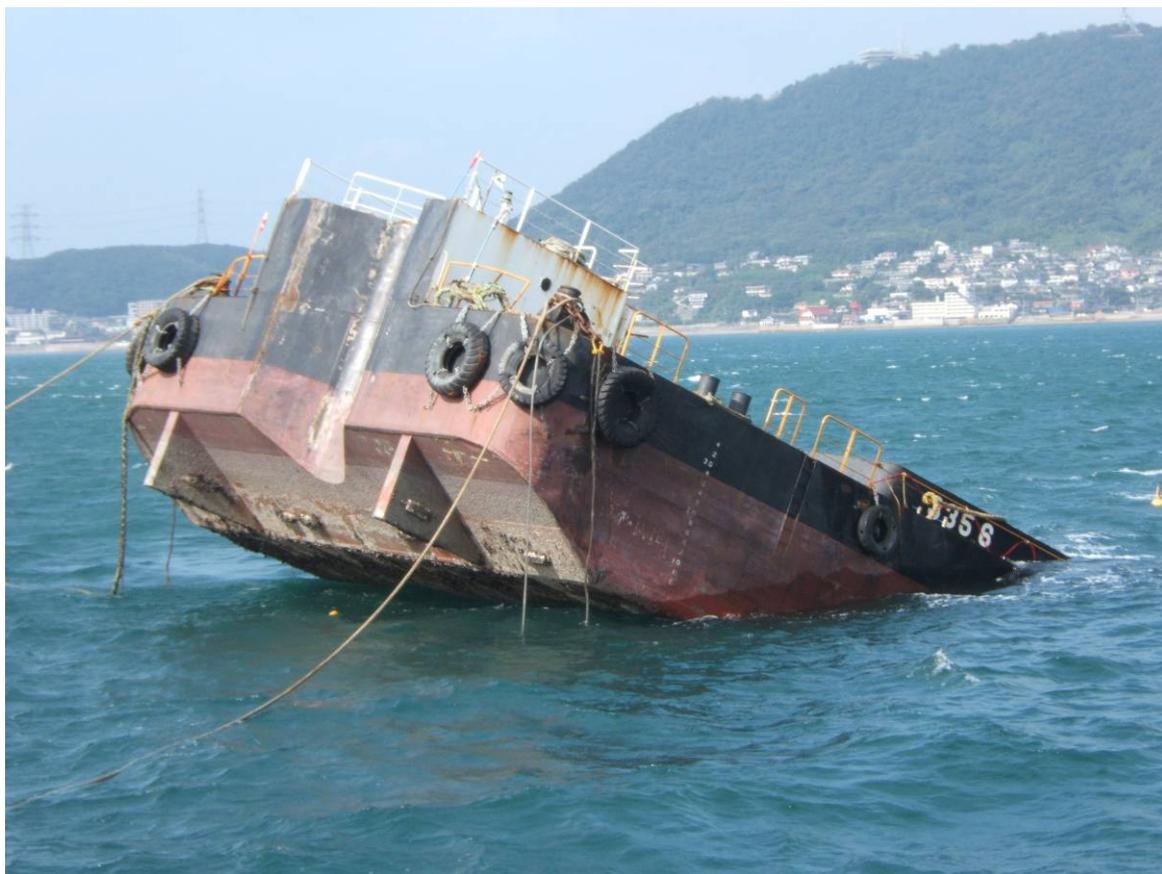
写真7 沈没しているC船

船長B及びC船の船舶賃借人の口述によれば、C船は、船体前部で折損して船尾を水面上に出した状態で沈没し、のち解体処分となった。
