船舶事故調査報告書

船種船名 貨物船 うりずん

事故種類 衝突（岸壁）

発生日時 平成21年1月9日 07時55分ごろ

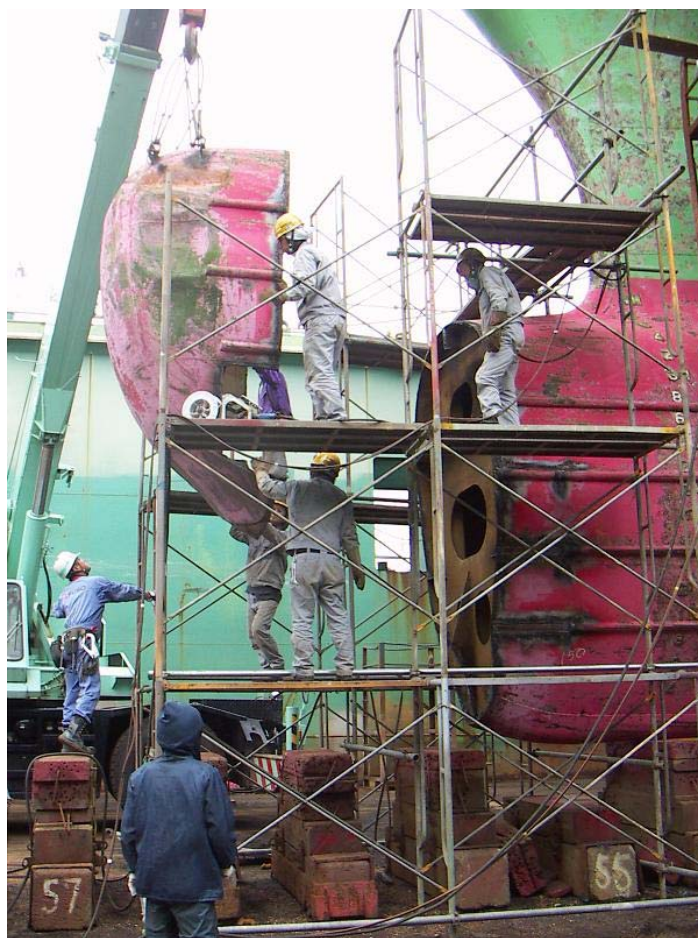
写真1 球状船首の本修理時の状況

本船は、翼角が後進となって間もなく、船首が更に左に振れるようになり、2号岸壁に向首して接近し、07時55分ごろ、約1knの前進惰力で本船の球状船首が2号岸壁の下方にある支柱に衝突した。

船長Aの口述及びA社提出資料によれば、球状船首に破口が生じた。

本事故は、本船が、北風を左舷斜め後方から受けて那覇港浦添ふ頭西洲地区の1号岸壁に着岸作業中、前進惰力の制御が適切でなかったため、約15m/sの強風を受けて船首が左に振れ2号岸壁に向くようになった際、前進惰力が強いとの報告を受けて全速力後進としたところ、船首がさらに左に振れて同岸壁に衝突したことにより発生したものと考えられる。

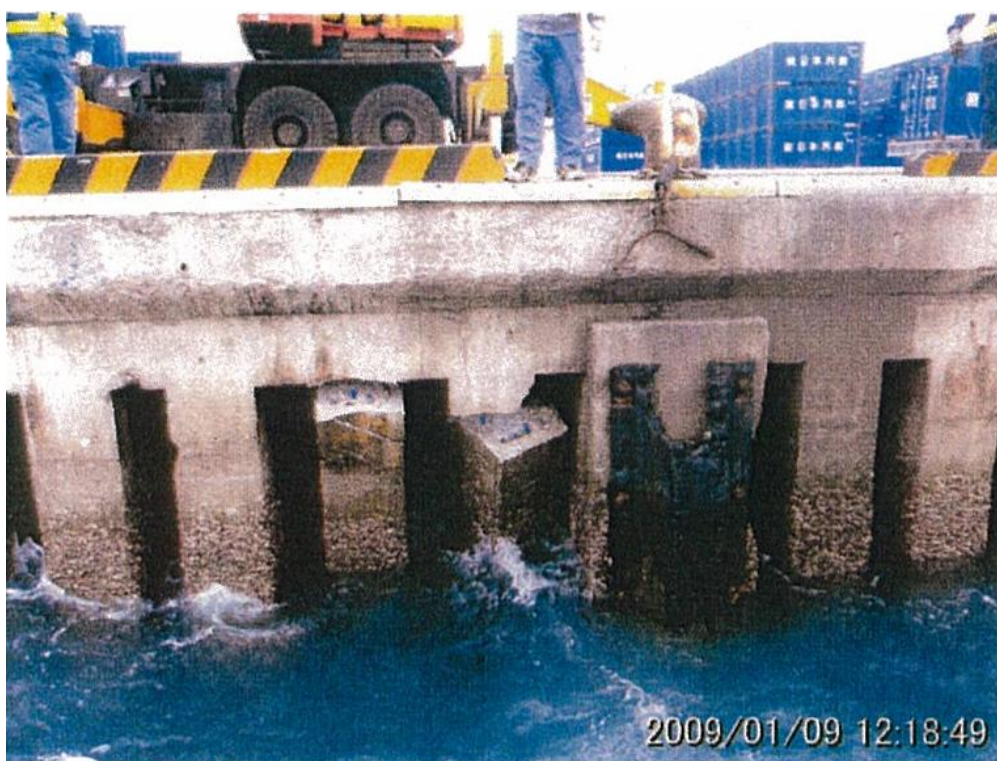
写真2 角柱部分の損傷状況

現場調査及びA社提出資料によれば、損傷場所は、1号岸壁の南端から北側約230mの場所で、2号岸壁北端付近の一辺約80cmの支柱部分2本が損傷した。
