船舶事故調査報告書

船種 船名 コンテナ船 NYK STARLIGHT

船種 船名 コンテナ船 SANTA BARBARA

事故種類 衝突

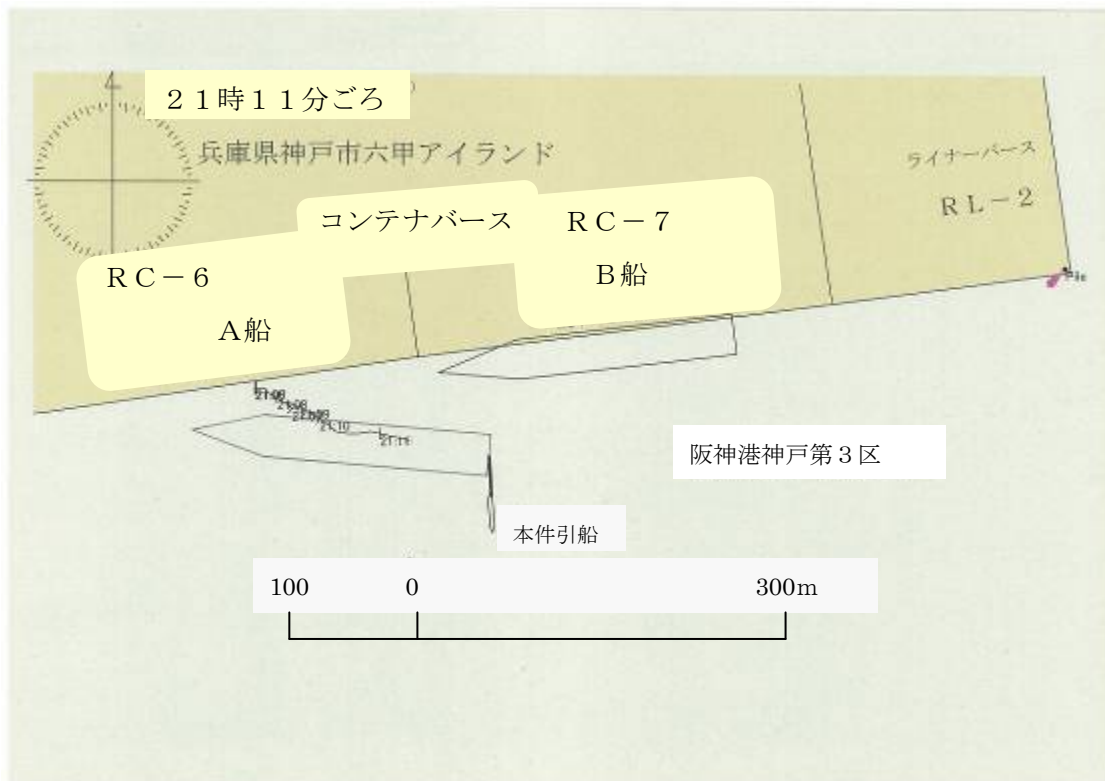
21時11分ごろ、水先人は、船幅の2倍の距離でB船の沖合を航過できるように、A船を離岸位置から東南東方約100mまで後進させ、船尾がB船の船首にほぼ並び、後進速力が約2ノット(kn)となったとき、突然バウスラスタが使用不能となった。

付図4 A船の航行経路図（バウスラスター停止）

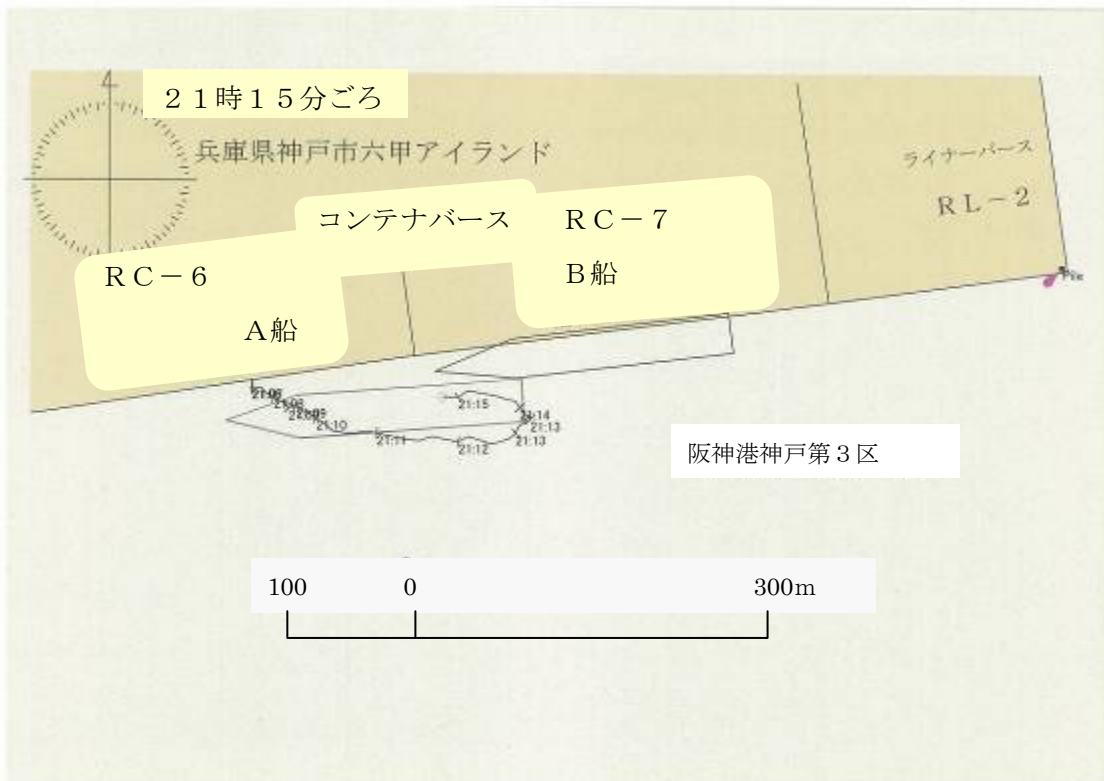
21時15分ごろ、A船は、約266°に向首し、約2knの前進速力で、A船の右舷船橋前方に積載したコンテナ、右舷舷梯、続いて船尾部に積載したコンテナが、RC-7に着岸中のB船の左舷船首部と衝突した。

付図7 A船の航行経路図（衝突）

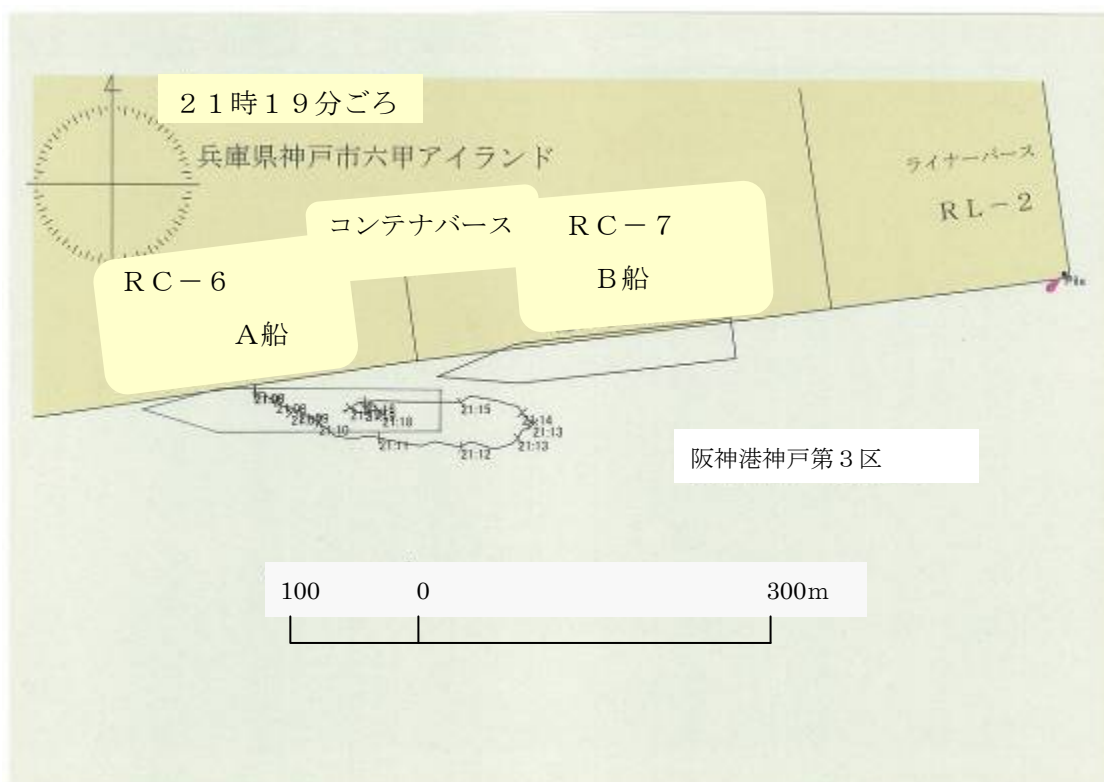
水先人は、船体を岸壁と平行にすることができないまま、RC-6に設置されたガントリークレーン*12に接近し、21時19分ごろ、約270°に向首したA船の右舷船首部がガントリークレーン1基に衝突した。

付図8 A船の航行経路図（クレーンに接触）

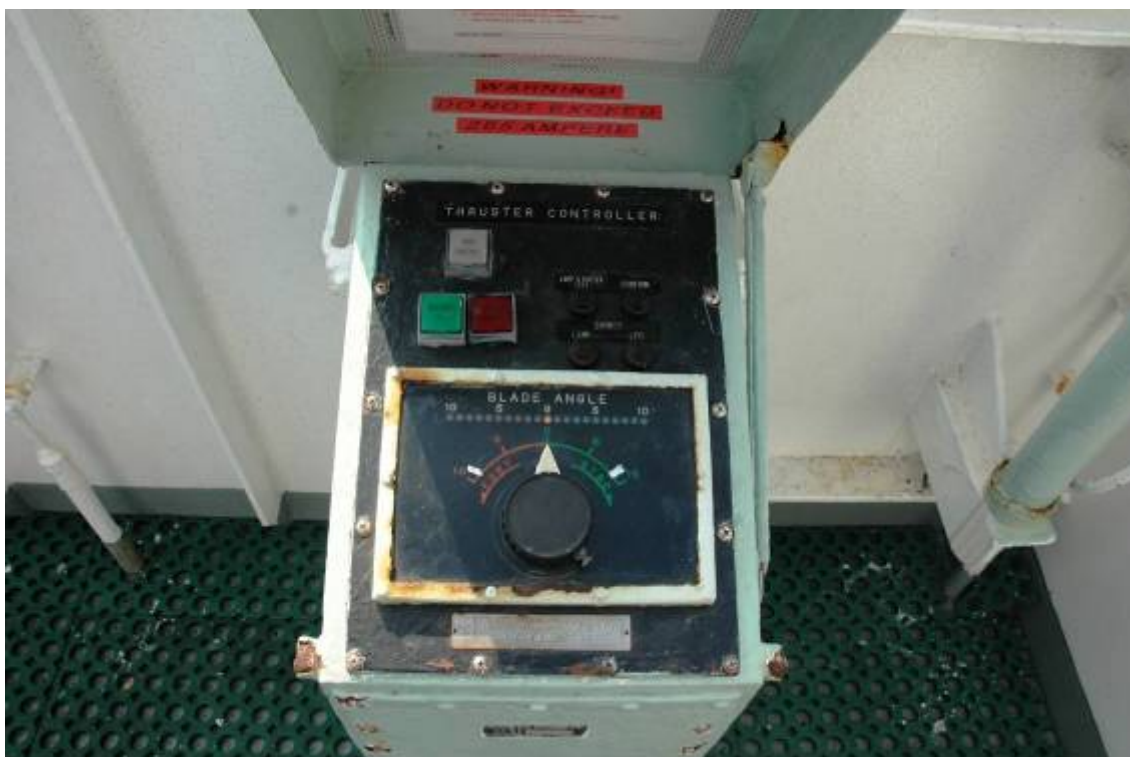
- (1) 2,880TEU^{*14}積み船尾船橋型のコンテナ船で、船首尾とも喫水線から上方がフレア形状で、最大舵角35°の舵1枚、右回り5翼の固定ピッチの推進器1基のほか、出力1,450kWのバウスラスター1基を備えている。
- (2) バウスラスターの操作パネルは、電流計を装備したものが船橋内に、電流計を装備していないものが両舷ウイングに設置されている。
- (3) 操舵室からバウスラスターを復旧する手順は、完全にスイッチを切り、その後、再スタートする。
- (4) 本事故発生当時、2号発電機が復旧したのち、直ちにバウスラスターを復旧することができなかった。

A船のバウスラスタが使用不能となったのは、バウスラスタの急激なピッチ操作により、負荷が急増して優先遮断機能が作動し、バウスラスタへの電源供給が絶たれたことによるものと考えられる。

写真2 A船のバウスラスターの操作パネル

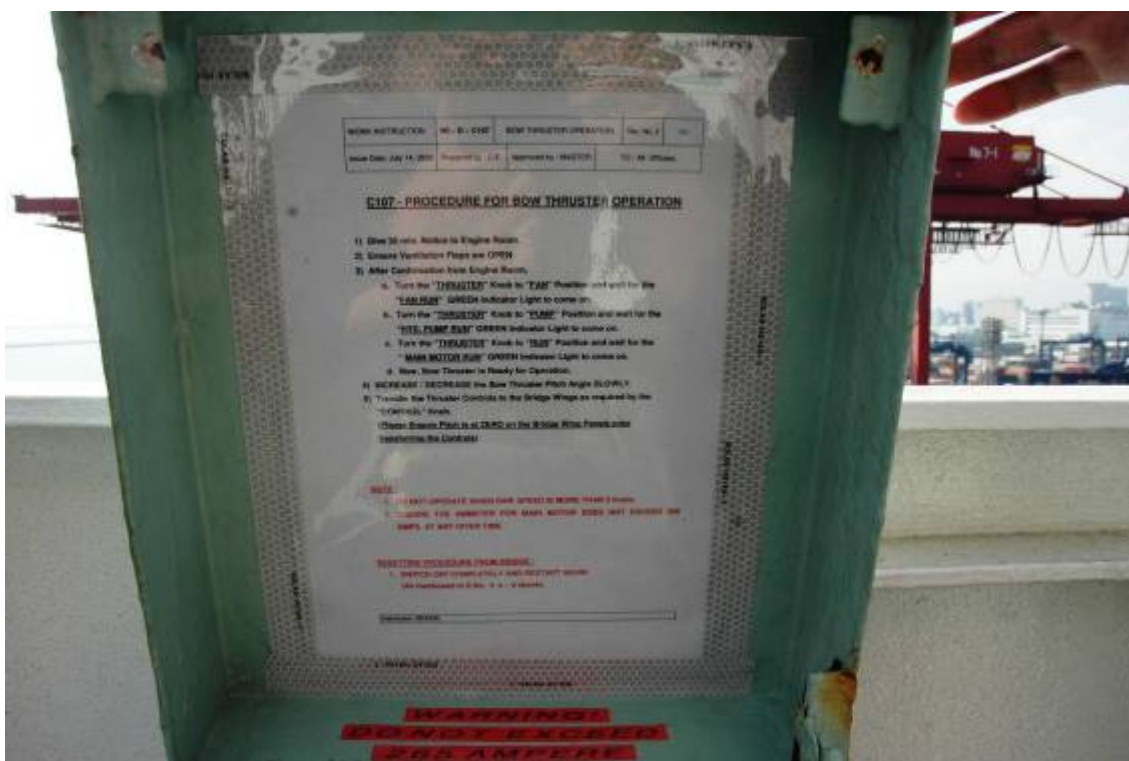
写真3 A船のバウスラスタ操作パネルカバー
(後日、操作手順書貼付)

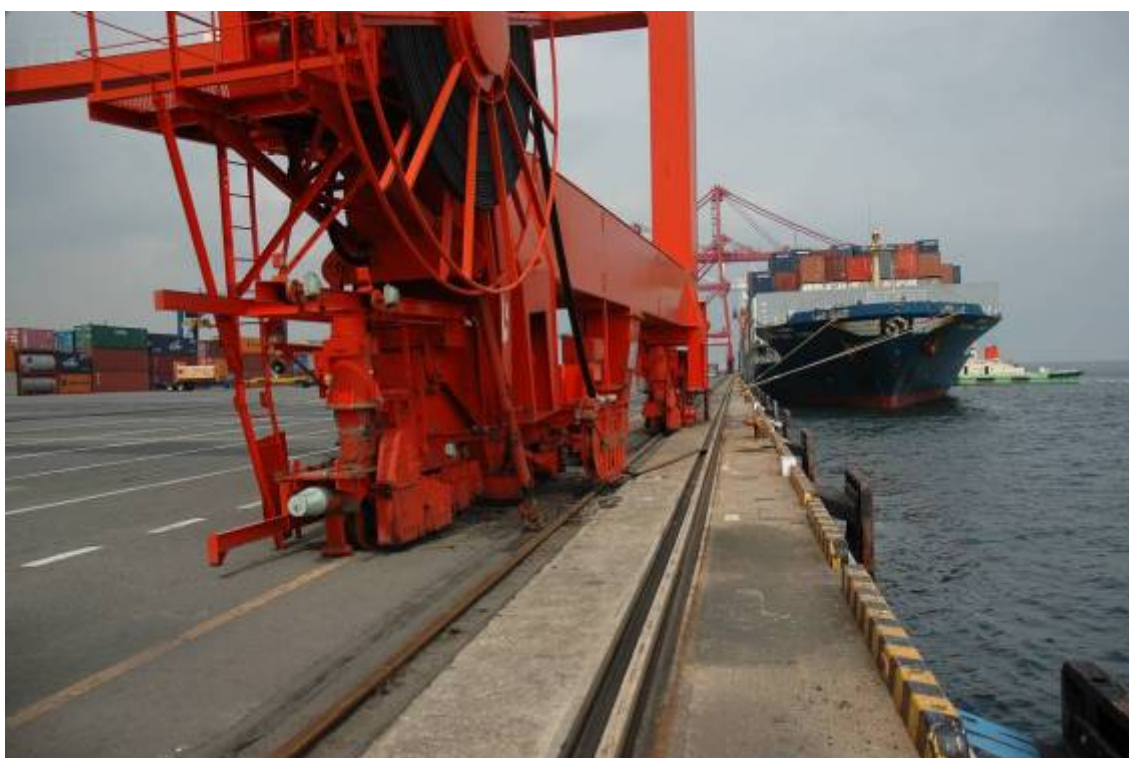
ガントリークレーンは脚部が曲損して脱線した。

写真4 ガントリークレーンの脱線状況

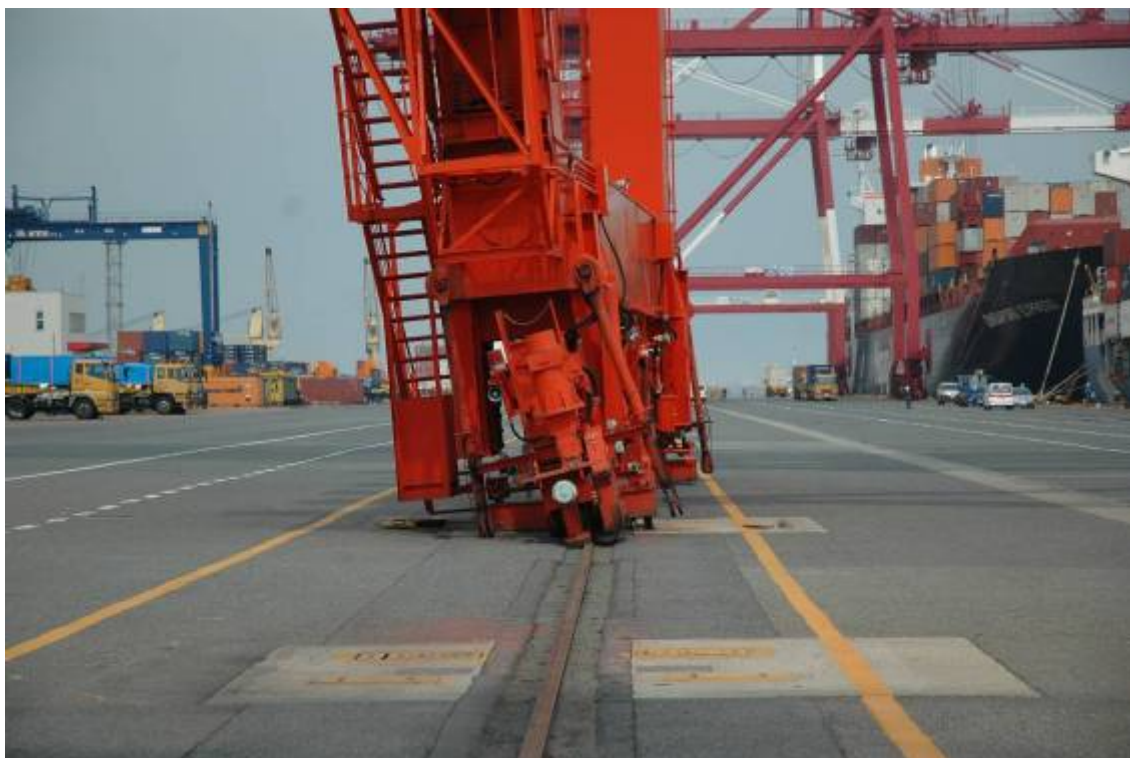
写真5 ガントリークレーンの脚部下方の損傷状況

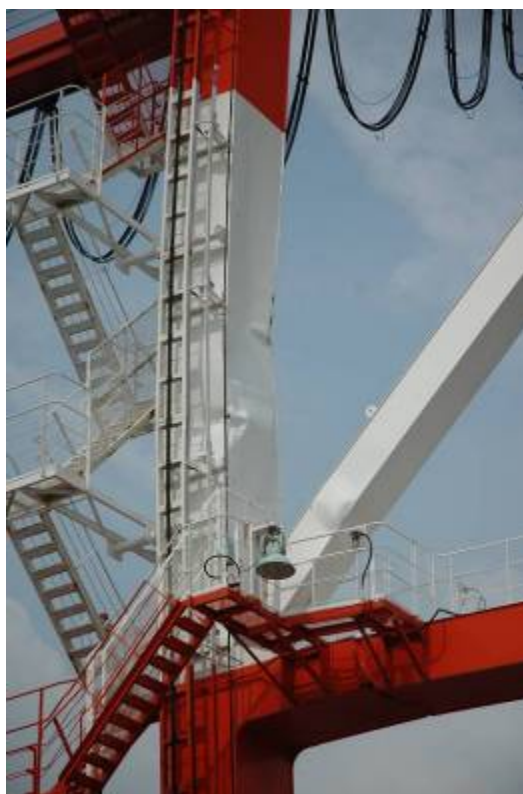
写真6 ガントリークレーンの脚部の曲損状況
