船舶事故調査報告書

船種船名 廃棄物排出船 第一大柏丸

事故種類 衝突（防波堤）

発生日時 平成21年5月29日 17時05分ごろ

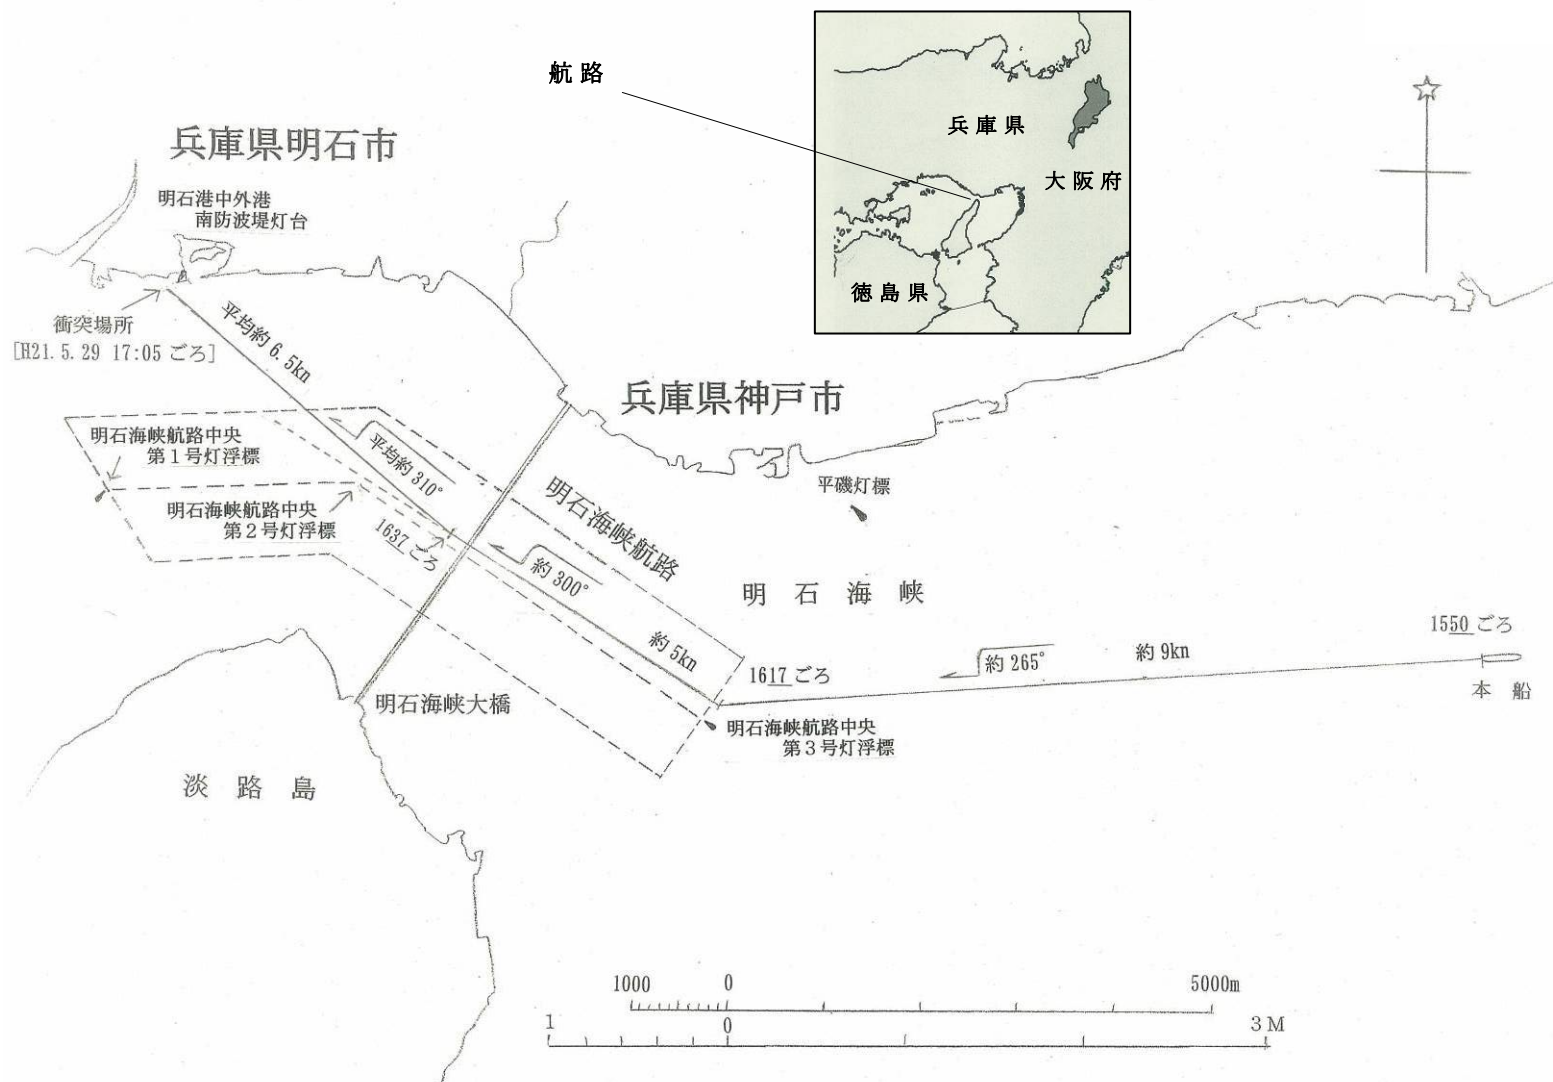
付図1 推定航行経路図

2.1 及び 2.7.1(2) から、本船は、平磯灯標沖を経て、航路入航後、16時30分ごろ、針路約300° 速力約5kn で明石海峡大橋下を通過したとき、単独で船橋当直中の一等航海士が、自動操舵に切り替えたうえ、いすに座って航行していたところ、居眠りに陥り、第2号灯浮標付近の予定変針場所を通過し、東流を受けて右方に圧流されながら、明石港西外港南防波堤東端に向け航行し、船首部が同防波堤に衝突したものと考えられる。

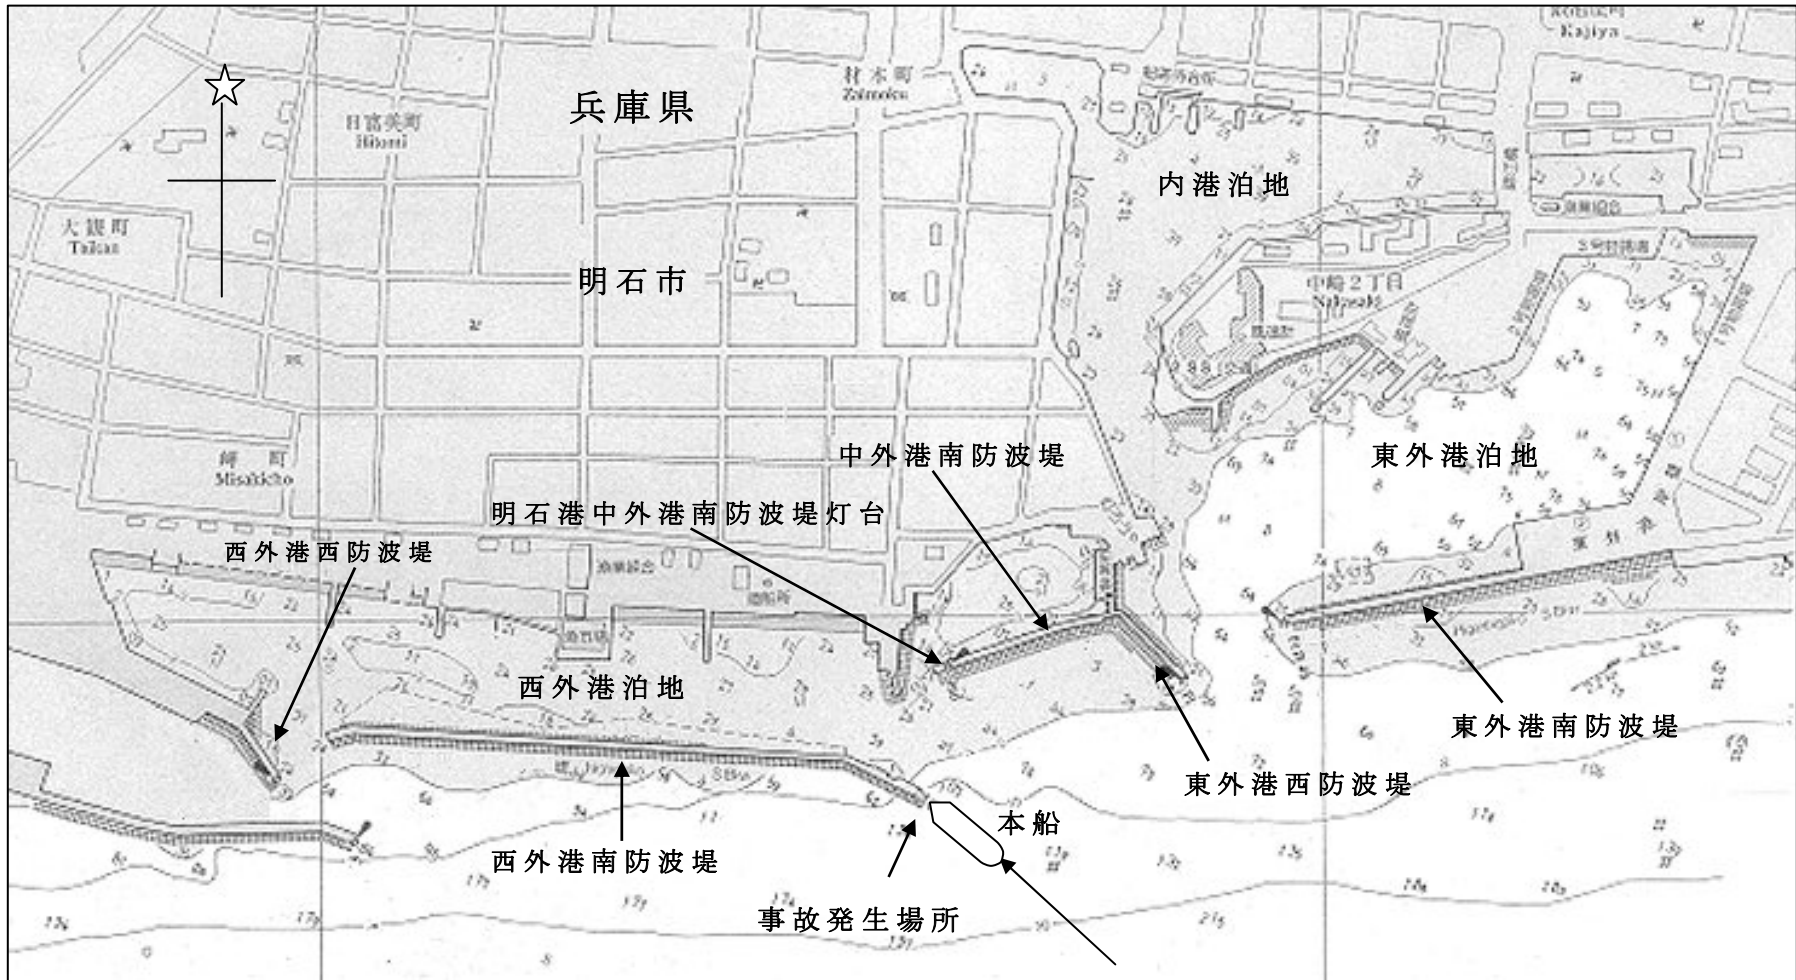
付図2 本事故発生場所付近の概略図

2.1、2.3、2.4、2.7 及び 3.1.1 から、本船は、船首が約300° に向いた状態で、西外港南防波堤東端にほぼ直角に約5kn の速力で衝突したものと考えられる。

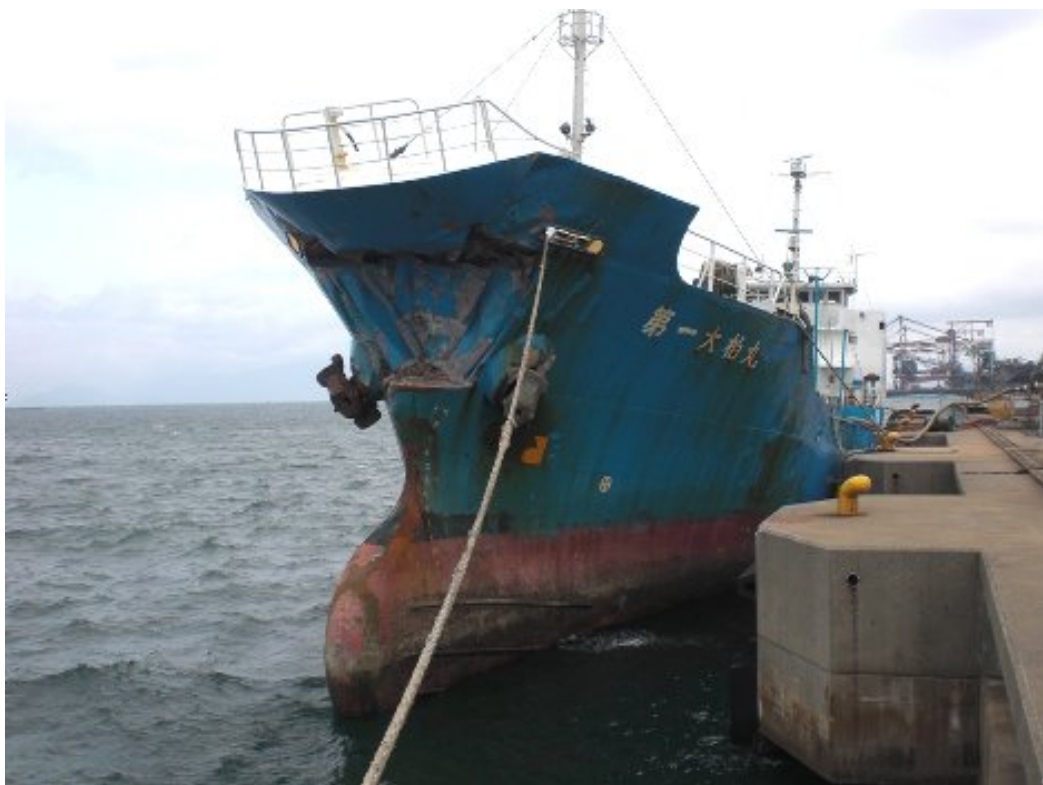
写真1 本船船首部の損傷

第一大柏丸には、船首部に凹損等が生じたが、死傷者はいなかった。

損傷状況写真によれば、本船は、船首部及び球状船首部に凹損及び擦過傷が生じた。

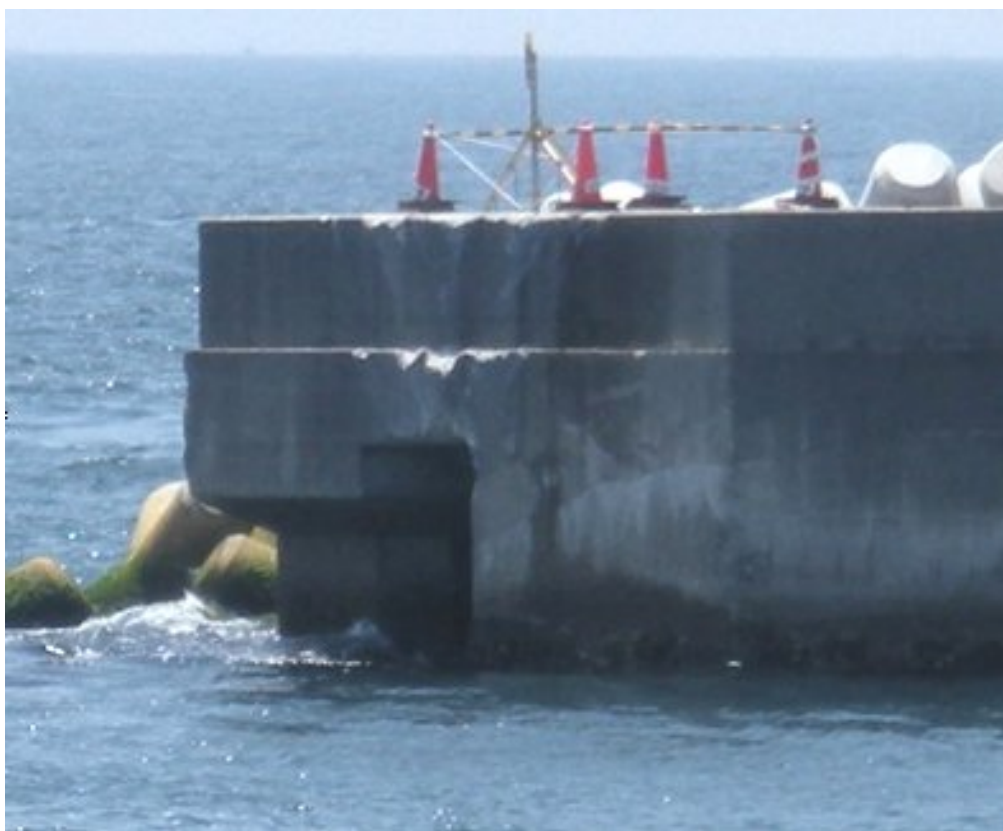
写真2 明石港の西外港南防波堤東端の損傷

西外港南防波堤には、東端に擦過傷及び欠損が生じた。

明石港西外港南防波堤東端面中央部の上部及び下部に、擦過傷及びコンクリートの欠損が生じた。
