船舶事故調査報告書

船種船名 台船^{ヒロセ} 2500
L×B×D 49.00m×20.00m×2.60m

事故種類 爆発
発生日時 平成20年11月4日 11時11分ごろ
発生場所 福岡県北九州市門司区関門港田野浦区太刀浦1号岸壁
(概位 北緯33°57.80′ 東経130°59.64′)

平成22年2月18日
運輸安全委員会(海事部会)議決

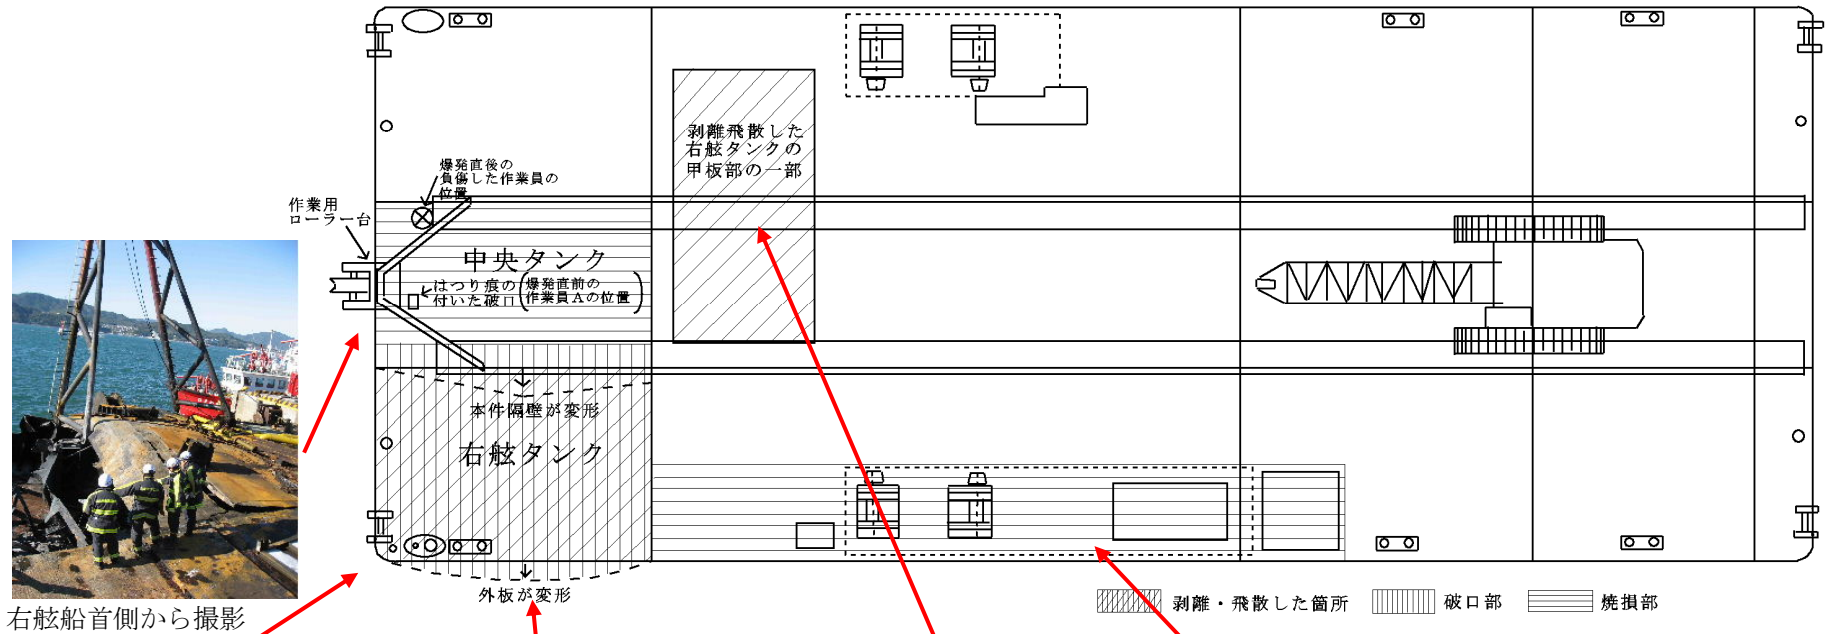
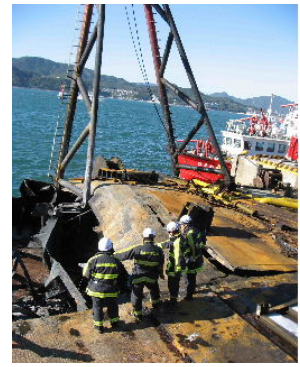
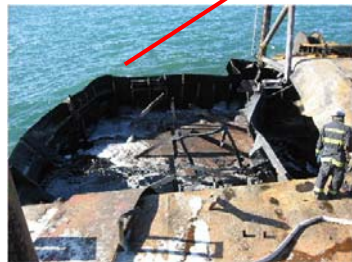
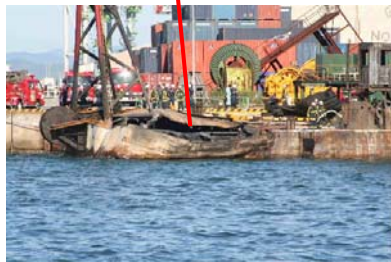
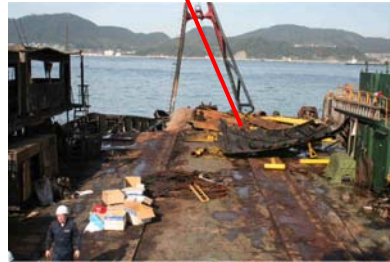
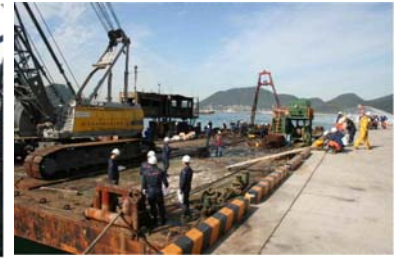
付図3 損傷箇所略図

① 右舷タンクの甲板部分が、2つに分断され、はく離して飛散するとともに、右舷側外板が外側に張り出して破口及びき裂を生じたほか、右舷タンク全体が焼損した。

② 中央タンク甲板の一部が上方にはく離して一部紛失したほか、中央タンク全体が焼損した。

③ 右舷タンクと中央タンクの間隔壁（以下「本件隔壁」という。）の中央部付近が左舷側から右舷側方向にくの字状に折れ曲がるとともに、全体が焼損した。

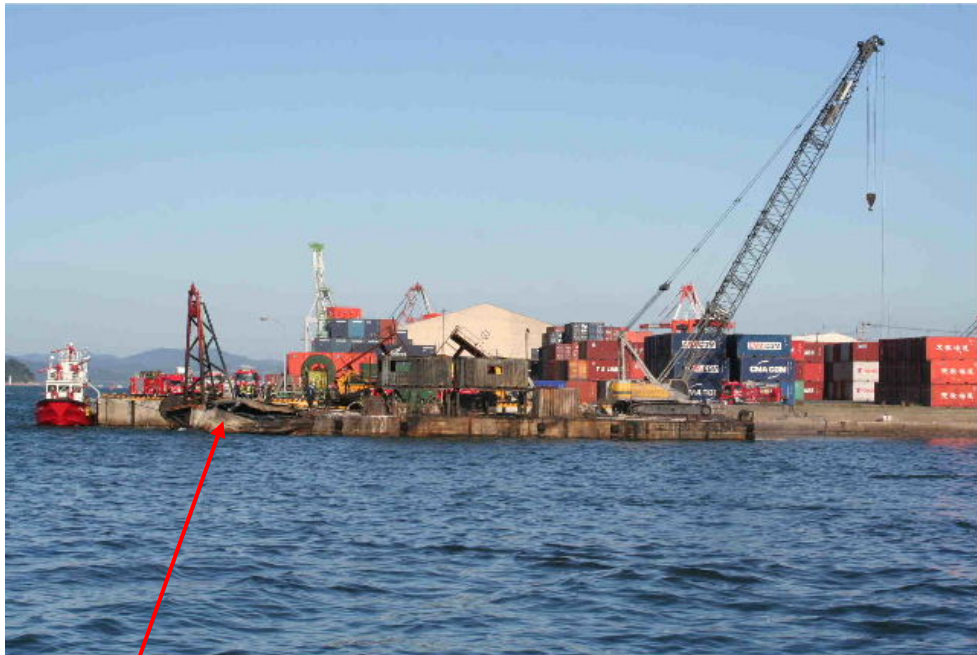
写真1 本船の損傷状況①

なお、はく離して飛散した甲板部分は、海中及び中央タンク船首側の甲板上に落下した。

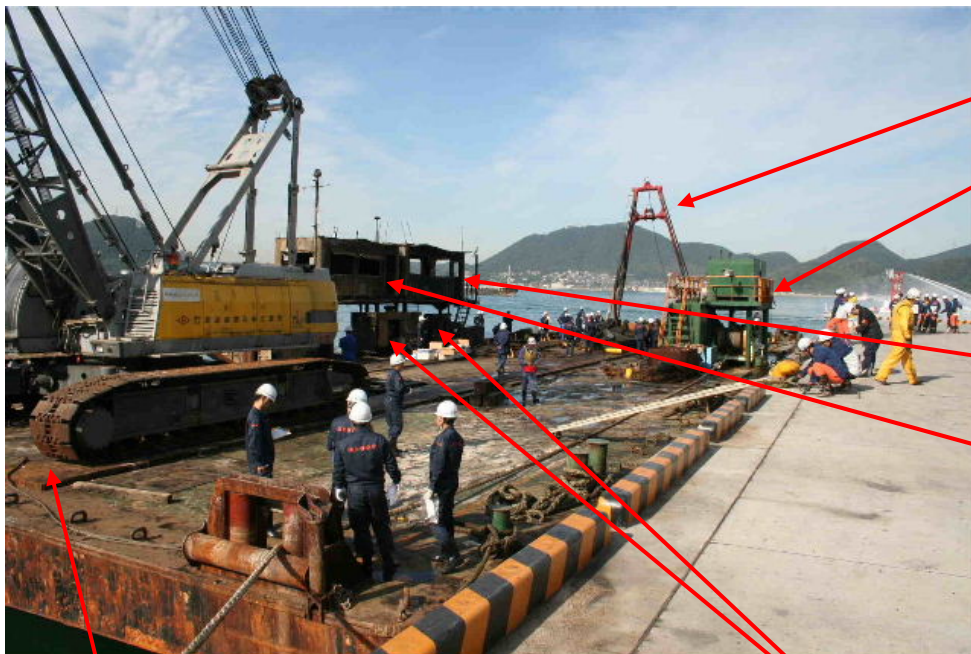
写真2 本船の損傷状況②

右舷甲板上に設置されていたコンテナ型の休憩所、事務所及び倉庫並びに発電機及びウインチが焼損したほか、右舷甲板下の居住区兼機械室が焼損した。

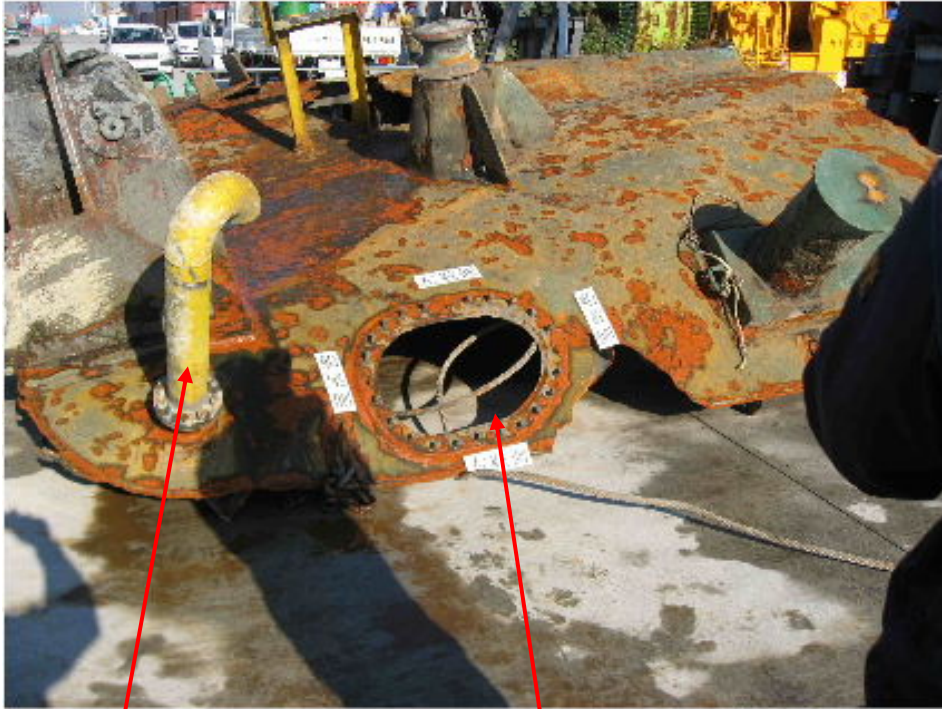
写真7 空気抜き管の状況

責任者A、作業員A及び本件鉄工会社側の責任者の口述によれば、配管等の撤去作業時、右舷タンク上では、風向きにもよるが、空気抜き管及び右舷タンクのマンホールに設置された2インチのフランジ付取入れ用配管から油のにおいがしていた。

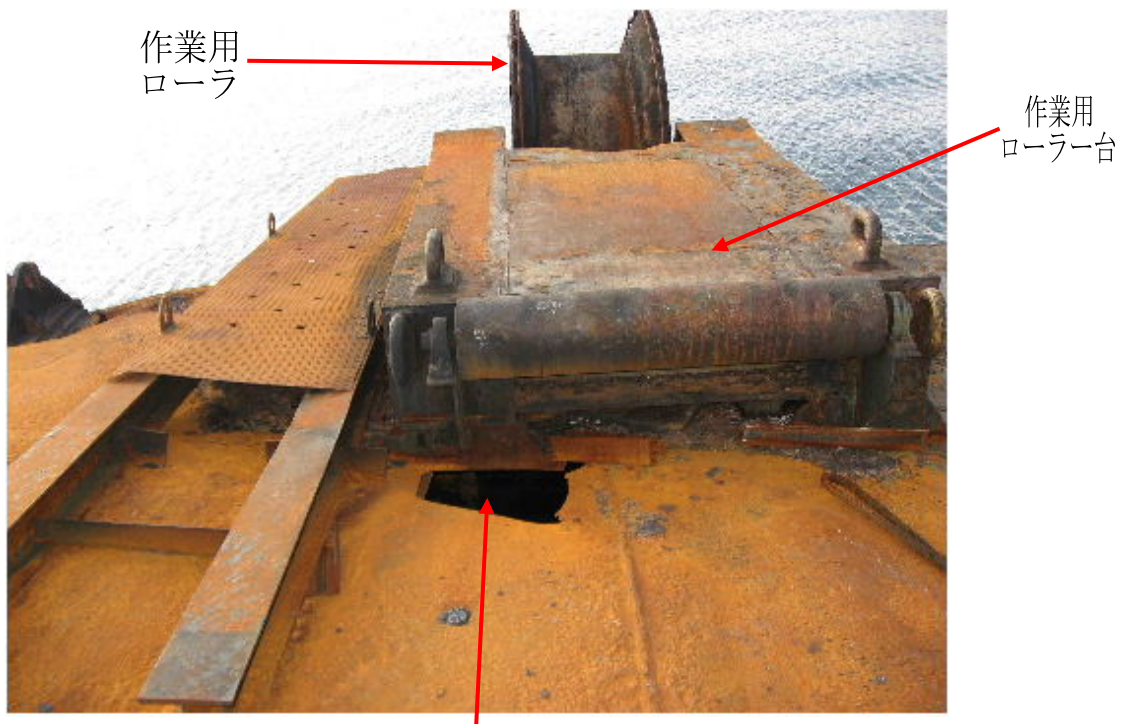
写真8 作業用ローラー台付近の状況

作業用ローラー台右舷側手前の厚さ8mmの甲板上には、本事故後、甲板の一部が折れ曲がって四角形の破口が生じ、折れ曲がった部分にはアングル材溶断跡のはつり痕が認められた。

作業員Aの口述によれば、その破口部は、作業員Aが本事故直前にはつり作業を行っていた箇所であった。

2.1及び2.12から、作業員Aは、作業用ローラー台右舷側手前の厚さ約8 mmの甲板上ではつり作業を行っていたものと考えられる。

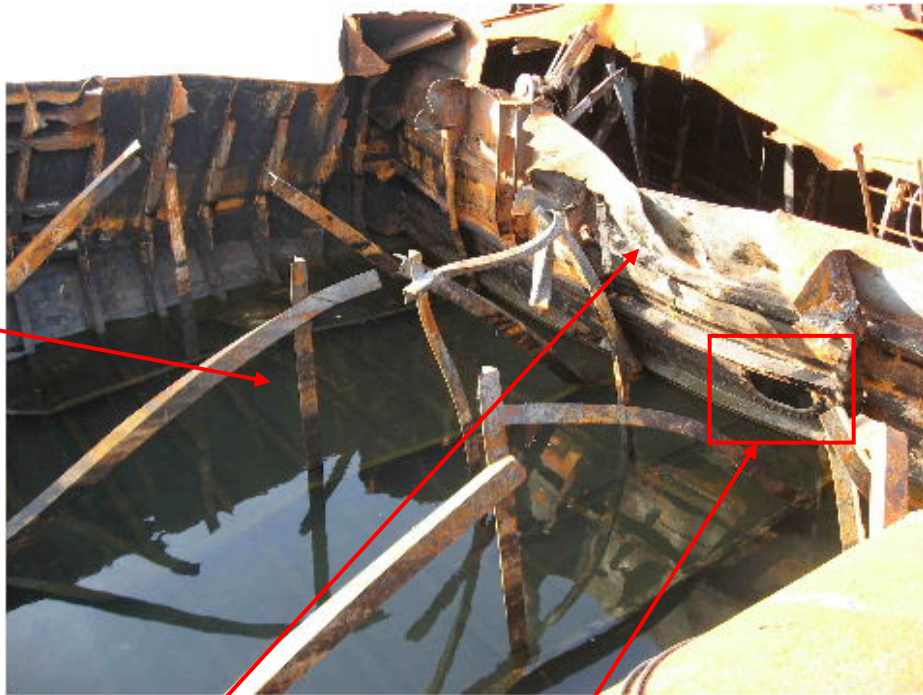
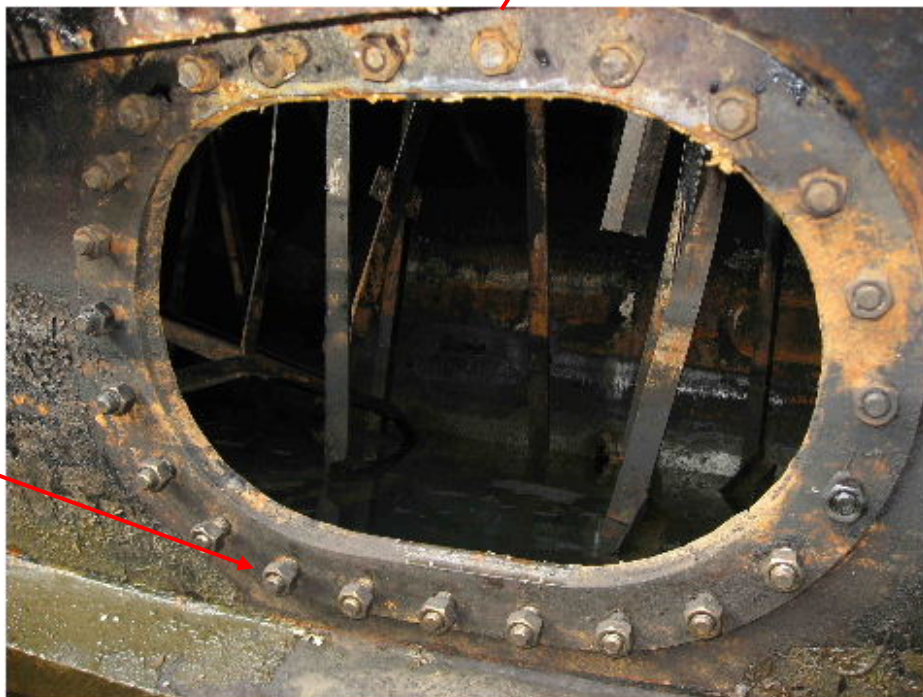
写真9 本件隔壁と本件マンホールの状況

本件隔壁には、長径約62cm、短径約42cmの横長円形のマンホール（以下「本件マンホール」という。）が設置されており、本件マンホールの開口の下端が、船底板上面から約0.85mに位置していた。

なお、本件マンホールは、蓋が外された状態になっており、蓋を取り付ける植込みボルト24本全てにナットが取り付けられていた。

2.6.3(4)及び2.10から、本件マンホールは、本件海底管工事以前から蓋が外されていたと考えられる。

本件マンホールの蓋は、平成10年11月造船所でタンク掃除が行われた

際、外されたまま取り付けられなかった可能性があると考えられるが、明らかにすることができなかった。

事故当時、本件工事責任者は、本件海底管工事に従事する前に、長期間使用されていなかった右舷タンク内の状況を確認しなかったため、本件マンホールの蓋が外された状態であることに気付かなかったものと考えられる。

過去の使用状況が把握できないタンクを使用する際は、そのタンク内の状況を確認してから使用すべきである。

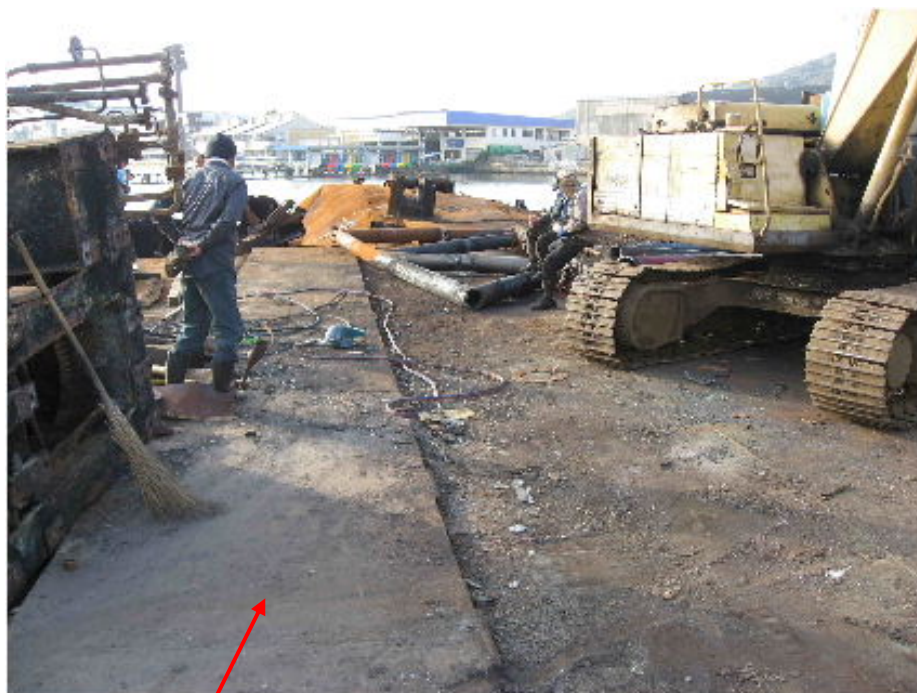
写真10 クレーン車走行用鉄板通路の状況①

クレーン車走行用鉄板通路は、甲板上に、幅が約1.5m、厚さ約50mmの木材を2枚重ね、その上に厚さ約15mmの鉄板を敷き詰めたもので、同鉄板が、溶接した金具で甲板上に固定されていた。

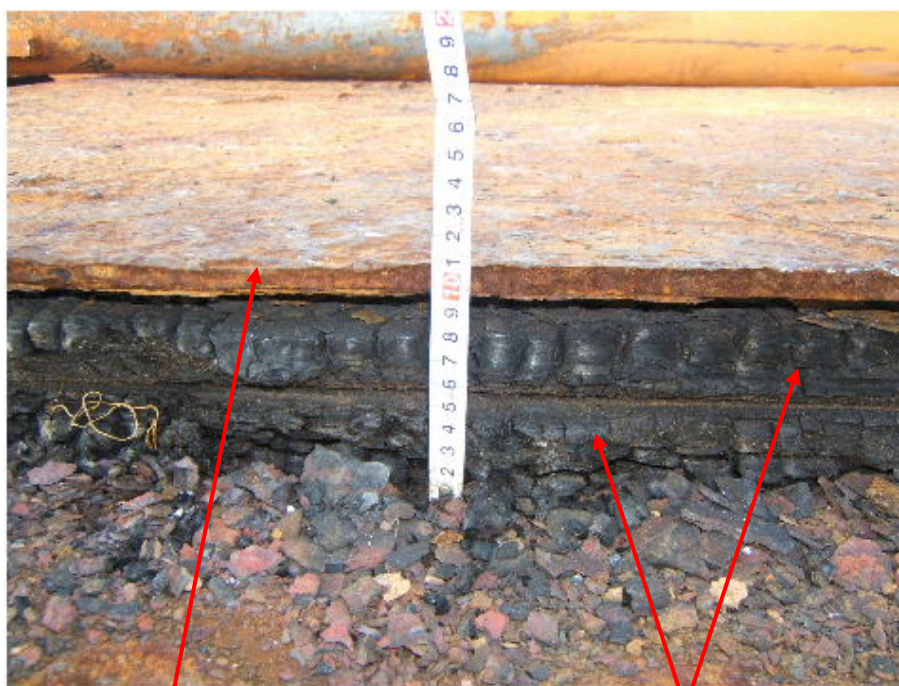
写真11 クレーン車走行用鉄板通路の状況②

2.1及び2.6.3(1)、(5)から、第1～3回までののはつり作業は中央タンク甲板上で行われたが、その場所が、厚さ約50 mmの木材2枚を重ねたうえ厚さ約15 mmの鉄板を敷き詰めて作られたクレーン車走行用鉄板通路上であったので、厚さ約100 mmの木材が断熱材の役目を果たし、バーナーの熱が同タンク内に伝わらなかったため、爆発が起きなかったものと考えられる。
