# 船舶事故調査報告書

船種船名 交通船 うつみ

事故種類 衝突（防波堤）

発生日時 平成20年11月16日 23時47分ごろ

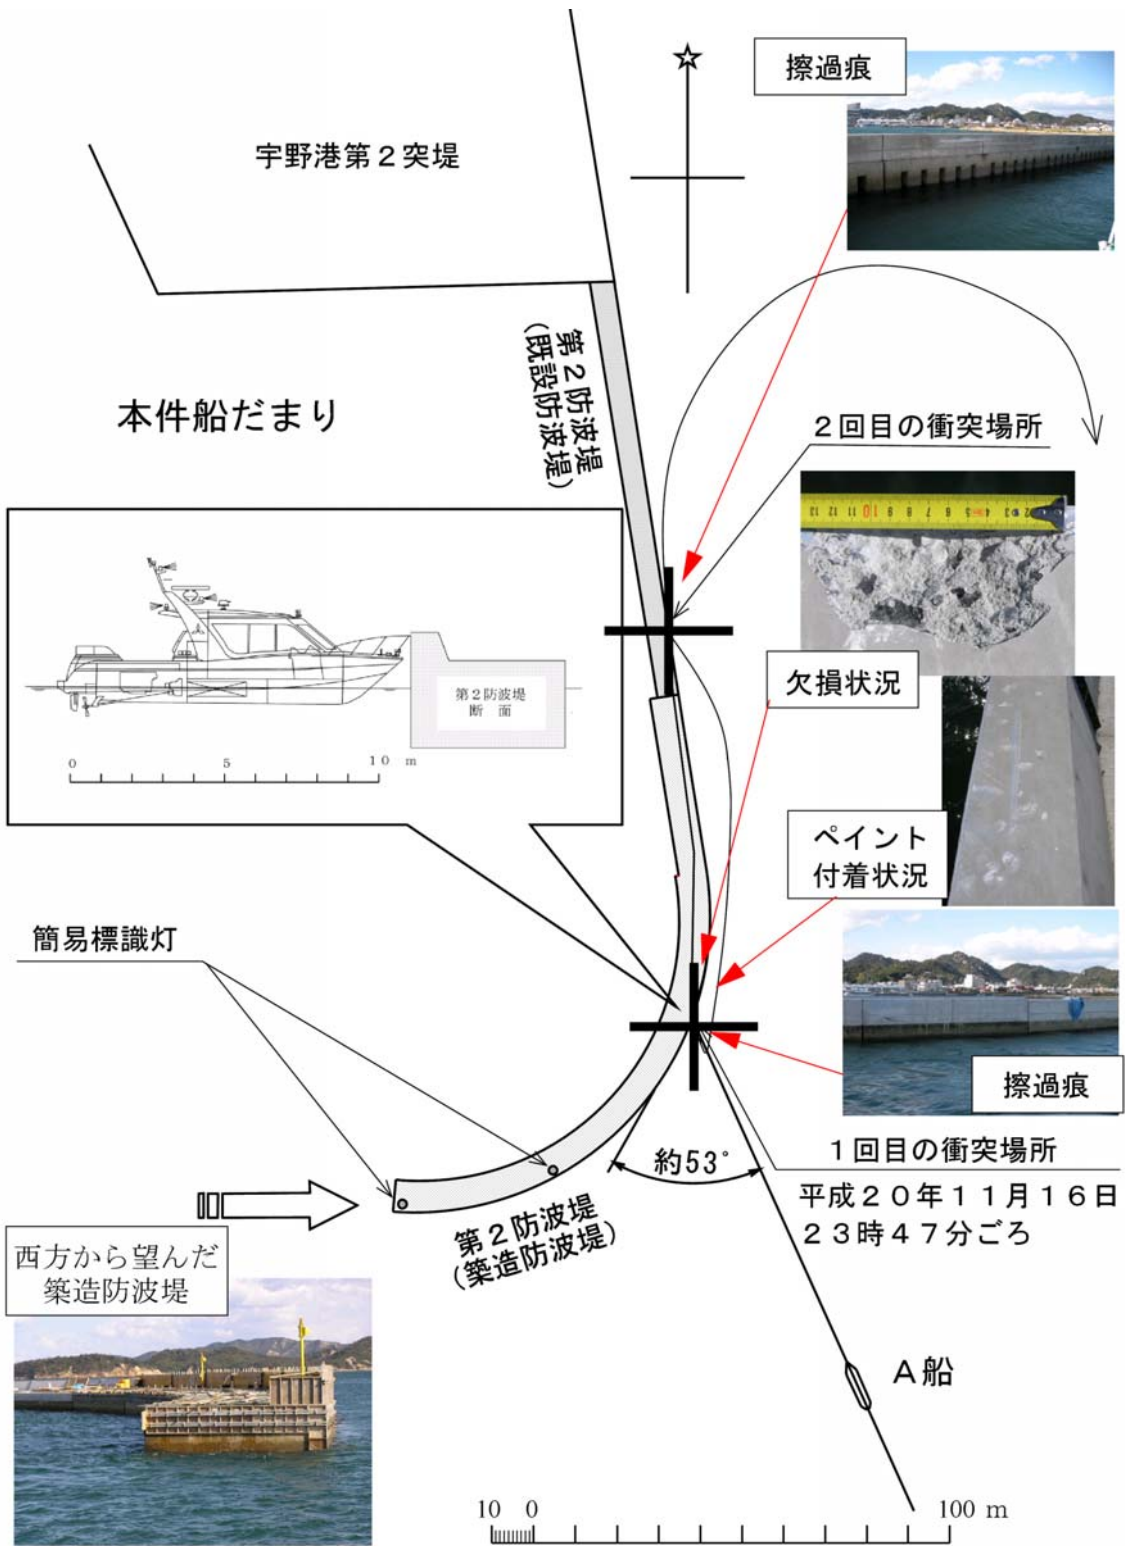
付図5 衝突場所付近略図

第 2 防波堤には、同防波堤西端からそれぞれ約 90 m 及び約 182 m 付近の同防波堤側面 (南面) のコンクリート面に長さ約 12 m 及び約 5 m の擦過痕が 2 か所、同防波堤西端から約 90 m の同防波堤上面に約 2.3 m にわたってペイントが付着し、西端から約 91 m 付近の防波堤上端部のコンクリートに長さ約 13 cm、幅約 7 cm、深さ約 3 cm の楕円形の欠損が生じた。

(3) 2.1及び2.4から、第2防波堤の側面（南面）には、最初の衝突場所に約12m及び2回目の衝突場所に約5mの擦過痕、最初の衝突場所から同防波堤上端面上に約2.3mにわたってペイントが付着し、さらに長さ約13cm、幅約7cm、深さ約3cmの楕円形の欠損が生じたものと考えられる。

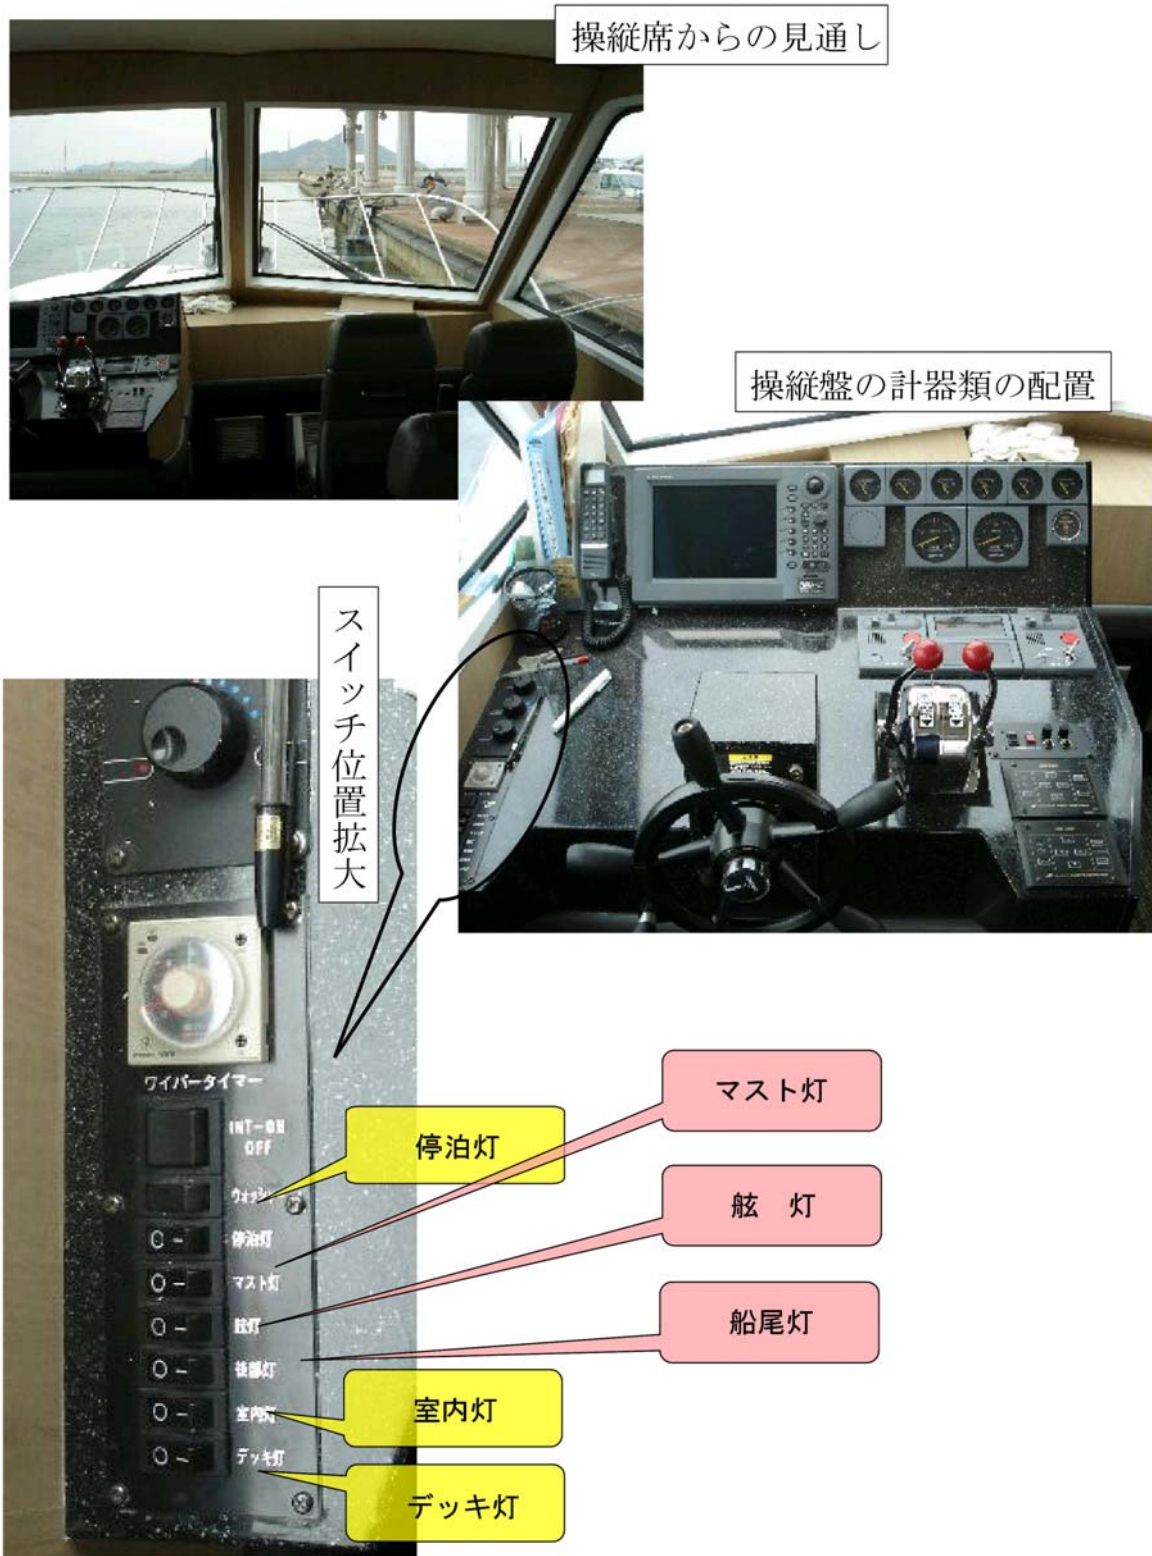
付図8 操縦席及び灯火スイッチの配置状況

なお、A船は、操縦盤の左舷側に、室内灯スイッチと航海灯スイッチが縦一列に並んでおり、左側に押し倒すと点灯、右側に押し倒すと消灯することから、船長Aは、消灯位置か点灯位置かは外に出なくとも確認することができた。

船長Aは、これまでに1～2回無灯火状態で航行していることに途中で気づき点灯したことがあった。本事故当時、船長Aは航海灯を点灯したつもりでいた。

灯火のスイッチは、操縦席前面の操縦盤左端に配置され、上部から停泊灯、マスト灯、両舷灯、船尾灯、室内灯及びデッキ灯の6個が縦1列に配置されていた。スイッチは、いずれも左右への押し倒し式のロッカースイッチで、点灯中又は消灯中を示すランプ等は付設されておらず、左側が「入り」、右側が「切り」となっていた。

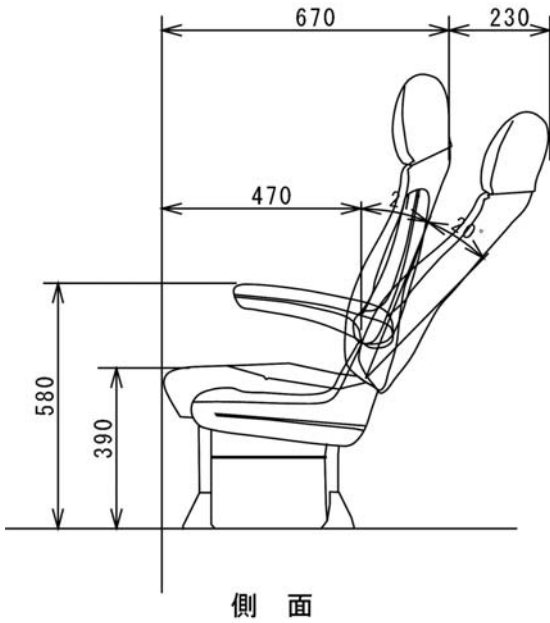
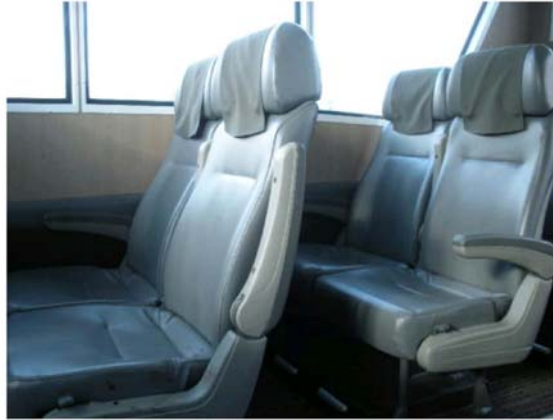
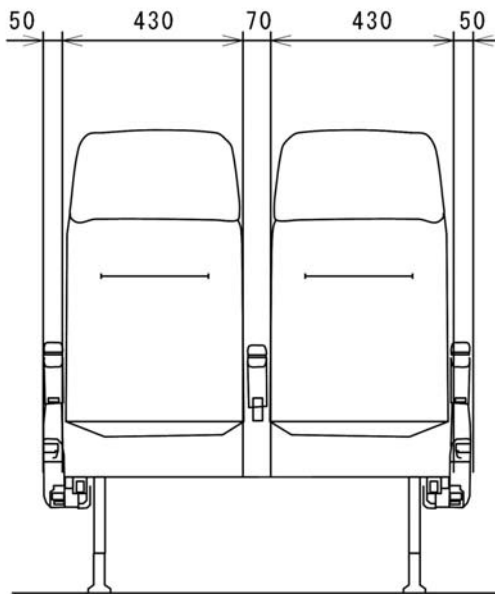
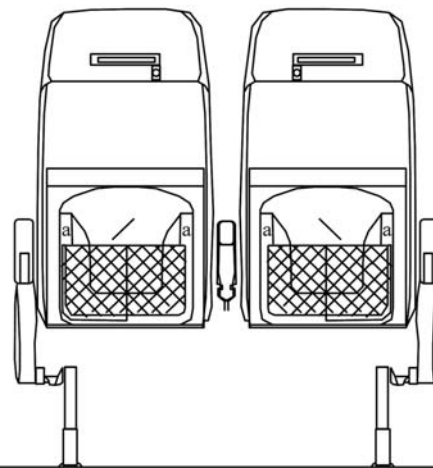
# 付図 1 0 座席の状況

A船の客室のいすには、シートベルトは装備されていなかった。

座席製造業者担当者の口述によれば、船舶用いすの仕様は、船舶所有者が仕様を決めて造船所に発注し、造船所がいす製造業者に指示する。シートベルトは、オプションとして装備できる。シートベルトを装備するか否かは、腰掛けの色調、素材等の決定と同じで、基本的に発注者の意向で決められる。A船搭載のいすの基本仕様は、観光バスと同程度で、座席両側の肘掛けが跳ね上げ可能である。強度的な構造設計上の資料はあるが、衝撃の緩和、吸収性に関する検討はされていない。布地については、船舶所有者の指定による。素材の相違によって衝撃の吸収・緩和の程度は大きく変わるものではないと思われる。

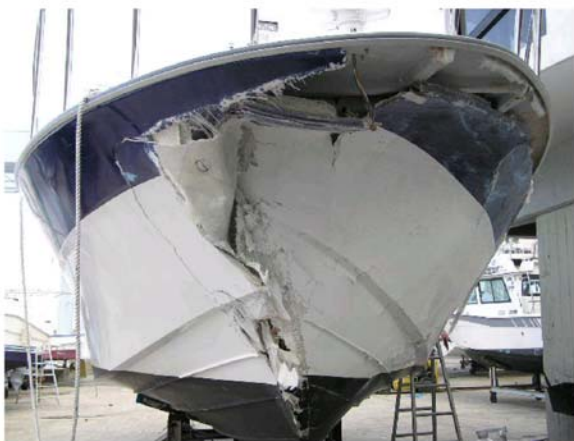
船首部損傷

A 船は、船首部上部が圧壊して大破、左舷船首部には凹損及び曲損がそれぞれ生じた。また、左舷主機が据え付け位置から前方に移動するとともに、燃料油管系統が破損した。

(2) 2.1及び2.3から、A船は、最初の衝突で、船首部を圧壊して破口が生じ、左舷主機が前方に移動して運転不能となり、さらに、2度目の衝突により、左舷前部に凹損及び曲損を生じたものと考えられる。
