# 船舶事故調査報告書

船種 船名 漁船 不動丸  
漁船登録番号 SA3-17077  
総トン数 4.0トン

船種 船名 漁船 第二潮美丸  
漁船登録番号 FO3-56095  
総トン数 1.5トン

事故種類 衝突  
発生日時 平成20年12月10日 08時50分ごろ  
発生場所 福岡県三池港西方沖  
三池港沖灯標から真方位006° 900m付近  
(概位 北緯33° 00' 東経130° 21')

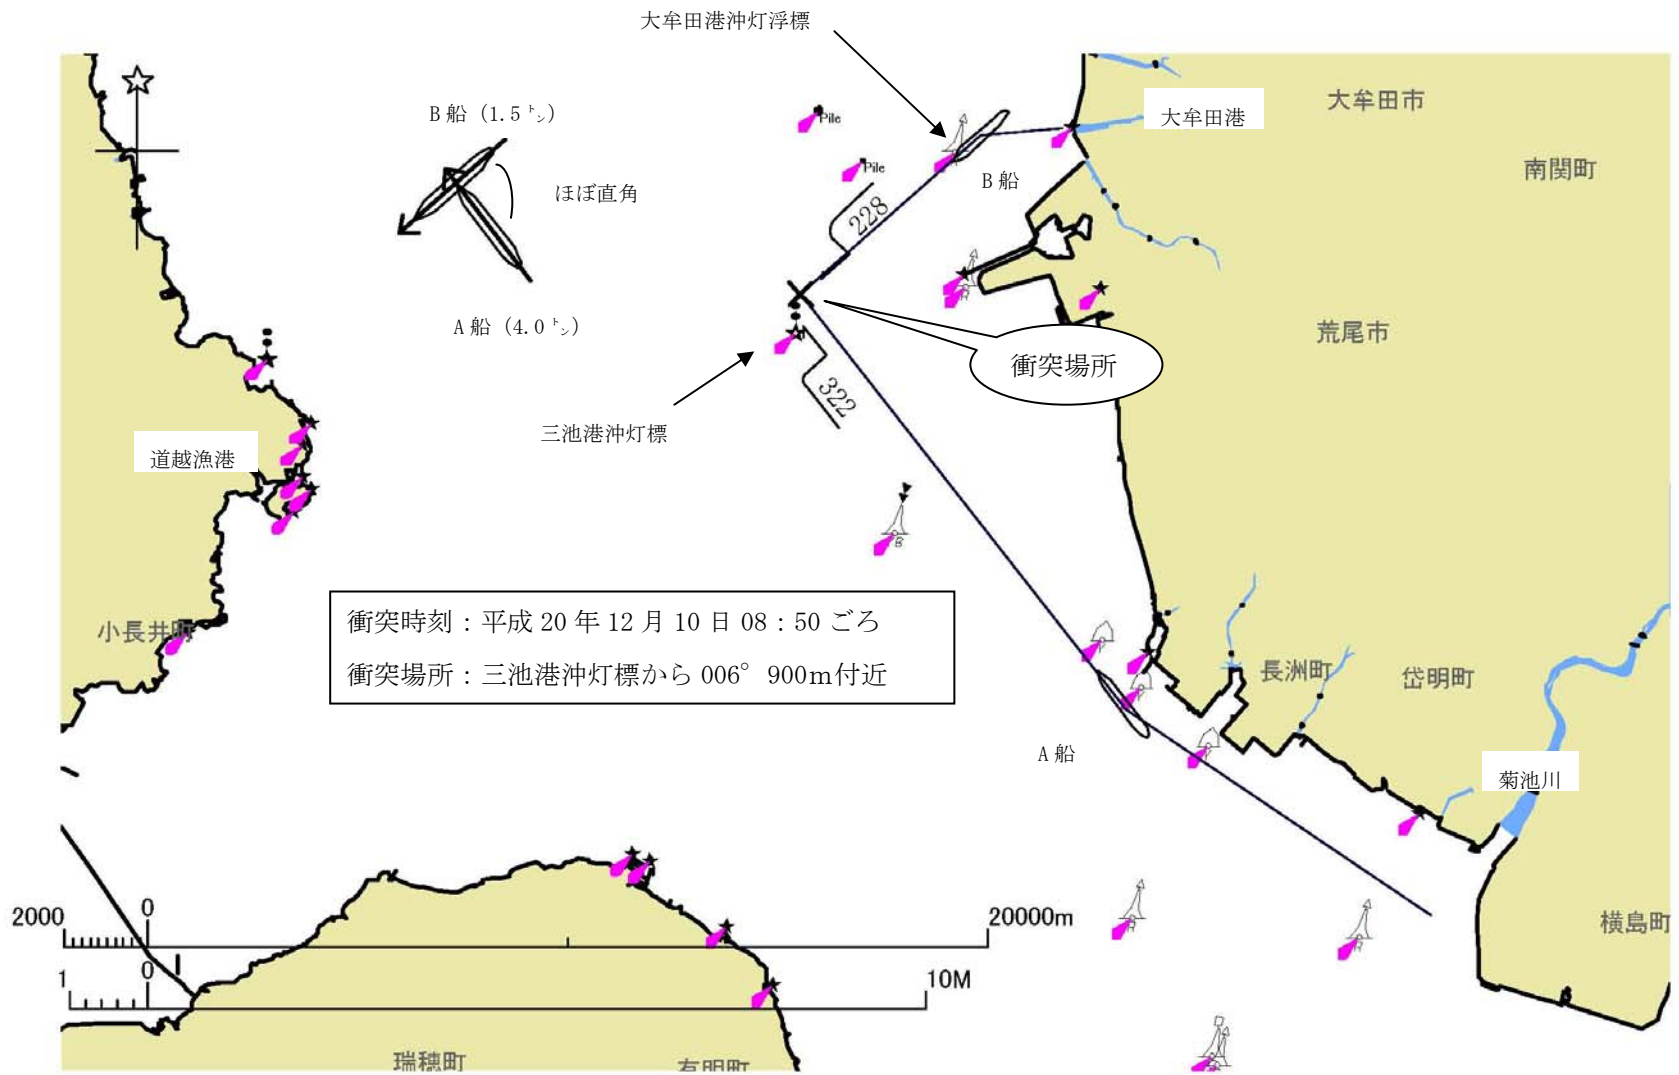
付図1 推定航行経路図

2.1から、A船は、長洲港沖で針路約322°とし、衝突約1～2分前に、速力を約10knに減じて航行中、また、B船は、大牟田港灯浮標の南方50～100m付近で、針路約228°とし、衝突の少し前から主機関の回転数を徐々に減じ、中立とし、速力を約1knに減じて航行中、両船が衝突したものと考えられる。

2.1から、衝突時刻は、08時50分ごろで、衝突場所は、三池港沖灯標から006°900m付近であったものと考えられる。

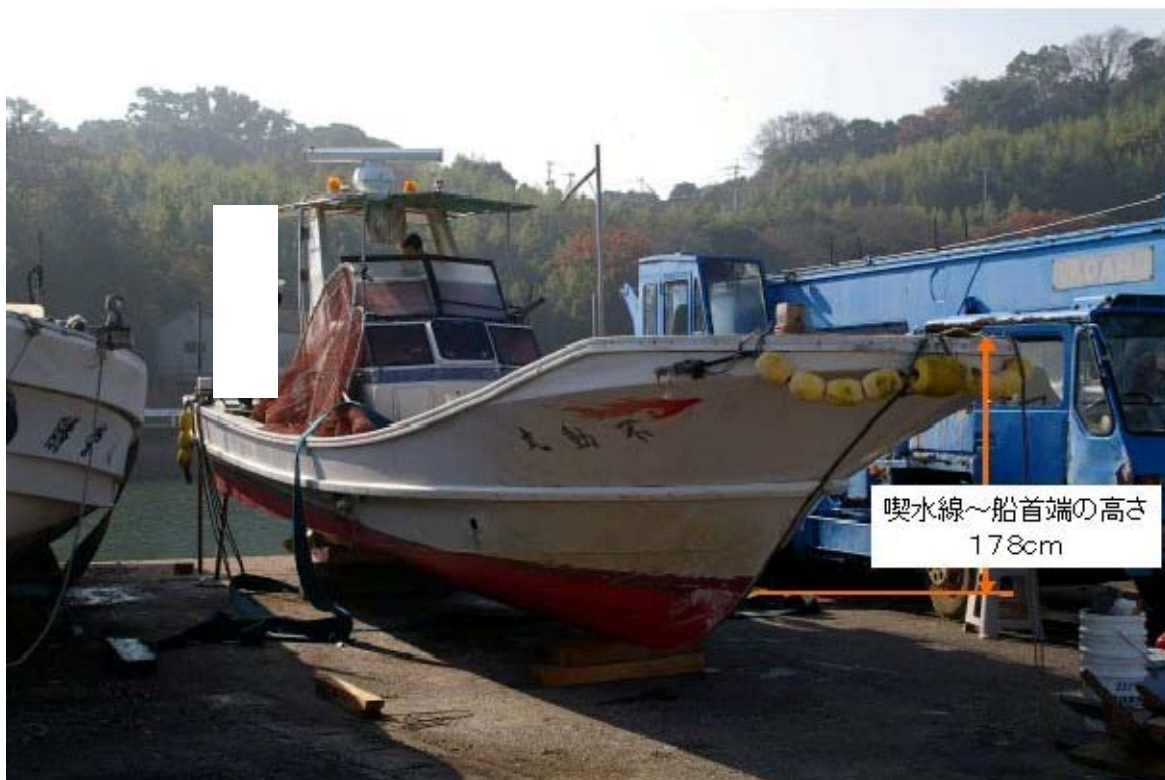
写真1 A船の状況

船長Aの口述によれば、船首に擦過傷及びプロペラに曲損が生じた。

2.1及び2.3から、A船の船首と、B船の左舷側とが、ほぼ直角に衝突したものと考えられる。

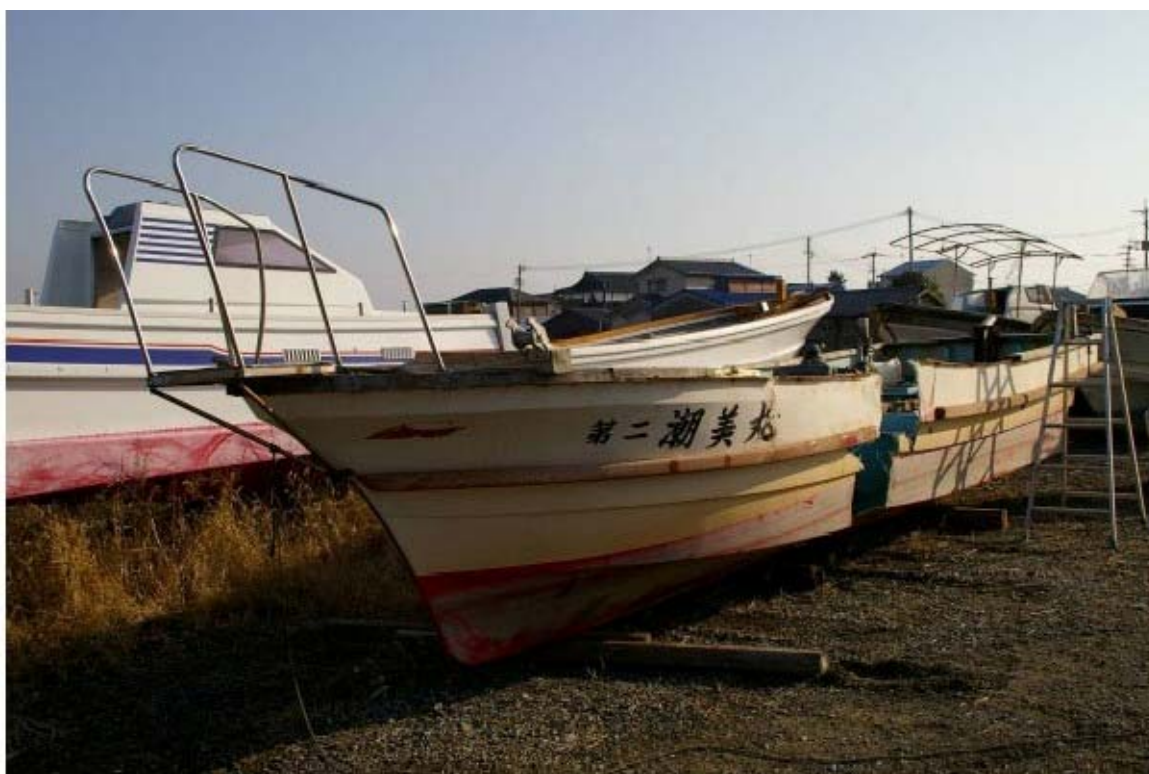
写真2 B船の状況

船長Bの口述によれば、船体船首側に裂傷を生じ、操舵室が切断されて水船となった。
