# 船舶事故調査報告書

船種船名 油送船 宝生丸

事故種類 乗揚

発生日時 平成21年1月17日 23時20分ごろ

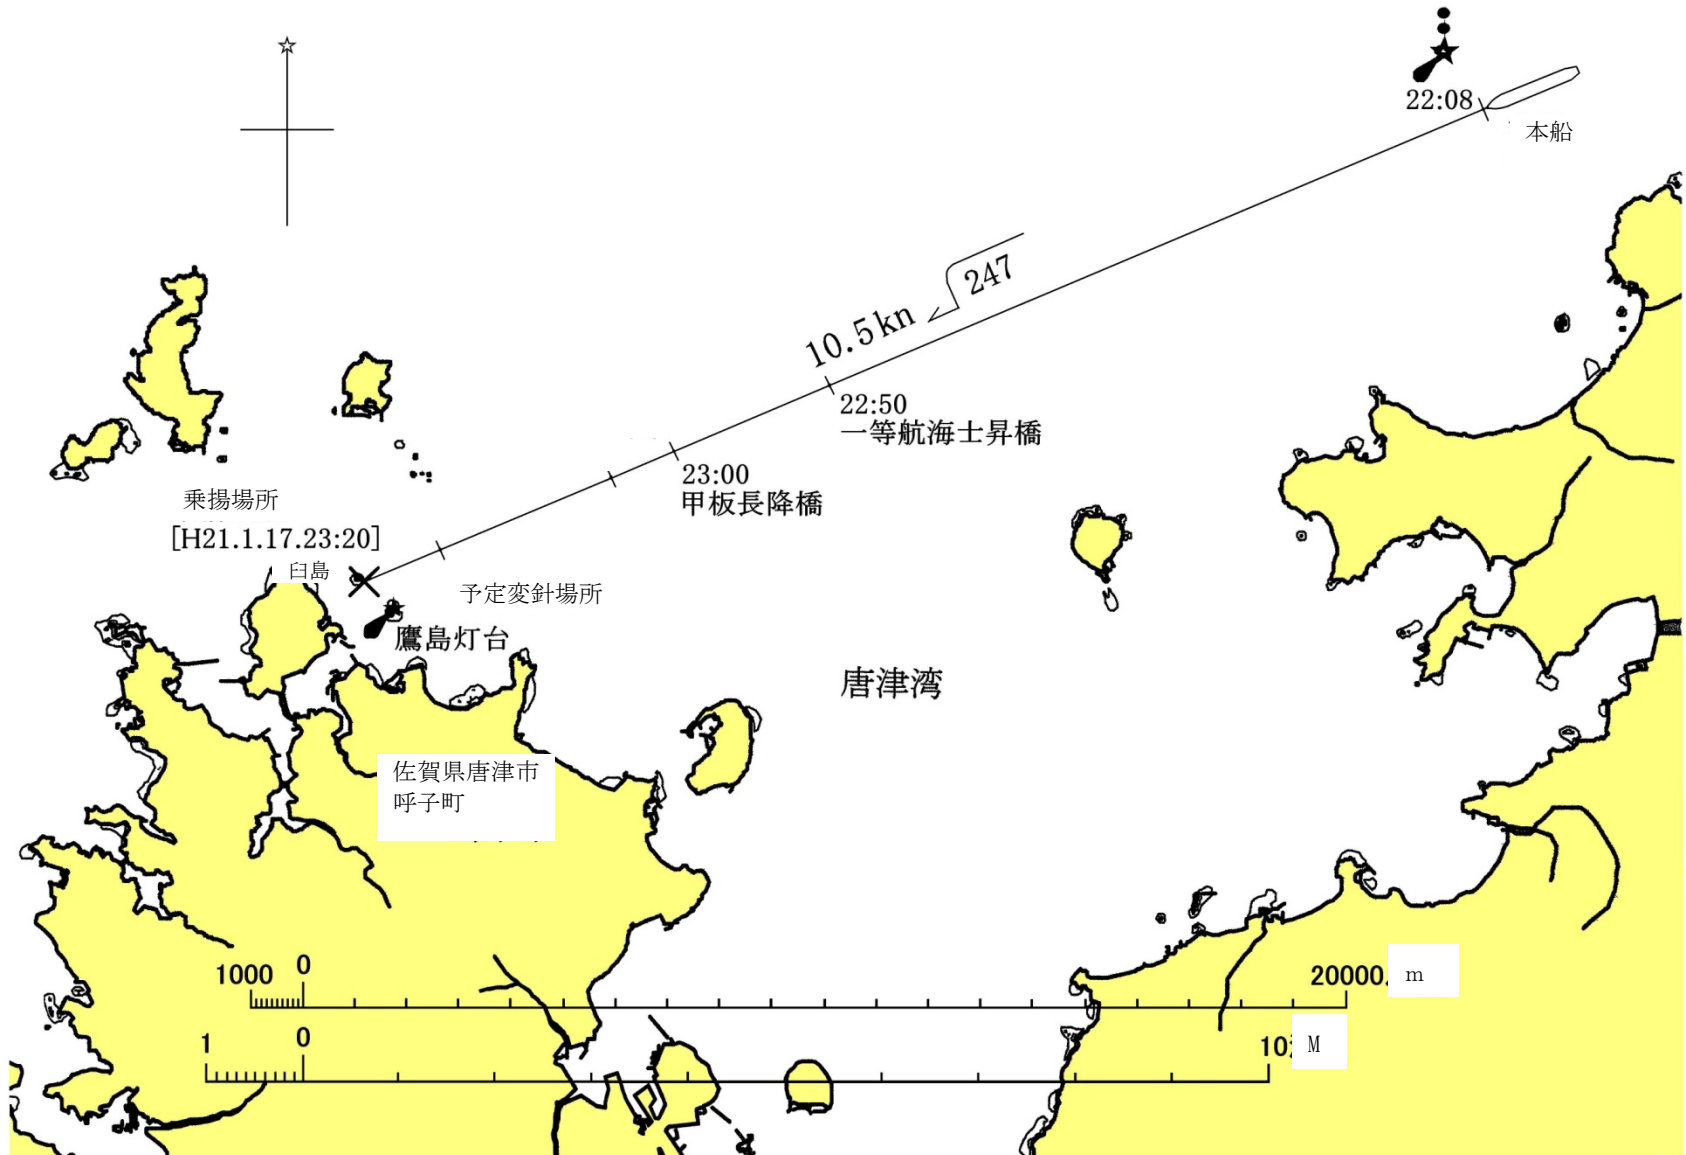
付図1 推定航行経路図

2.1から、本船は、唐津湾沖を針路約247°（以下「原針路」という。）、速力約10.5kn（以下「原速力」という。）で自動操舵により航行中、単独で船橋当直を行っていた一等航海士が居眠りに陥り、予定変針場所を通過して原針路及び原速力で航行し、臼島南東方沖の浅瀬に乗り揚げたものと考えられる。

本事故は、夜間、本船が、唐津湾沖を西南西進中、単独で船橋当直中の一等航海士が居眠りに陥ったため、予定変針場所を通過して原針路及び原速力で航行し、臼島南東方の浅瀬に乗り揚げたことにより発生したものと考えられる。

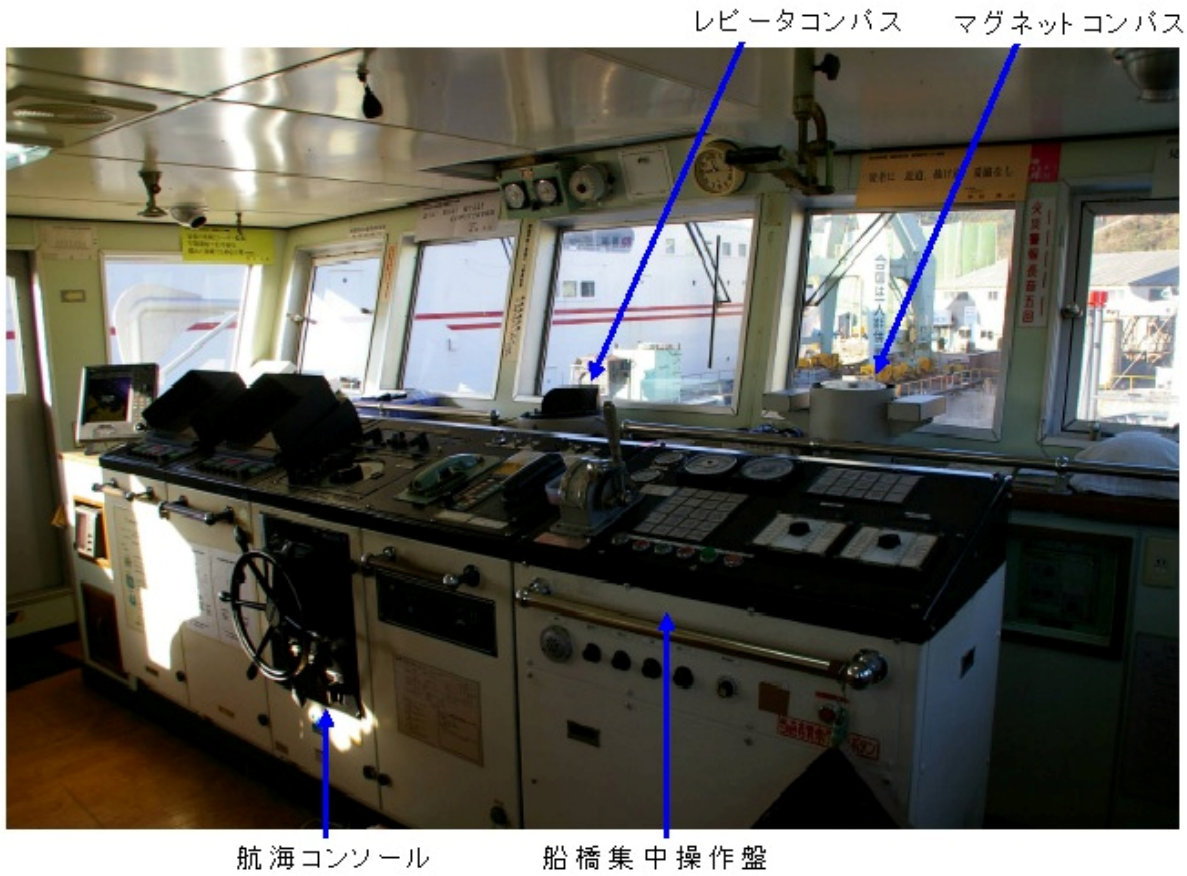
# 写真1 操舵室の状況

- ① 操舵室には、船橋集中操作盤、オートパイロット付航海コンソール、レーダー2台、GPSプロッター、レピータコンパス、マグネットコンパス及び船内時計が設置され、故障及び不具合はなかった。

- ② 居眠り防止支援装置は、操舵室前面中央窓の右側にあり、4分間船橋当直者に動きがなければセンサーが1分間鳴り、その後、2階通路の警報が鳴るようになっていた。なお、事故後の調査で、事故当日は、ヒューズが切れていたことが判明した。

2.5から、本船は、居眠り防止支援装置を除き、船体、主機関及び航海計器には故障及び不具合はなかったものと考えられる。事故当時、居眠り防止支援装置は、ヒューズが切れて故障していたものと考えられる。
