船舶事故調査報告書

船種 船名 漁船 第十七暁星丸
漁船登録番号 NS2-10413
総トン数 11トン

船種 船名 モーターボート 若潮
船舶番号 292-31612長崎
総トン数 5トン未満（長さ5.38m）

事故種類 衝突
発生日時 平成21年1月27日 21時35分ごろ
発生場所 長崎県長崎市福田埼西方沖
長崎港口防波堤灯台から真方位308° 4,000m付近
（概位 北緯32° 44.2′ 東経129° 47.0′）

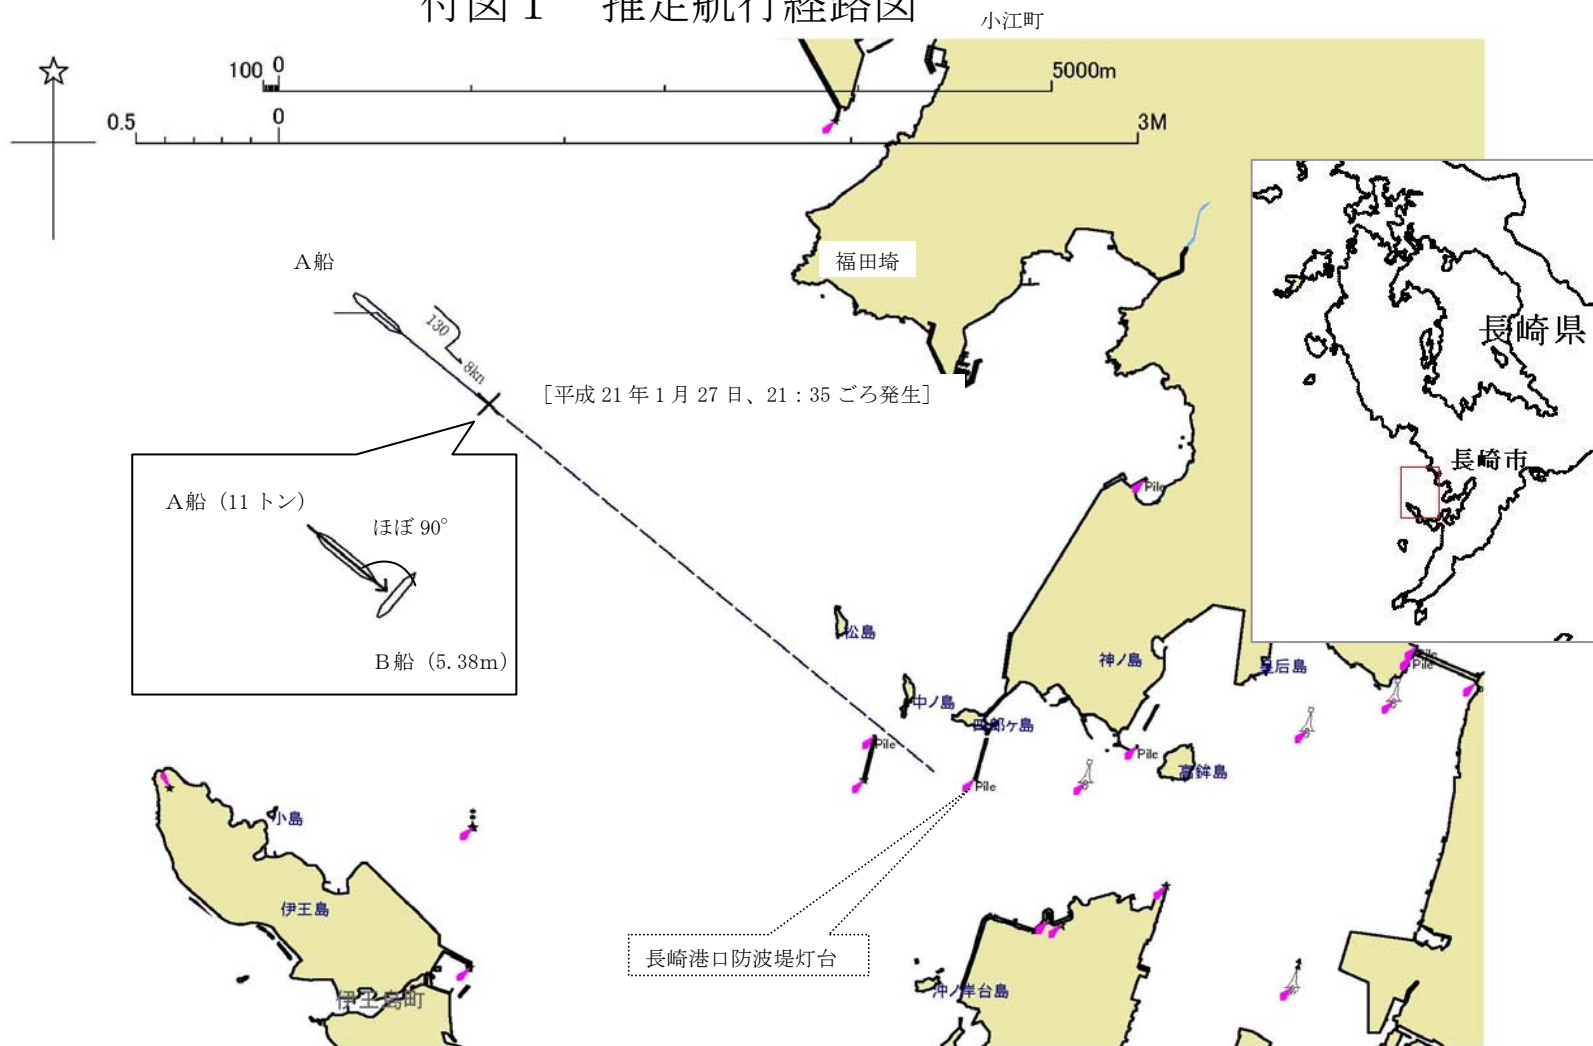
付図1 推定航行経路図

船長Aは、マスト灯、げん灯及び船尾灯を点灯し、21時30分ごろ漁場を発し、いったん東方に向けて少し航行した後、長崎市中ノ島とその南にある防波堤との間に向けるため、レーダーにより針路約130°（真方位、以下同じ。）、主機関を回転数毎分約1,400とし、約8ノット（kn）の速力（対地速力、以下同じ。）で南東進した。

本事故の発生日時は、平成21年1月27日21時35分ごろで、発生場所は、長

崎港口防波堤灯台から308°4,000m付近であった。

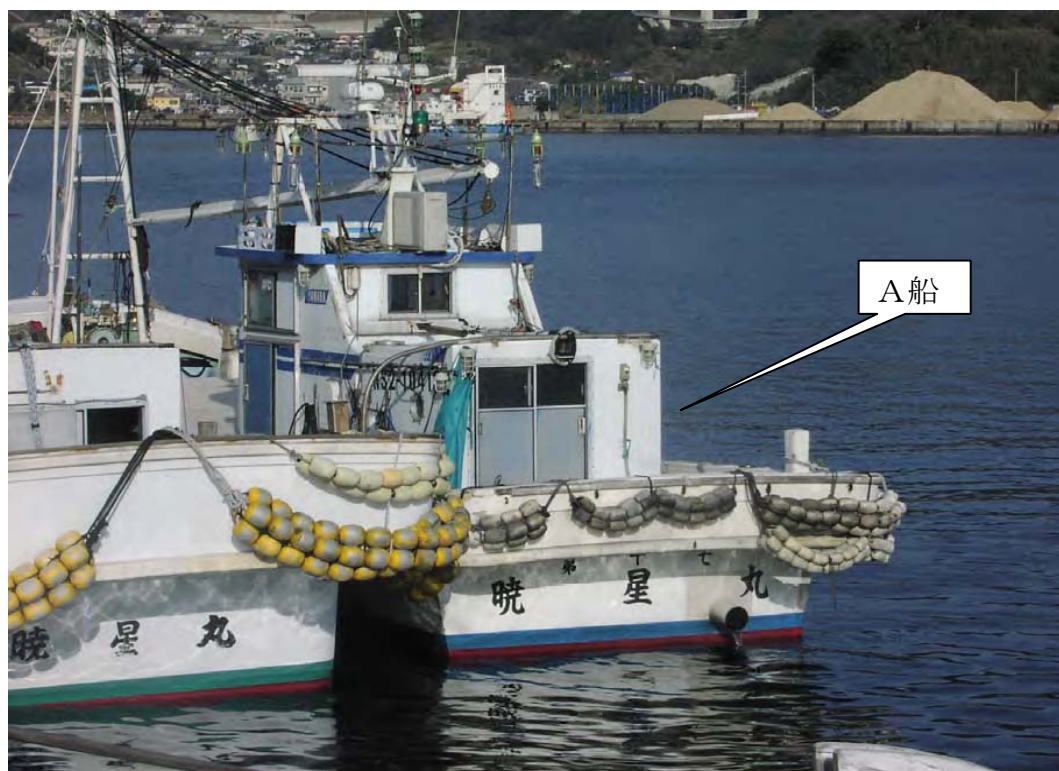
写真1 A船の状況

船首部に擦過傷が生じた。衝突後、船長Aは、B船をえい航し、途中から僚船とえい航を交替し、22時00分ごろ神ノ島岸壁に着いた。

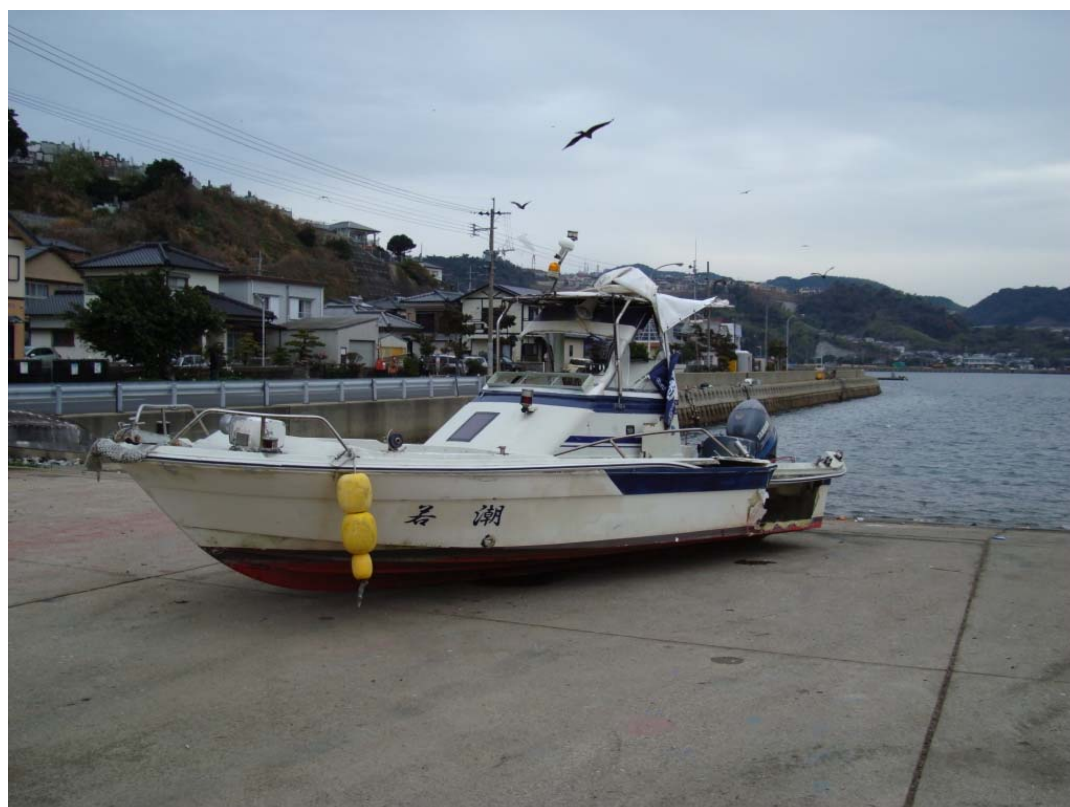
写真2 B船の状況

船尾左舷外板に破口を生じて浸水し、操舵室窓ガラスに破損が生じた。

2.1から、A船の船首とB船の船尾左舷とがほぼ直角に衝突したものと考えられる。
