# 船舶事故調査報告書

船種 船名 貨物船 JANG WON NO.1

事故種類 乗揚

発生日時 平成21年4月24日 16時50分ごろ

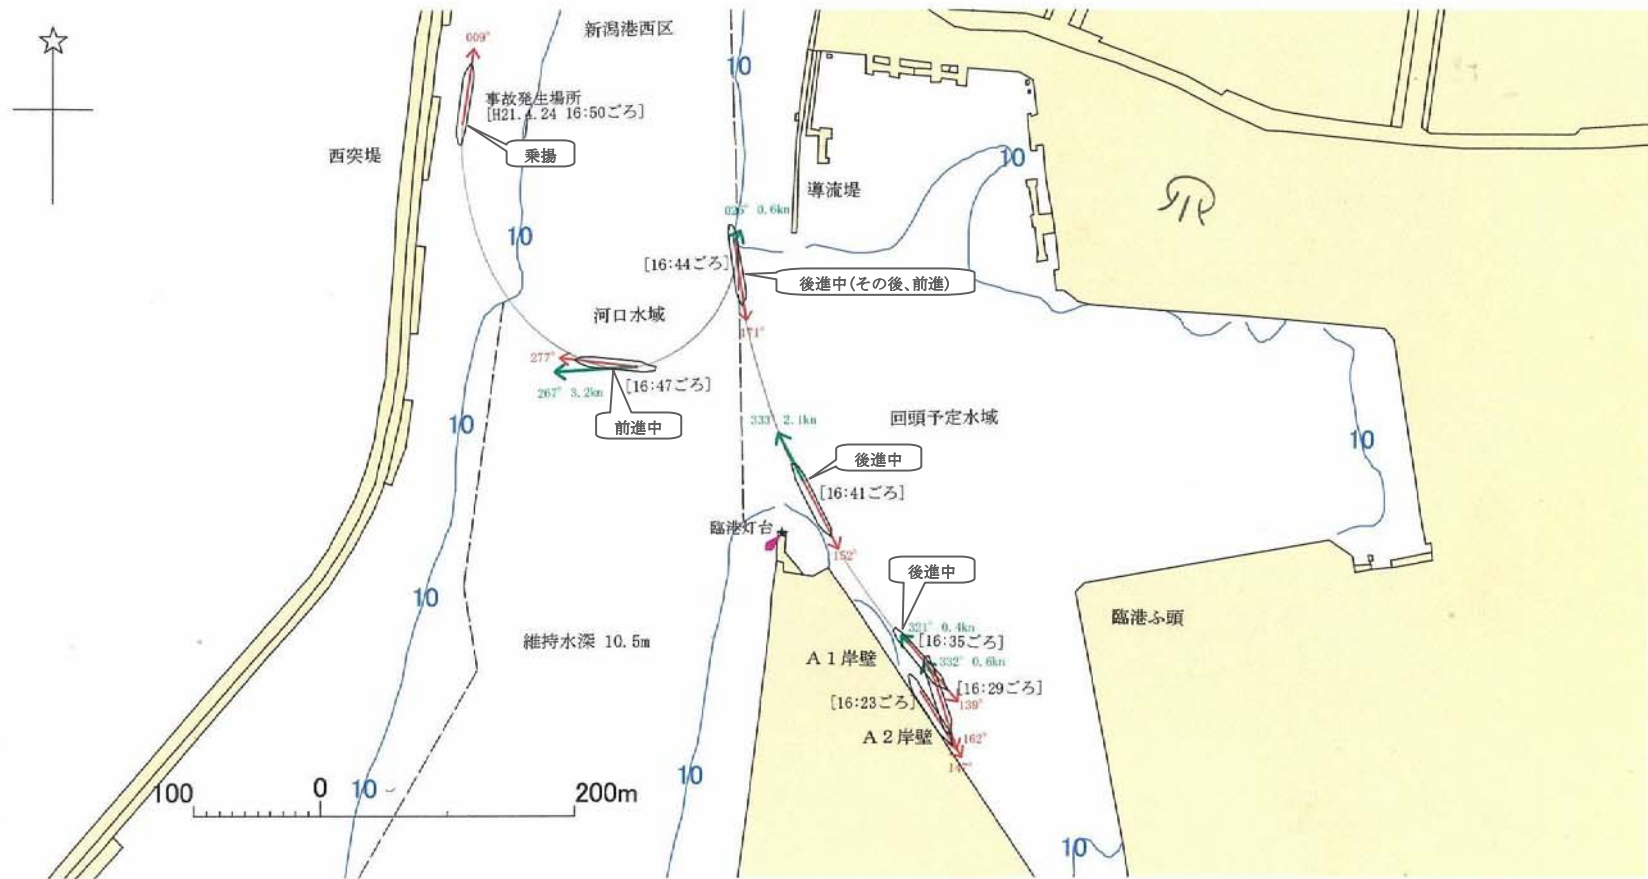
付図1 推定航行経路図

船長は、導流堤の南方付近で機関を停止し、16時50分ごろ導流堤南端部から西方約50mの河口水域において、南方に向首して導流堤に並航したとき、右舵一杯とし、機関を極微速力前進にかけて右回頭を開始した。

船長は、導流堤南端を通過後、機関を微速力前進にかけ、新潟港臨港灯台（以下「臨港灯台」という。）西方の河口水域中央付近で西方に向首したとき、さらに増速して速く回頭しようと機関を半速力前進にかけたが十分に右回頭を行うことができず、西突堤に接近したので、機関を微速力前進、極微速力前進、停止としたが、本船は、17時00分ごろ西突堤東側の水深約5mの浅所に乗り揚げた。

- (5) 本船は、16時47分ごろ臨港灯台から319° 170m付近を、船首方位277°、対地針路267°及び3.2knの速力で航行していたものと推定され、機関を半速力前進にかけて舵力を増大させ、右回頭を続けたものと考えられる。
- (6) 本船は、右回頭中、西突堤に接近したため、機関を微速力前進、極微速力前進、停止としたが、西突堤東側の浅所に乗り揚げたものと考えられる。

2.1から、客観的な情報であるAIS記録を重視し、本船は、16時50分ごろ臨港灯台から322° 400m付近において、船首方位が009°になったとき、乗り揚げたものと考えられる。

- (1) 本船は、タグボートによる操船補助なしで新潟港西区臨港ふ頭から出港する際、風力4の北北東風による影響を受けて風下に圧流され、回頭予定水域まで後進で航行することができなかったものと考えられる。
- (2) 本船は、満載状態において港内全速力のとき、右旋回時の横距は145mで、事故発生場所付近の河口水域の水路幅は約180mであったが、船長は旋回性能を正確に把握していなかったことから、旋回径よりも狭い河口水域において、反方位まで回頭を行おうとしたものと考えられる。

本事故は、本船が、新潟港西区臨港ふ頭を離岸して回頭予定水域まで後進で航行することができなかつた際、本船の旋回径よりも狭い河口水域で右回頭したため、西突堤東側の浅所に乗り揚げたことにより発生したものと考えられる。

- (3) 本船は、タグボートによる操船補助を得ていれば、回頭予定水域まで航行し、そこで右回頭を行うことができたものと考えられる。
- (4) 本船は、河口水域で右回頭中、西突堤東側の浅所に乗り揚げたものと考えられる。
- (5) 本船は、河口水域で右回頭する際、機関及び舵に加えて錨を使用することにより、回頭を速やかに行うことができ、乗揚を防止することができた可能性があると考えられる。
