# 船舶事故調査報告書

船種船名 引船 第八天常丸  
船舶番号 131009  
総トン数 127トン

船種船名 台船 KY-1号  
船舶番号 なし  
総トン数 約1,767トン

事故種類 衝突（灯浮標）  
発生日時 平成20年12月5日 11時55分ごろ  
発生場所 神奈川県城ヶ島沖  
城ヶ島灯台から真方位236.5° 4.15海里付近  
（概位 北緯35°05.8′ 東経139°32.4′）

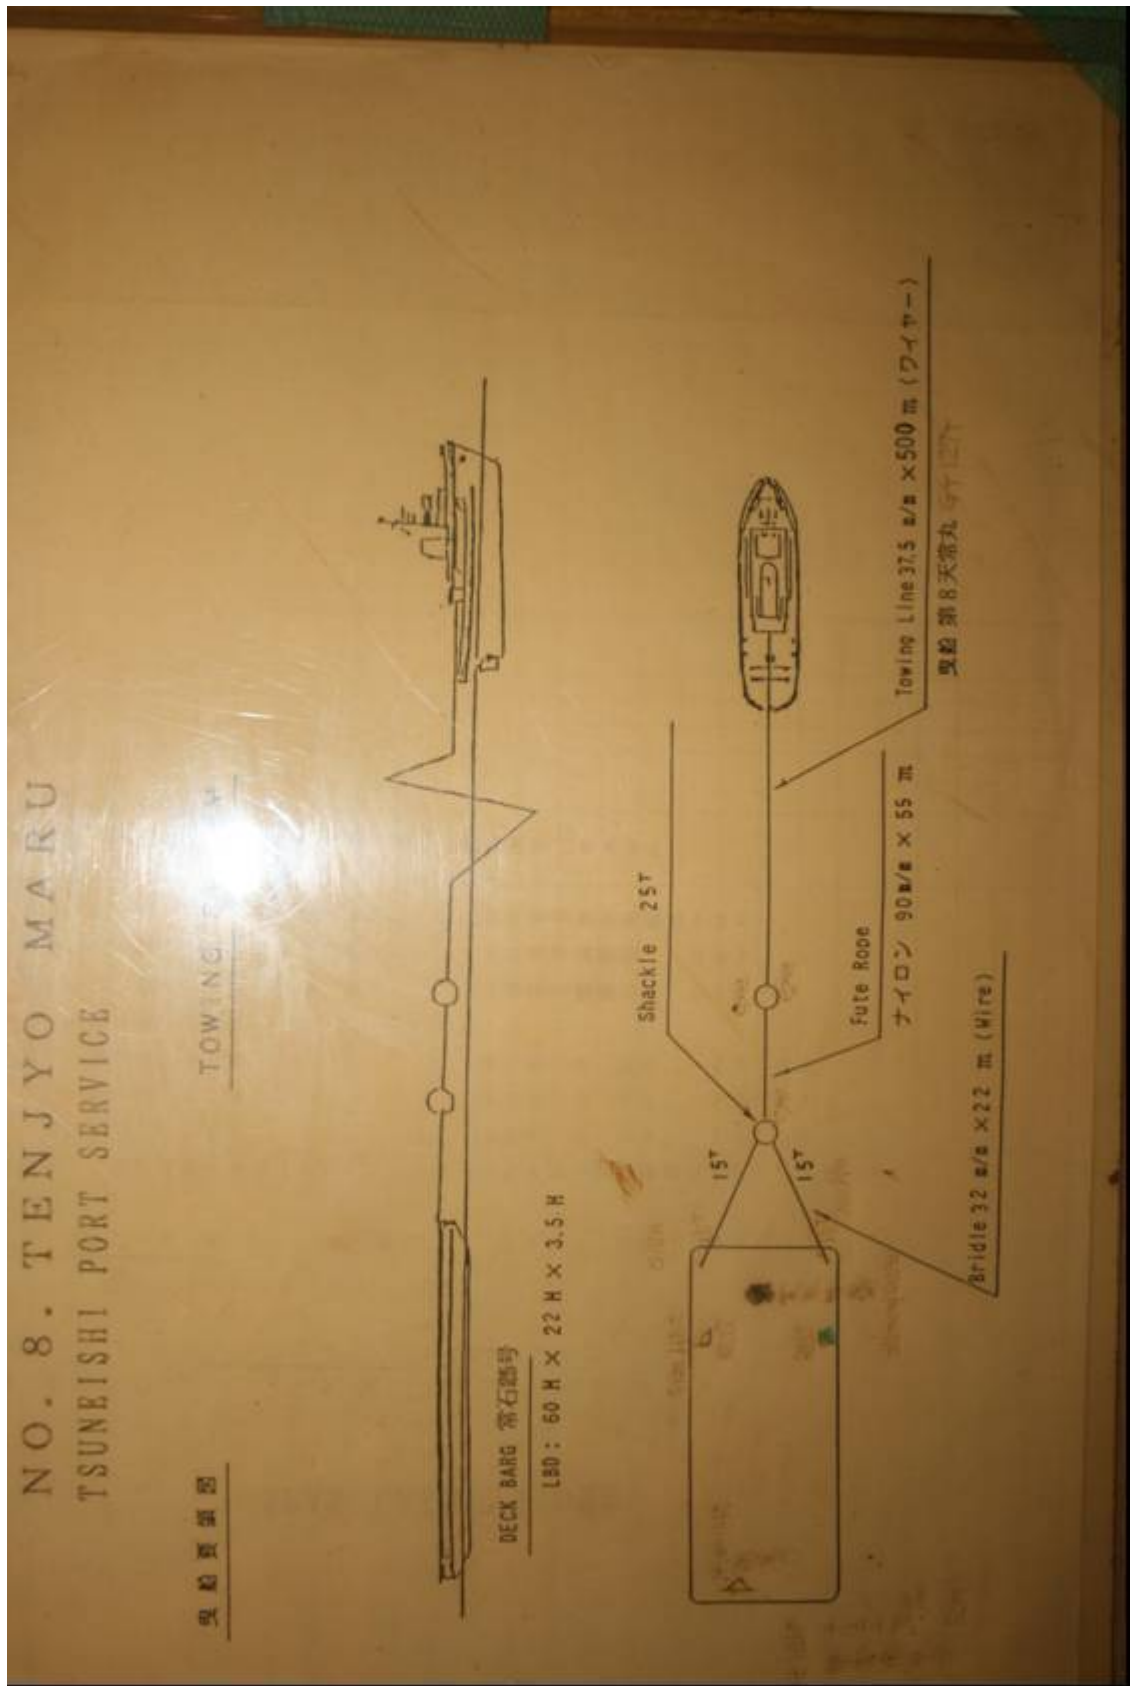
写真1 えい航状態図

本船は、主えい航ワイヤ及び被えい航台船用ワイヤ（2本。以下「ブライダルワイヤ」という。）並びに両ワイヤをつなぐ繊維製ロープ（以下「ヒューズロープ」という。）で構成されるえい航索（写真1参照）を船尾から伸ばし、ブライダルワイヤの他端を本件台船の船首両舷側にあるボラードにとり、航行する海域によりえい航索の長さを調整していた。

船長の口述及び本船のえい航状態図によれば、主えい航ワイヤとして直径37.5mm、長さ500mのワイヤを、ヒューズロープとして直径90mm、長さ55mのナイロン製ロープを、ブライダルワイヤとして直径32mm、長さ22mのワイヤ（2本）を備え、ヒューズロープとブライダルワイヤとを25トン用シャックル3個でつなぐようになっていた。

2.1.2及び2.6.3(1)②から、本事故発生時、主えい航ワイヤ（直径37.5mm）、ヒューズロープ（直径100mm）及びブライダルワイヤ（直径32mm）を順次つなぎ、本船の船首端から本件台船の船尾端までの長さが約350mであったものと考えられる。

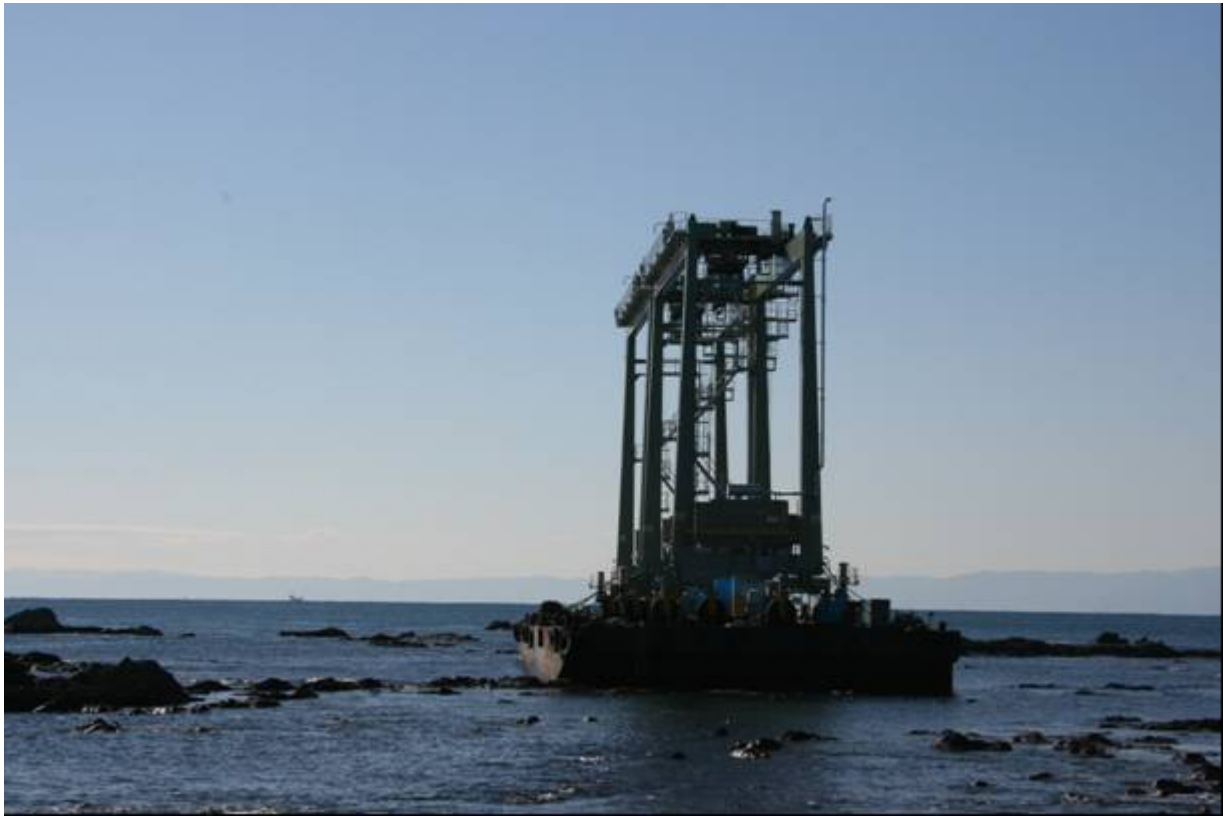
写真2 乗り揚げた台船

船長は、14時50分ごろ、本件台船が神奈川県葉山町芝崎の海岸近くの岩礁に乗り揚げられるのを目撃した。この場所は、葉山灯台から160°700m付近の干出岩であった。

船首部及び右舷側中央部外板に凹損並びに船底部外板に破口を生じた。

これにより、本件台船が漂流して同県葉山町沖の干出岩に乗り揚げたものと考えられる。

(5) 本件台船は、城ヶ島沖灯浮標に衝突した際にブライダルワイヤが切断したため、漂流して葉山町沖の干出岩に乗り揚げたものと考えられる。

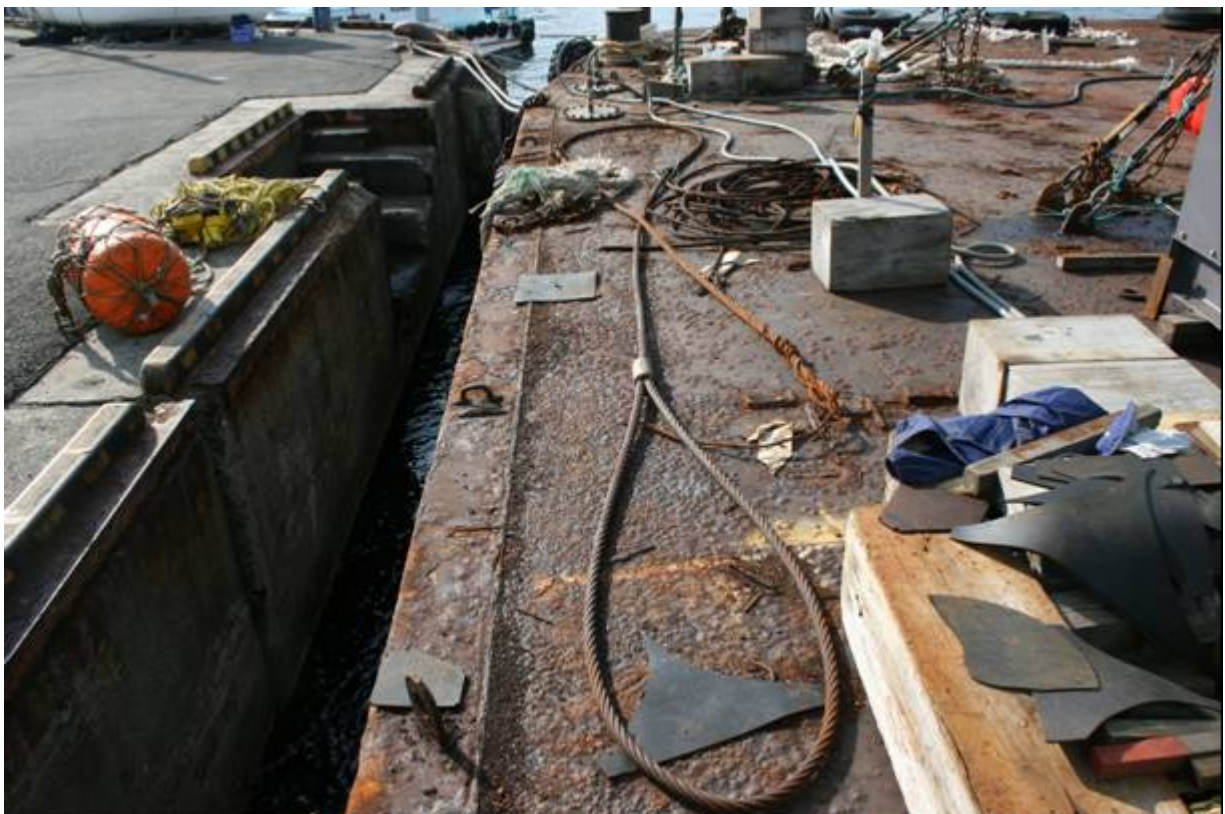
写真3 切断したブライダルワイヤ（その1）

本件台船の船首左舷側のビットから約12.5mのところ、また、船首右

舷側のビットから約4mのところそれぞれ切断していた。

2.1.2、2.3(2)、(3)及び2.4から、城ヶ島沖灯浮標に左舷側のブライダルワイヤが衝突し、次いで本件台船の船首部が衝突したものと考えられる。なお、この衝突により、ブライダルワイヤが切断したものと考えられる。

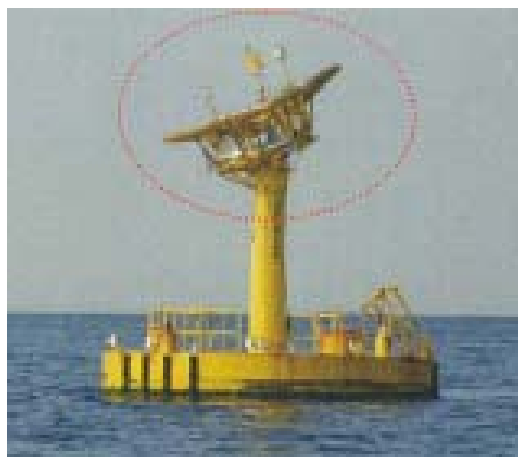
写真5 損傷した城ヶ島沖灯浮標

- (1) マスト部の鉛直はしごに破損及びマスト本体にワイヤロープによる擦り傷など
- (2) 浮体部の甲板端部及び手すりなどに変形
- (3) レーダーリフレクター及び灯火設備などに損傷
- (4) 風向・風速計及び流向・流速計などに損傷

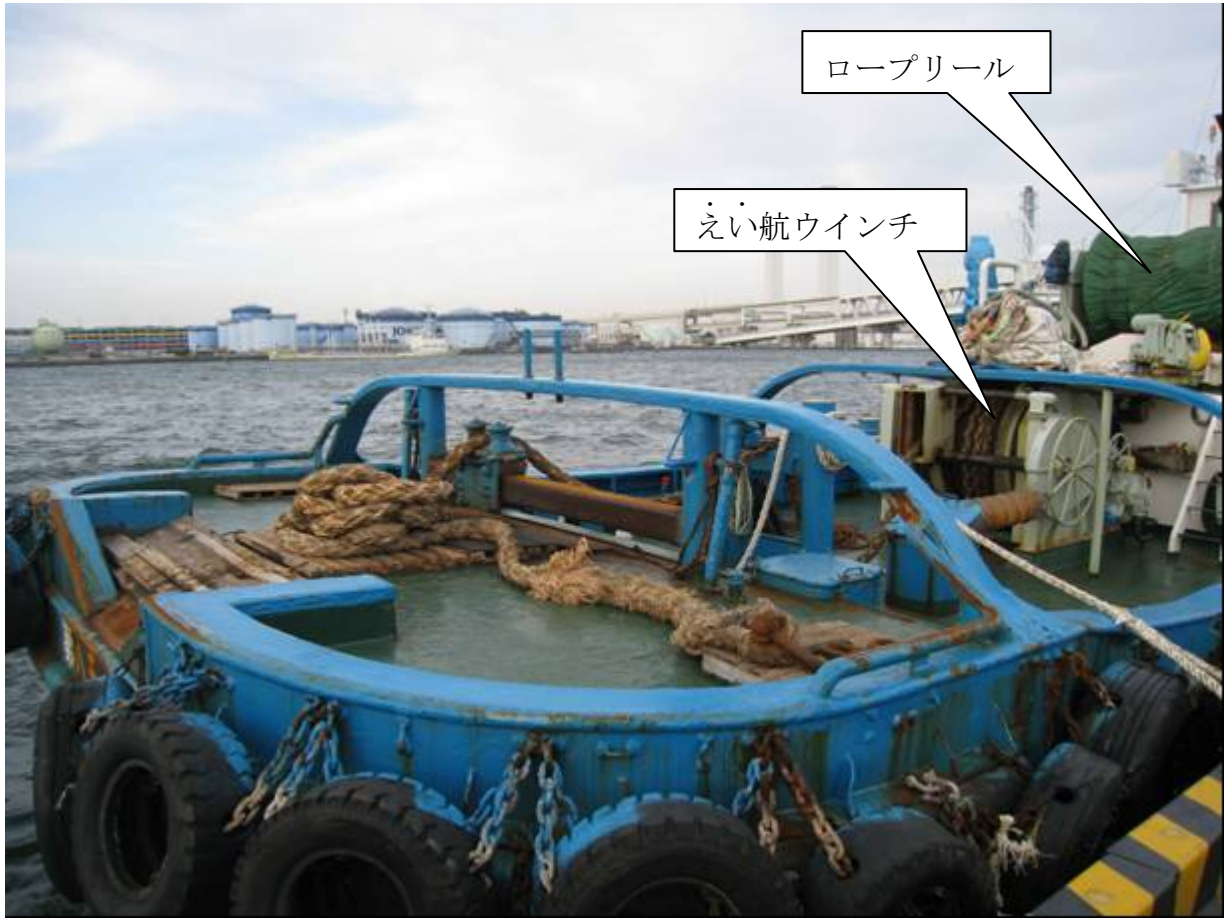
写真6 えい航ウインチ及びロープリール

船舶検査手帳によれば、甲板補機として油圧式のえい航ウインチ（15トン×5m/min若しくは7トン×15m/min）、ロープリール（2,000kgf×20m/min）及びウインドラス（3,000kgf×12m/min）をそれぞれ1基備えていた。

船長の口述によれば、本船の船首楼甲板船尾側に備えられたロープリールには予備のえい航索が巻かれているが、本事故当時、予備のえい航索を

準備することは乗組員の技量などの面から無理であった。

また、本船に予備のえい航索が備えられていたが、乗組員のえい航経験が十分でなかつたこと、及びえい航索切断時の対応について、十分な教育及び訓練がなされていなかつたことから、予備のえい航索が使用できなかつた可能性があると考えられる。
