# 船舶事故調査報告書

船種 船名 貨物船 WORLD GLORY

船種 船名 貨物船 ATHENA

事故種類 衝突

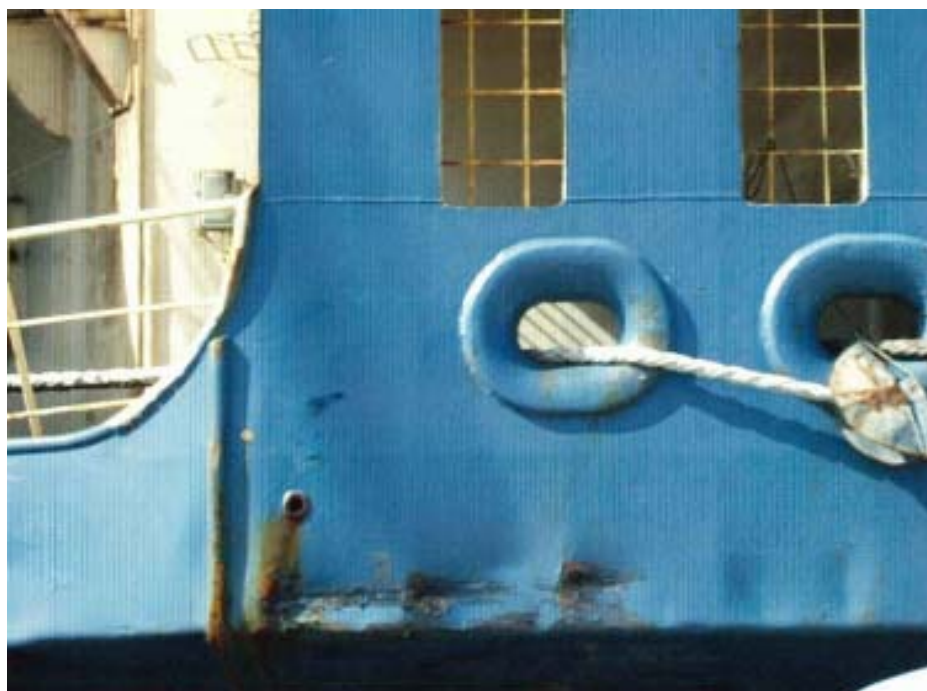
写真2 A船損傷状況（右舷船尾）

右舷船尾部に、長さ約2m幅約0.2mの擦過傷が生じた。

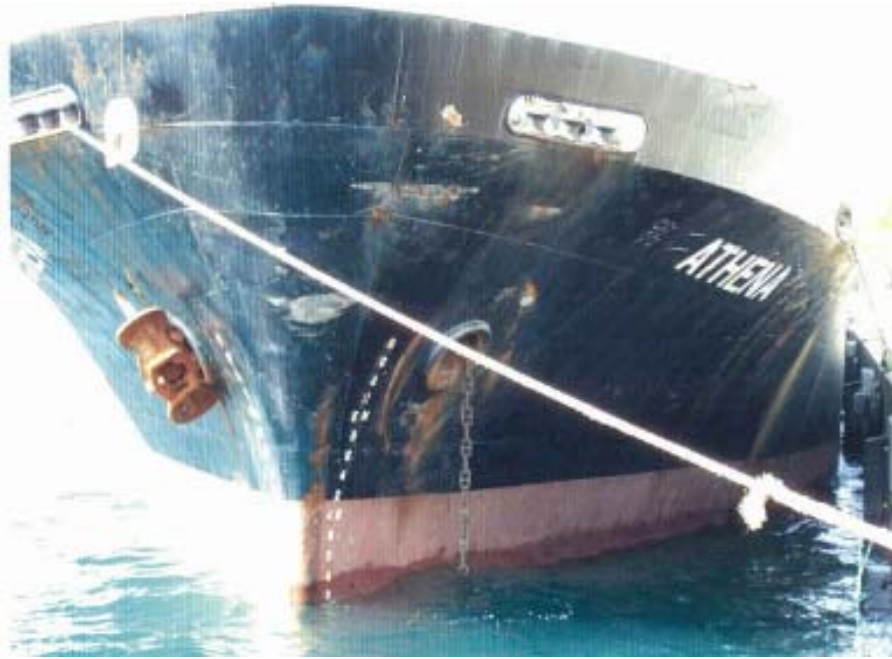
写真3 B船損傷状況（船首部）

船首部に擦過傷並びに右舷船尾外板及びハンドレールに凹損を生じた。
