船舶事故調査報告書

船種船名 貨物船 NORFOLD

事故種類 乗揚

発生場所 広島県奈佐美瀬戸

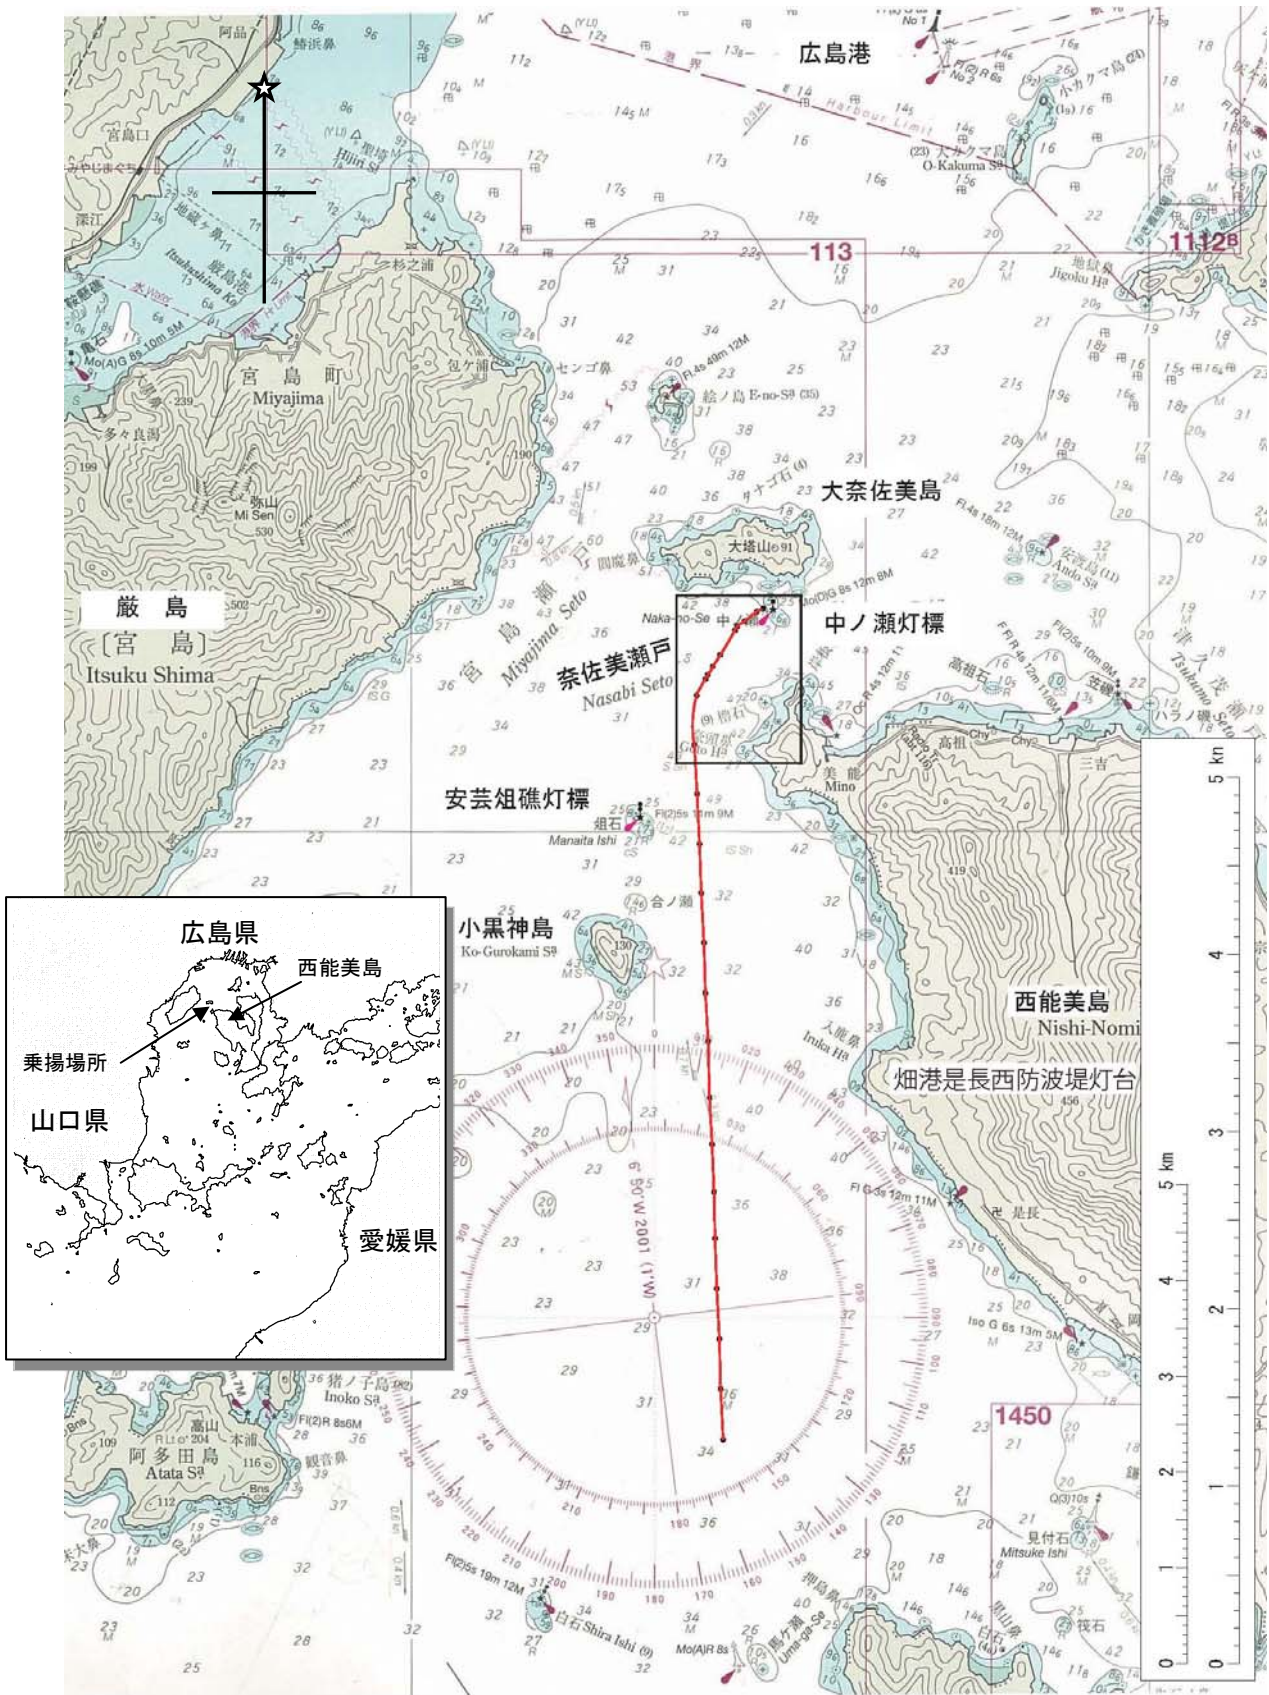
付図1 推定航行経路図

- (1) 平成20年10月7日04時00分00秒はたこうこれながにしごろ、畑港是長西防波堤灯台から224° 1.83M付近において、針路約357°、速力約16.8knで航行を続けた。
- (2) 04時14分00秒ごろ、中ノ瀬灯標から210° 0.87M付近の西能美島ごうとう豪頭鼻西方沖において、針路約356° 速力約16.6knとなり、その後、右転を開始した。
- (3) 04時15分36秒ごろ、中ノ瀬灯標から225° 0.48M付近において、針路約031° 速力約15.8knで航行を続けた。
- (4) 04時16分36秒ごろ、中ノ瀬灯標から240° 0.24M付近において、針路約029°、速力約15.8knとなり、右転を始めるとともに、減

本事故は、夜間、奈佐美瀬戸において、本船が、広島港に向けて北東進中、船長が針路の確認を行わなかつたため、予定針路と異なる針路で中ノ瀬灯標西側の浅所に接

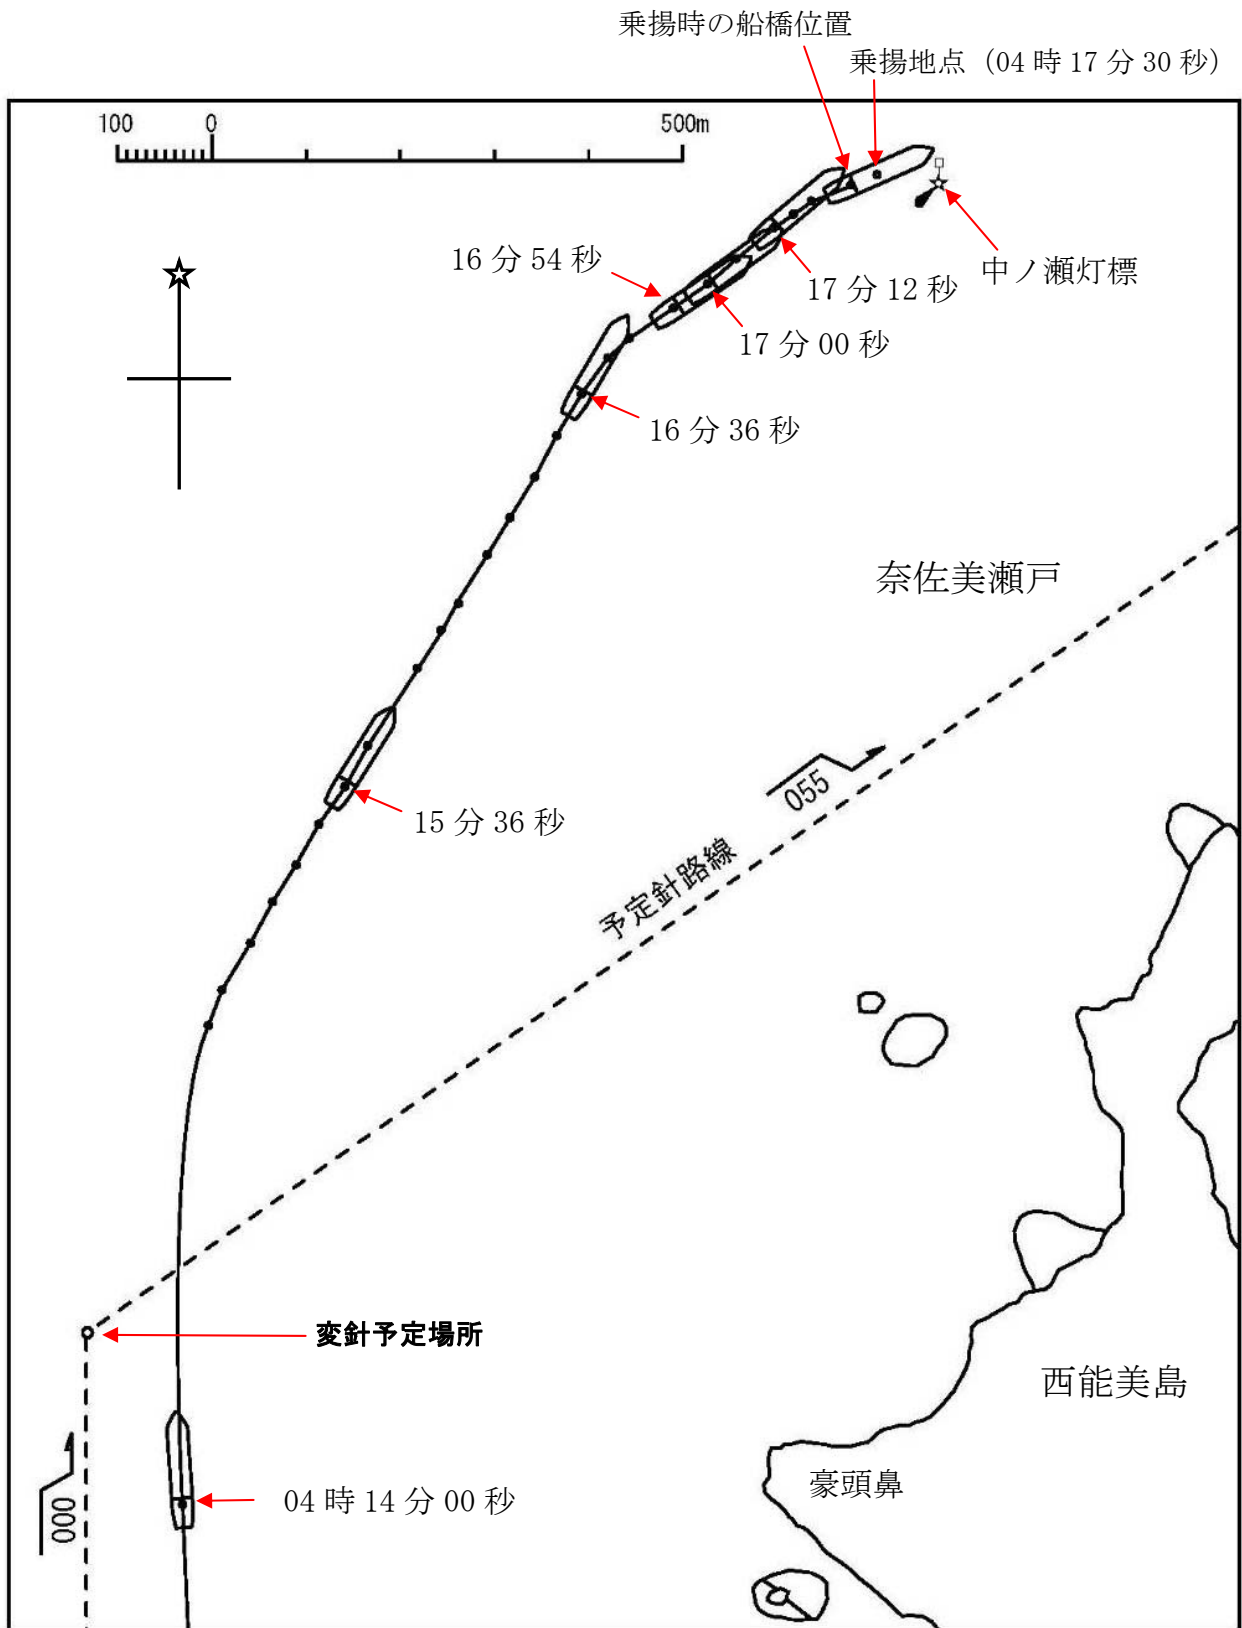
付図2 推定航行経路拡大図
 (乗揚3分30秒前～乗揚)

- (5) 04時16分54秒ごろ、中ノ瀬灯標から245° 0.17M付近において、針路約056° 速力約14.0kn となり、減速を続けるとともに、右転を中止した。
- (6) 04時17分00秒ごろ、中ノ瀬灯標から246° 0.14M付近において、針路約054°、速力約13.6kn となり、減速を続けるとともに、わずかに左転した。
- (7) 04時17分12秒ごろ、中ノ瀬灯標から255° 0.10M付近において、針路約050°、速力約12.3kn となり、減速を続けるとともに、急激に右転を始めた。
- (8) 04時17分30秒ごろ、中ノ瀬灯標から278° 70m付近において、針路約066°、速力約8.1kn となり、速力が低下した。

2.1.1 から、本船は、04時17分30秒ごろから速力が急速に低下し始め、船位に変化が見られなくなっていることから、乗揚時刻は、04時17分30秒ごろであったものと考えられる。

2.1 から、本船の乗揚場所は、中ノ瀬灯標から278° 70m付近であったものと考えられる。

2.1.1 から、本船は、船首が約066° を向いたとき、約8.1kn の速力で乗り揚げたものと考えられる。

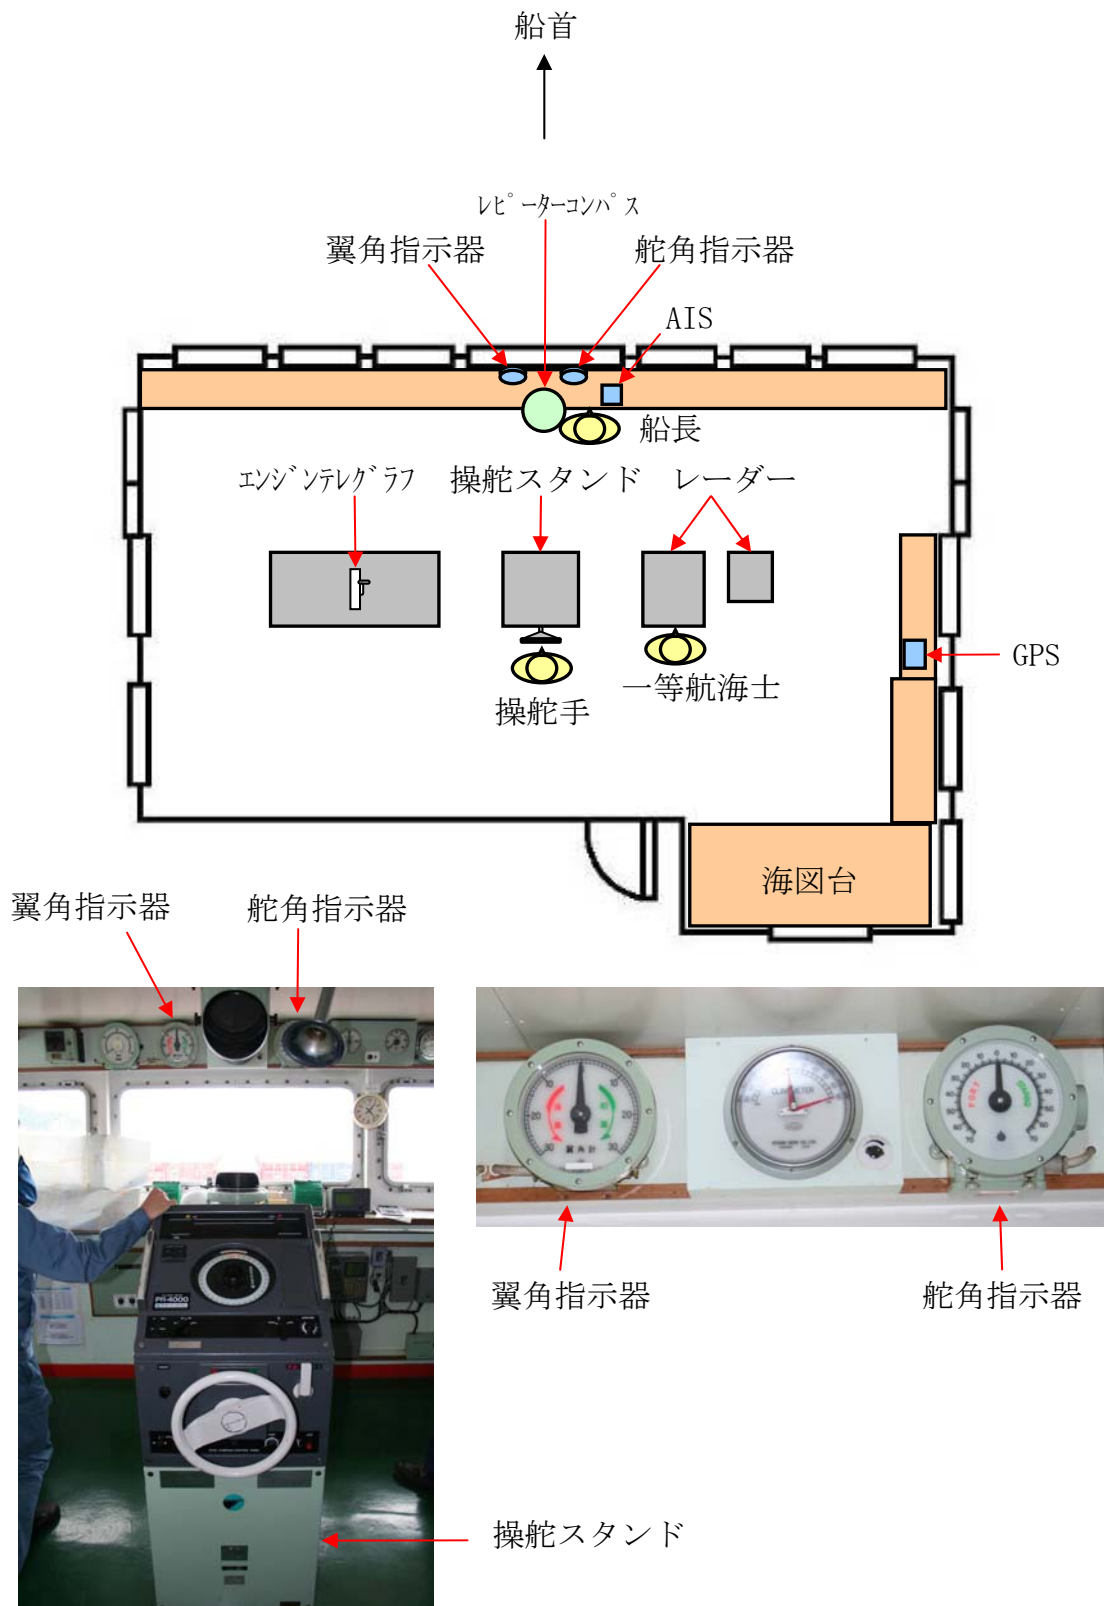
付図3 船橋配置図

本船は、船尾船橋型のコンテナ船で、船橋中央部に操舵スタンド及びAISがあり、右舷側にレーダー2基及びGPS受信機、左舷側にはエンジンコンソールスタンドがあった。船長の口述によれば、事故当時、船体、機関及び機器類に不具合又は故障はなかった。

操舵手Aが船長に報告した操舵装置の不具合については、船長が右舵一杯を指示してエンジンテレグラフを中立に操作した後、操舵手Aが翼角指示器

を舵角指示器と見間違え、表示された前進翼角約 3° を見て、右舵一杯の操作に対応した舵角指示が認められないので、操舵装置が故障したものと判断し、その旨船長に報告した可能性があると考えられる。
