船舶事故調査報告書

船種船名 貨物船 美島エクスプレス
船舶番号 134753
総トン数 498トン

船種船名 貨物船 ヒメコジマ
船舶番号 130649
総トン数 199トン

事故種類 衝突

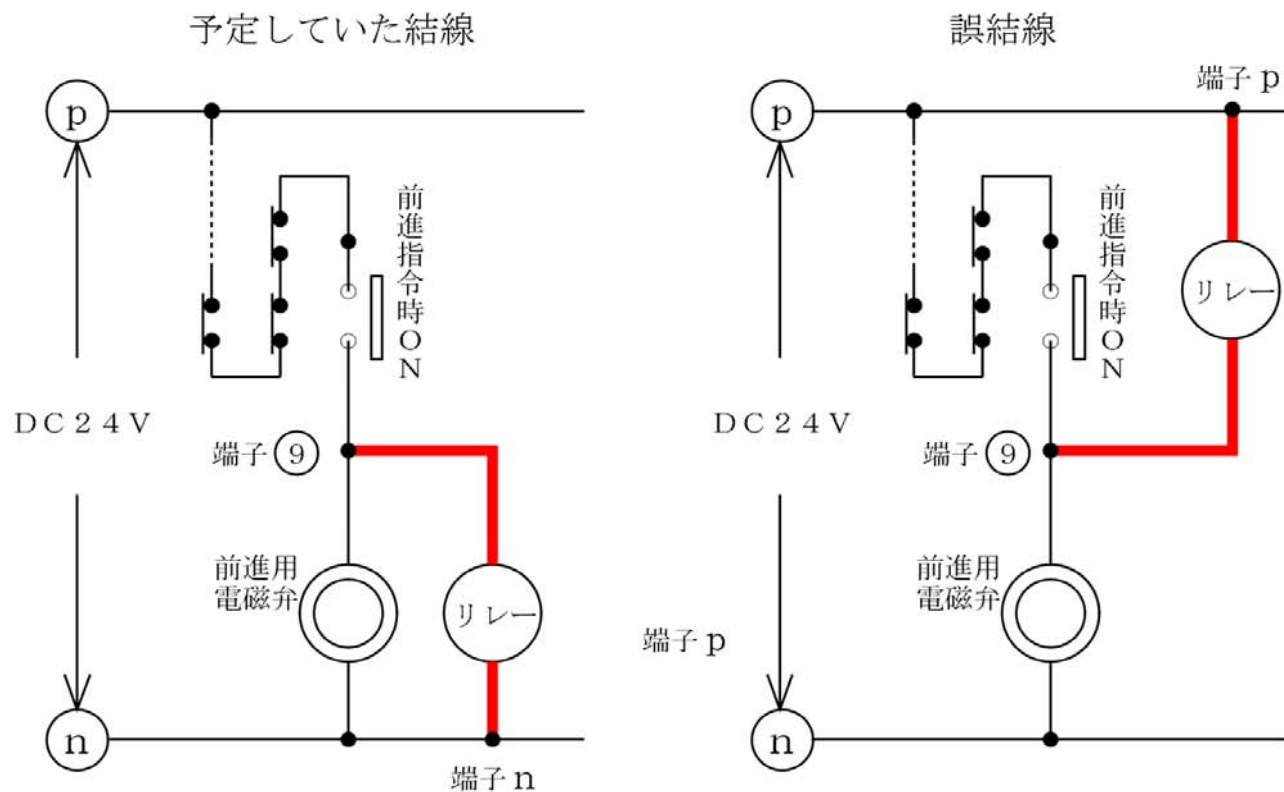
付図5 結線状況

- (1) 技術員Cは、本件装置の電気信号ラインを遠隔装置電気系統の前進電磁弁ラインからとるに当たり、前進電磁弁両端の端子nと端子9を接続することとしていたが、本事故後、端子9が端子nに隣接する端子pに接続されていることを確認した。
- (2) 技術員Cは、本事故後、端子pと端子9が接続された状態で、操縦ハンドルを前進から中立あるいは後進に操作したが、前進のままの状態を追従しないことを確認した。
- (3) 技術員Cは、本事故後、端子9を端子nに接続し直した状態で、操縦ハンドルを前進から中立あるいは後進に操作すると、追従して中立あるいは後進に切り替わることを確認した。

- (1) 遠隔装置電源を入れると、リレー及び前進用電磁弁が通電状態となる。しかし、リレーの内部抵抗が662オーム(Ω)であるのに対し、電磁弁の内部抵抗が120Ωであることから、電磁弁の印加電圧は3.6Vとなり、励磁電圧(16V以上)に達しないため電磁弁は作動せず、クラッチは中立のままである。
 - (2) 主機操縦位置を機関室から操舵室に切り替え、操縦ハンドルを前進側に操作すると、前進指令スイッチが入り、電磁弁の印加電圧(24V)が励磁電圧を超えて前進用電磁弁が作動し、クラッチが前進に入る。
 - (3) 前進用電磁弁はいったん作動すると、操縦ハンドルを中立あるいは後進側に操作しても、解磁電圧(1V以下)以上の電圧(3.6V)が継続して印加されるため、励磁状態を続けてクラッチは前進位置のままとなる。
- (付図5 結線状況、写真5 A船操舵室点灯表示盤、写真6 A船操縦室結線端子(誤結線)参照)

正規の結線：端子nと端子⑨間に、リレーを接続。
 前進指令時：前進電磁弁とリレーがONとなり、リレーにより居眠り防止装置へ信号が送られて電源が供給される。

誤結線：端子pと端子⑨間にリレーを接続。
 前進電磁弁は前進指令が解除（OFF）されても、リレーを介して電圧がかかり、常時ONのままとなる。

本事故後、本件装置の電気信号は、遠隔装置に影響を与えるおそれのない遠隔装置電気系統の機関室前進表示灯ラインからとるよう変更され、臨時検査を受検し合格した。

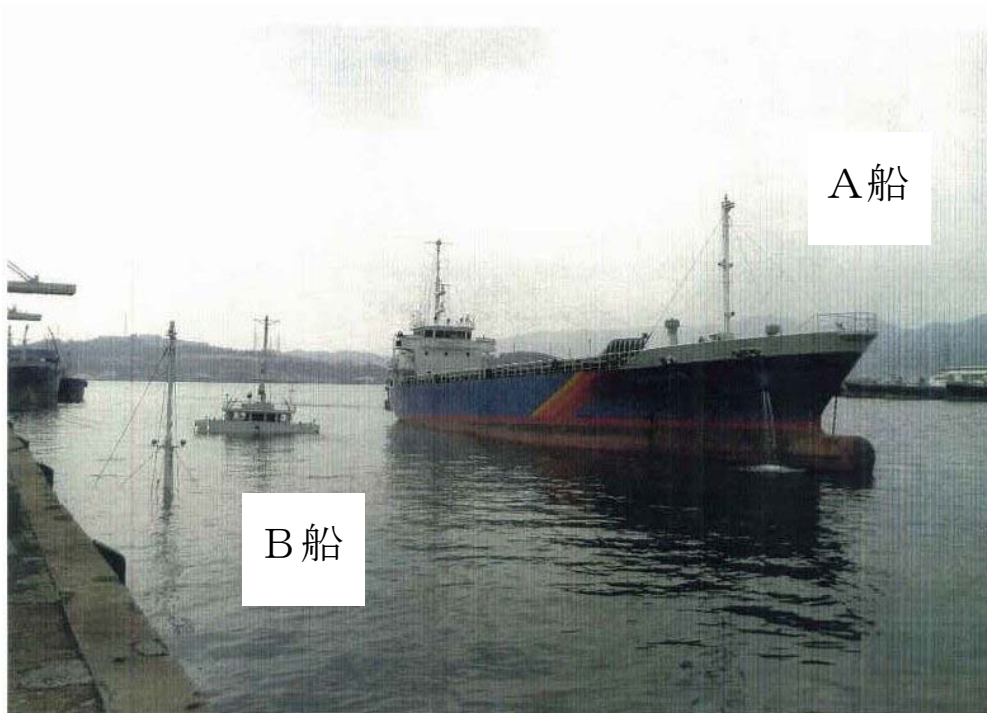
写真1 B船 沈没状況

船長Bの口述によれば、B船には、左舷船首付近の外板に縦約3.0m、横約2.5mの破口が生じ、衝突の衝撃で、船首側の係留索1本が切断して右舷船首部が製品岸壁に接し、操舵室、厨房等乗組員居住区の配置された船尾側が、船尾側係留索2本が伸張して同岸壁から約12m離れ、破口箇所から海水が流入して衝突2～3分後に船首船底部が水深5～6mの岸壁沖に着底した。10月18日、B船はクレーンによって引き上げられたが、全損となって解体された。

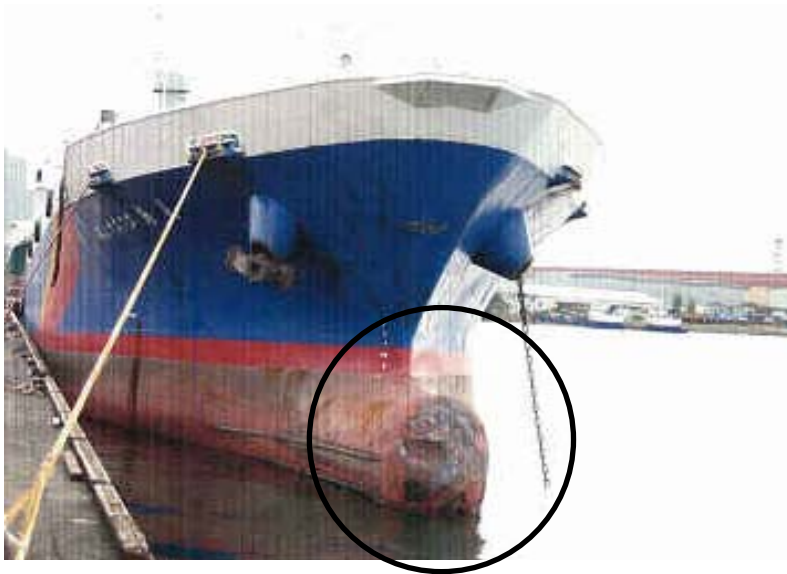
写真3 A船損傷状況

船長Aの口述によれば、A船には、バルバスバウに小破口及び凹損が生じた。

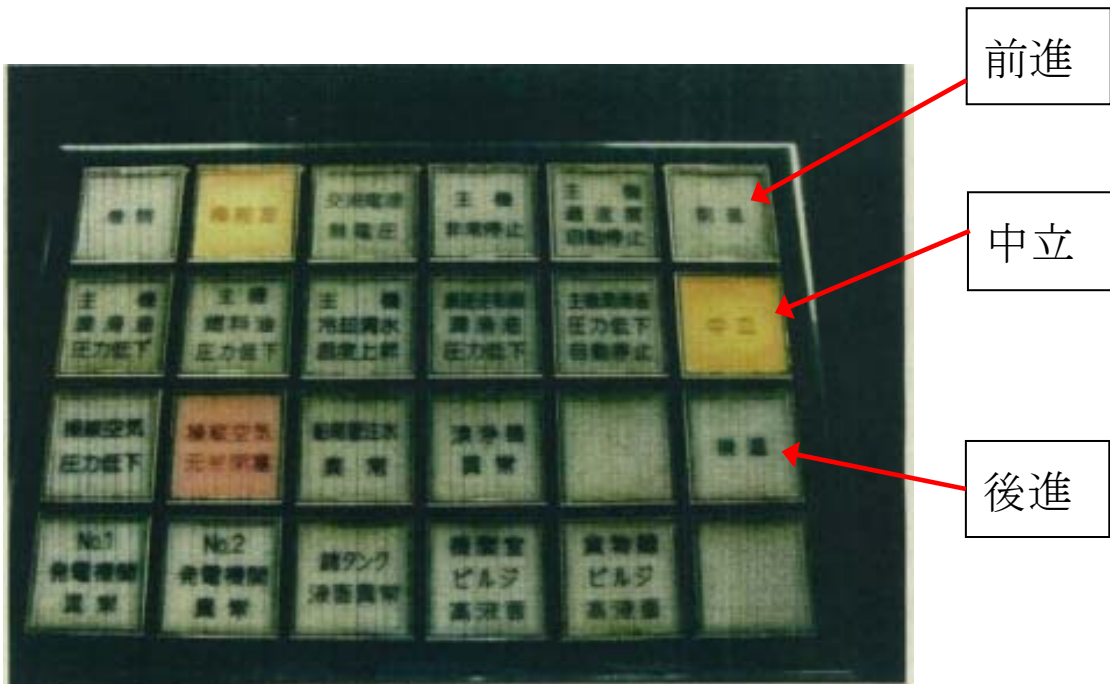
写真5 A船操舵室点灯表示盤

- (1) 船長Aは、発航前に操縦ハンドルを操作して試運転を行う習慣がなかったことから、本事故時に離岸する際、表示ランプが前後進に正常に追従して点灯するかの確認を行わなかったため、クラッチが前進から後進に切り替わらない状態となっていることに気付かなかった。
- (2) 船長Aは、10時13分ごろ前進行きあしが強いので後進に操作した際に、表示ランプを確認しなかったことから、クラッチが後進に切り替わっていないことに気付くのが遅れた。

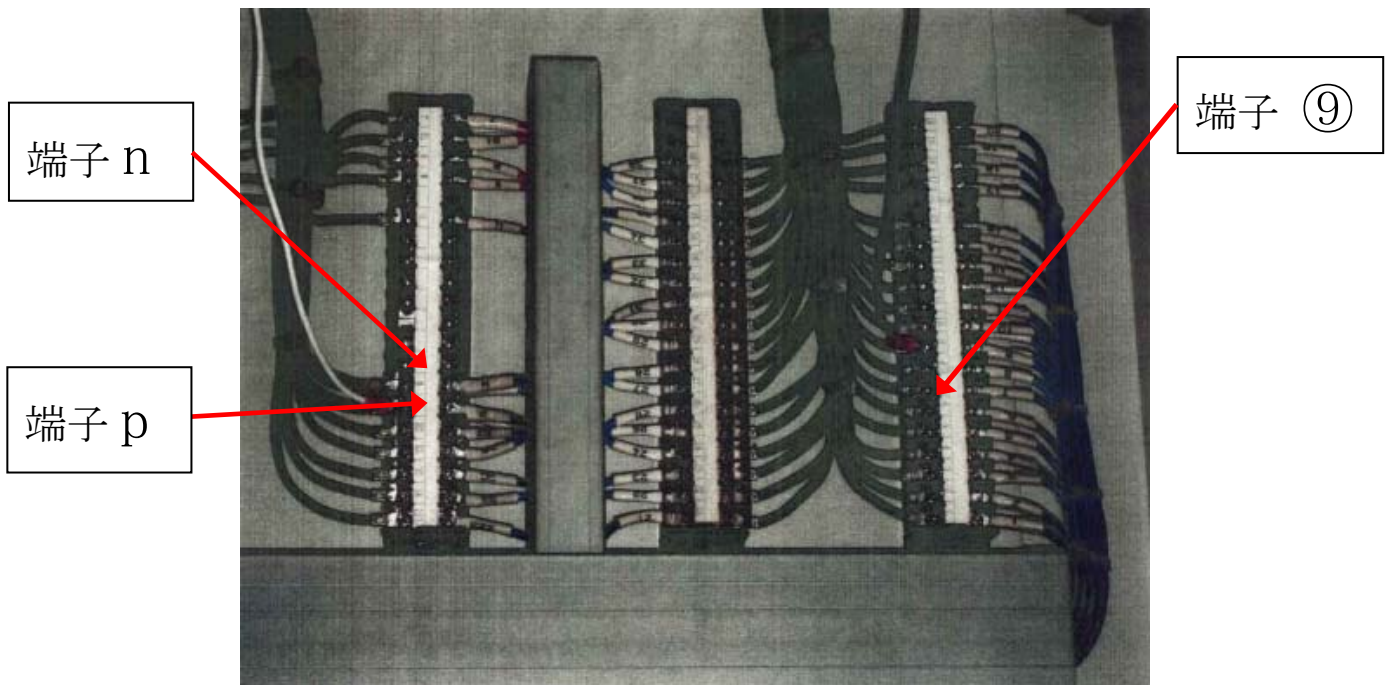
写真6 A船操舵室結線端子（誤結線）

の移動が早まったことを告げられて作業を早く終わらせようと急ぎ、結線後、結線状態を確認しなかったため、誤結線をしていることに気付かずに作業を終えたものと考えられる。
