船舶事故調査報告書

船種船名 旅客船 さかもと3

事故種類 旅客負傷

発生日時 平成21年1月11日 10時17分ごろ

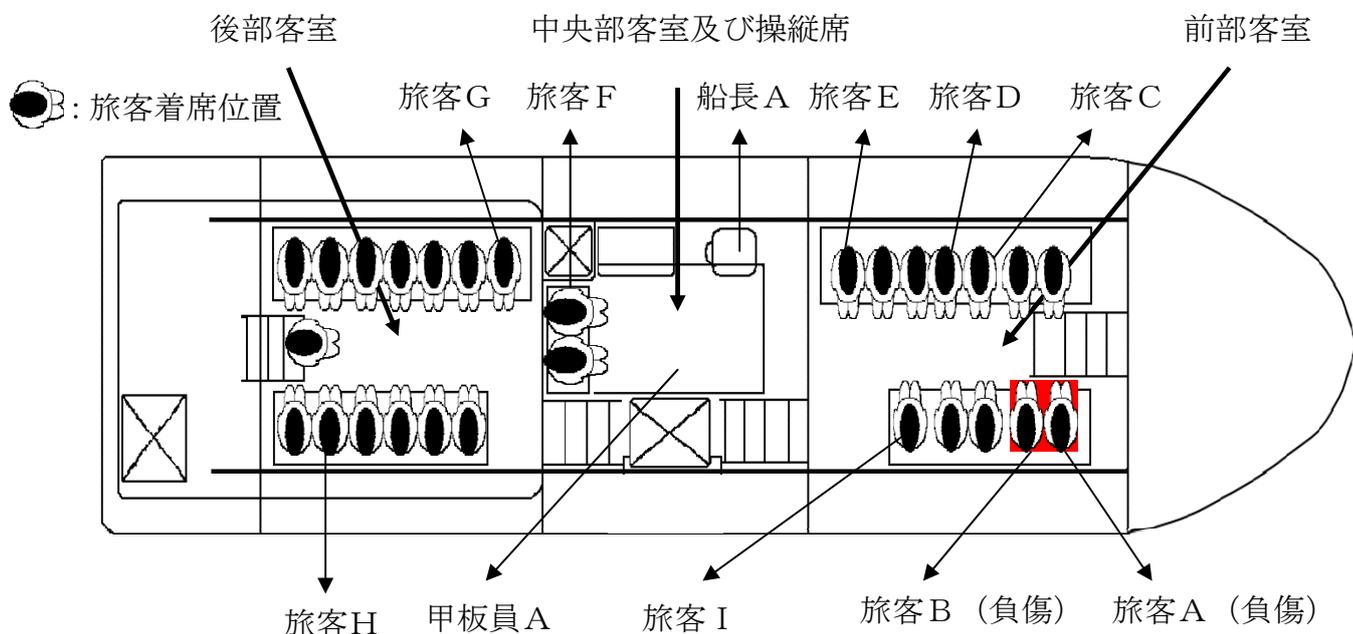
旅客室の配置及び着席状況

団体客25人を含む旅客28人は、前部客室に12人、中央部客室に2人、後部客室に14人が着席した。

旅客Aは、リュックサックを降ろして前部客室（右舷側）の最前席に座り、旅客Bは、旅客Aの左隣（船尾側）にリュックサックを背負ったままで座った。

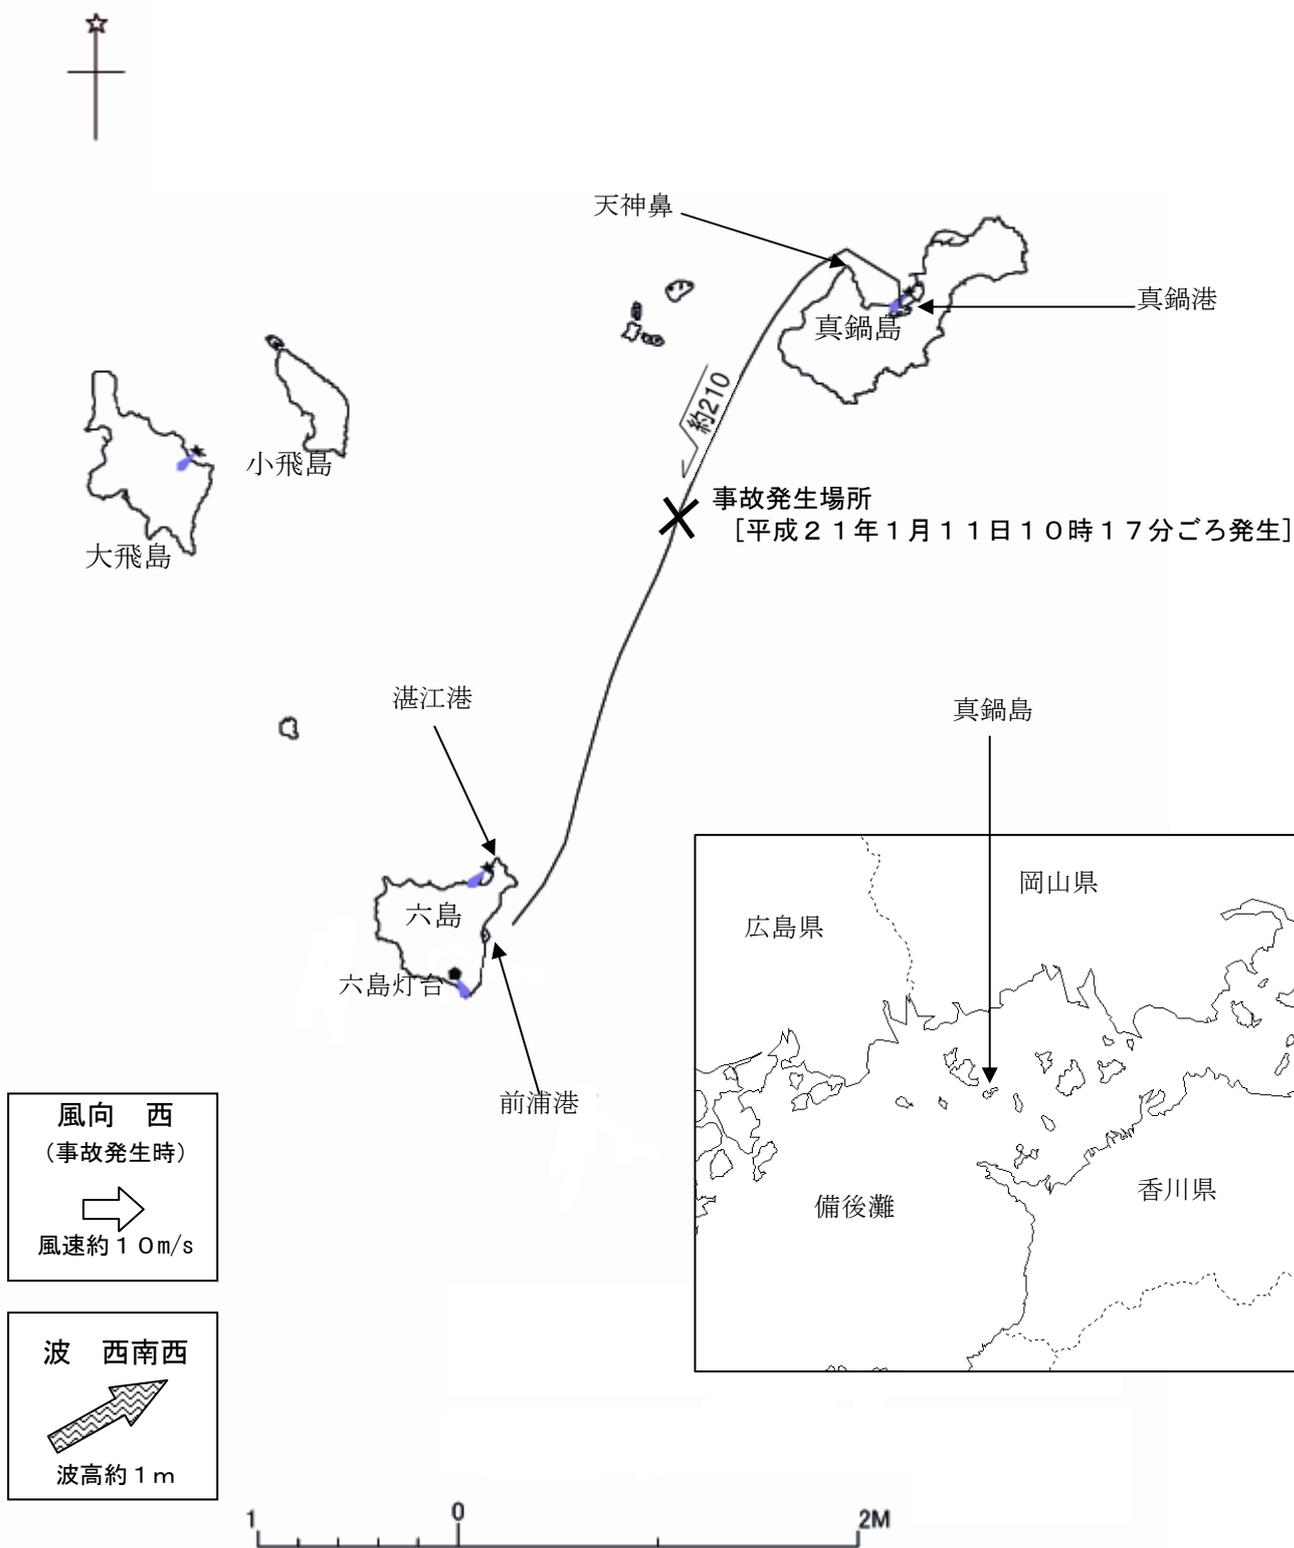
付図2 推定航行経路図

2.1.1 及び 2.10.4 から、A船は、10時05分ごろ、旅客28人を乗せ、真鍋港を出港して北西に向けて航行し、真鍋島の天神鼻を左に見て左転した後、目視で六島の中央に向け、針路約210°、機関回転数約1,500rpmで、前浦港に向け、航行を続けたものと考えられる。

2.1.1 から、事故発生時刻は10時17分ごろで、事故発生場所は六島灯台から030°4,530m付近であったものと考えられる。

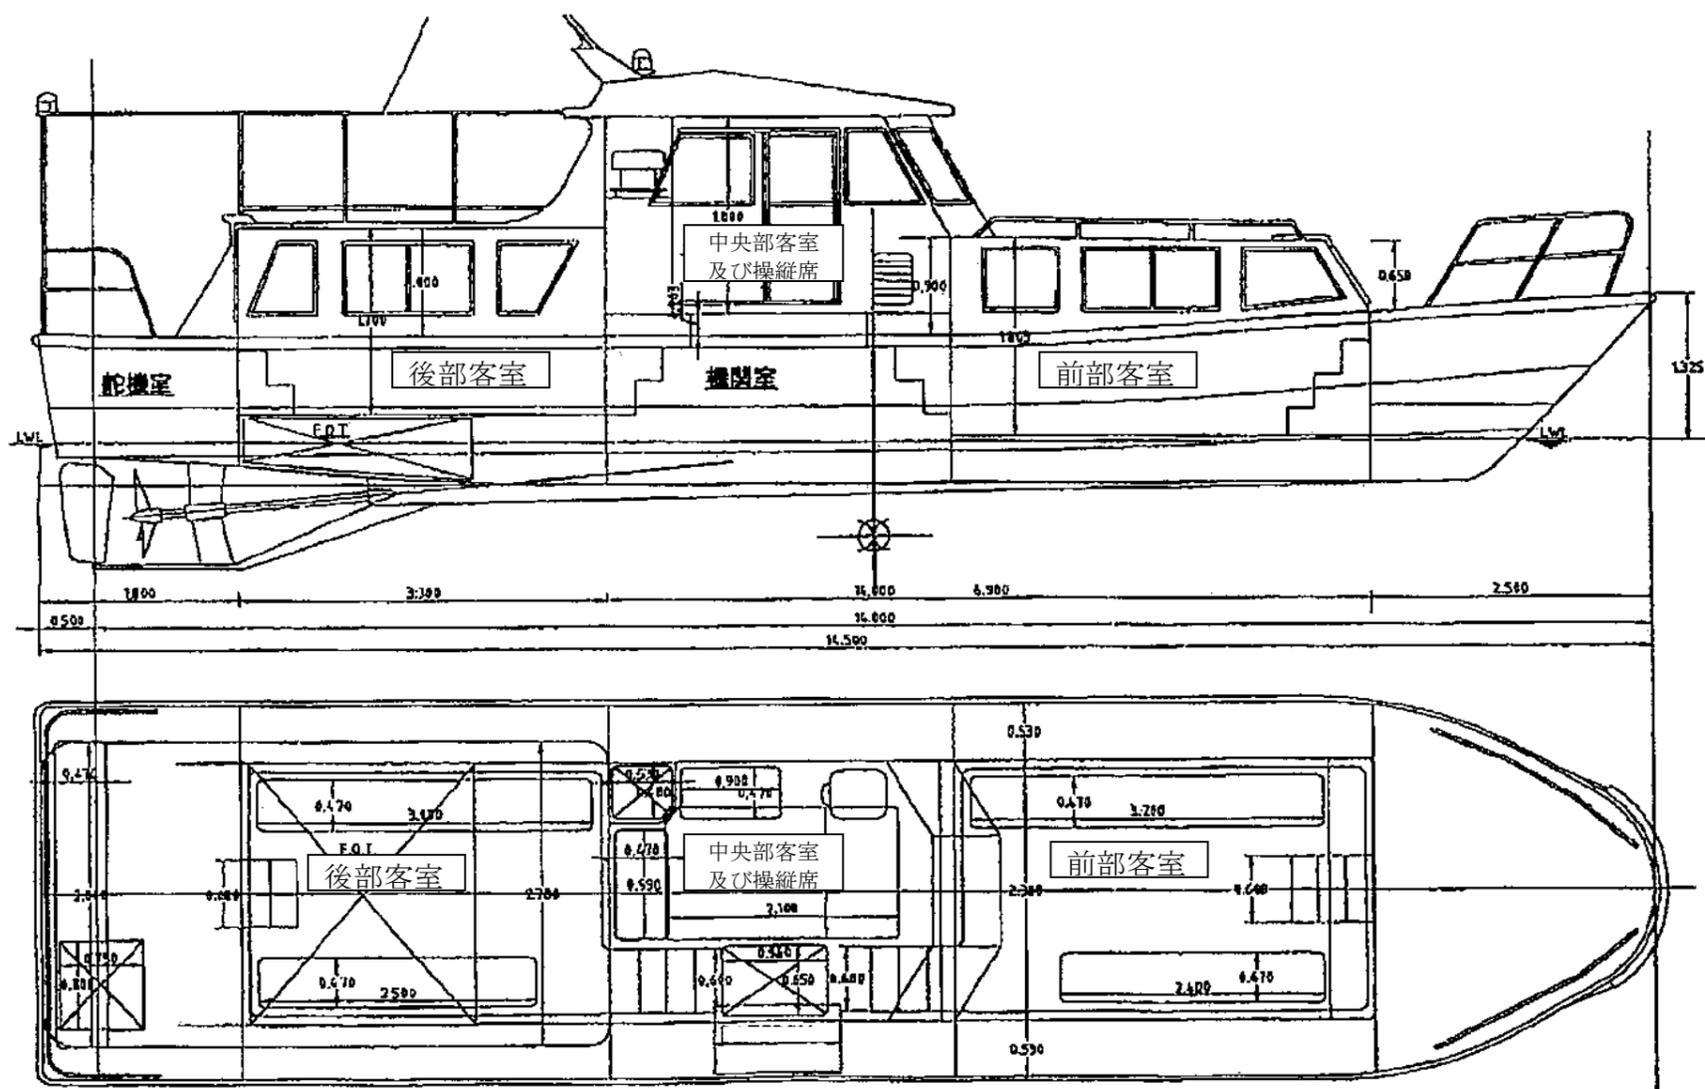
付図3 A船一般配置図(概略図)

A船の操縦席の前方に3枚の窓、両舷側方に3枚の窓及び後方に1枚の窓が装備されており、前方視界は良好であった。船体中央部付近における右舷側海面から上

甲板までの垂直距離が0.88m、上甲板から操舵室床まで0.25m、操舵室床から目の位置まで1.45mであることから、船長Aが操縦席に座って操船する際の眼高は、海面から約2.58mであった。

船長Aの口述によれば、通常、中央部客室の前部左舷側の操縦席に座って操船しており、事故時も座って操船していた。

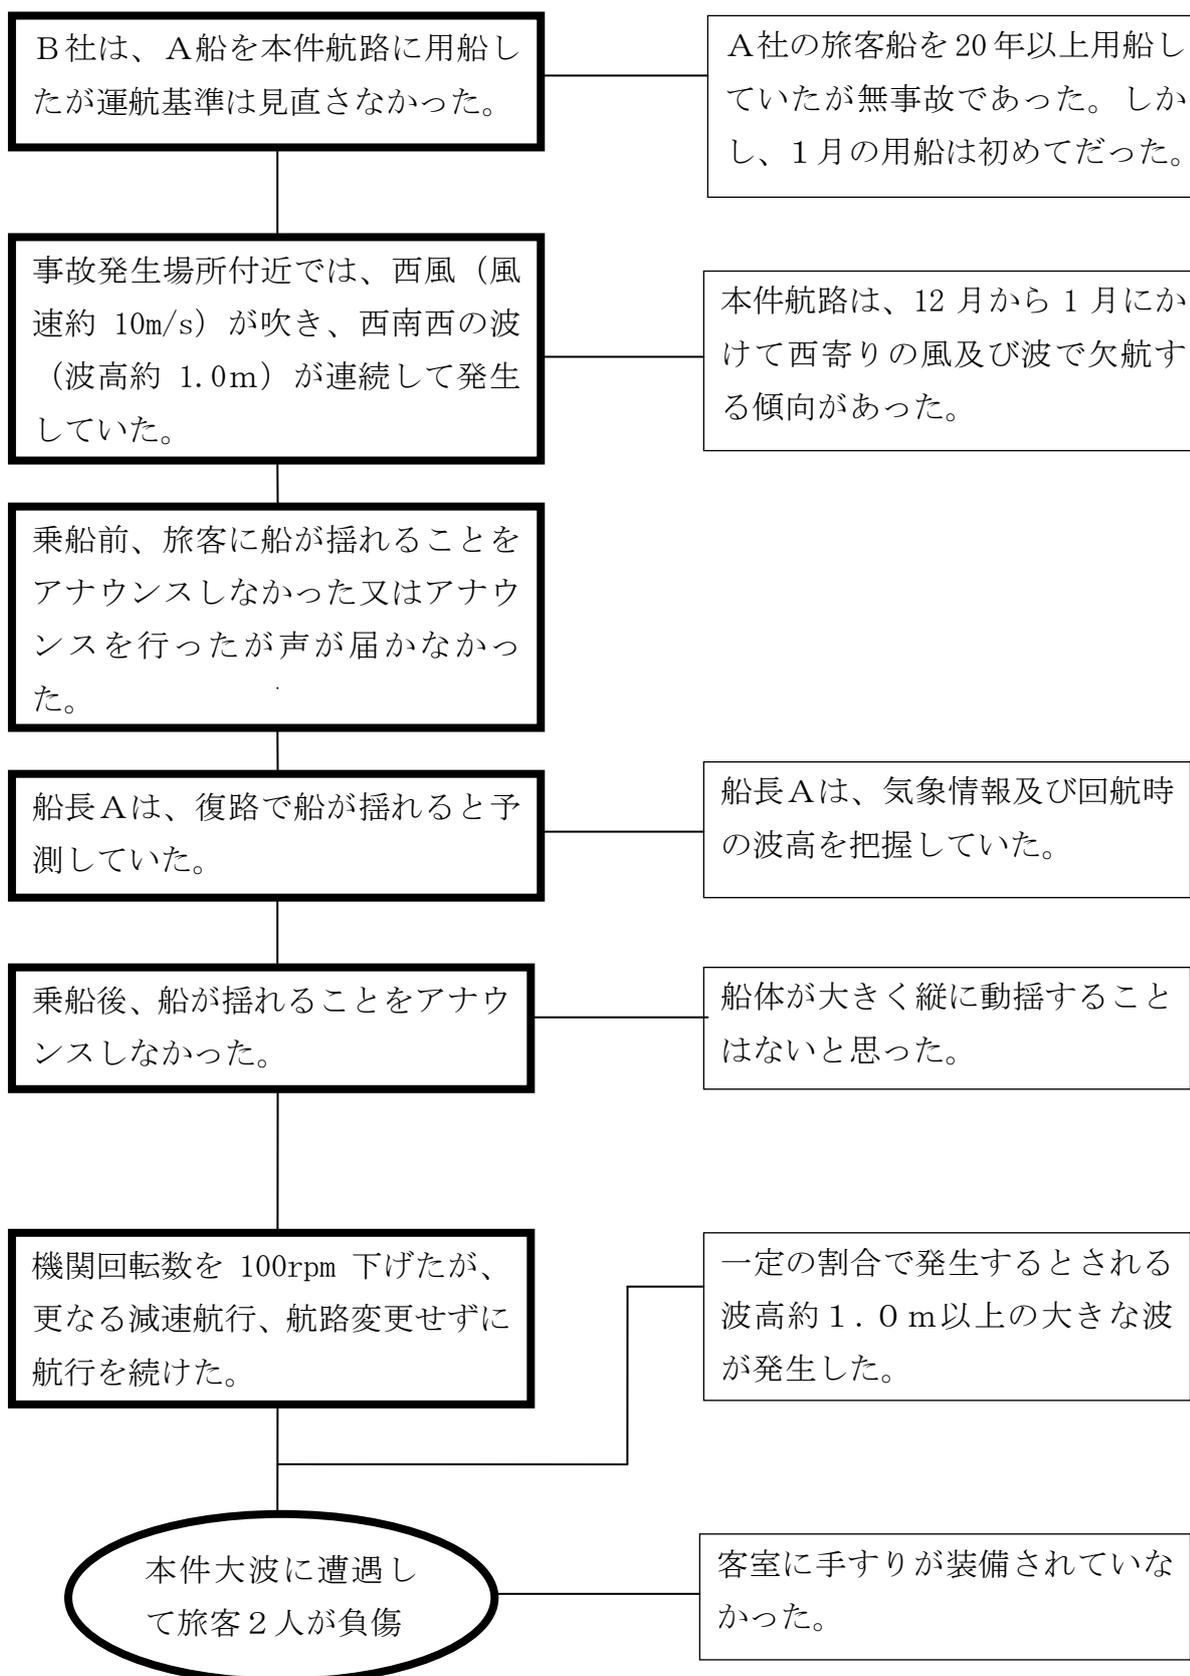
付図4 旅客の負傷に至る要因（まとめ）

- (2) A船は、真鍋島南西沖を前浦港に向けて航行中、本件大波に遭遇して船首が波の頂きを越えて波間に落ち、それまで、縦に動揺していたのに比べて、さらに大きく縦に動揺した際、前部客室の右舷最前部のいすに座っていた旅客A及び旅客Bが慣性により、いすから浮いて離れた後、いすに自由落下した衝撃で腰椎を圧迫骨折したものと考えられる。

A船を荒天による欠航が発生する傾向がある1月に用船したのは、初めてのことであったが、大きさの異なるA船を1月に用船する際に安全管理規程の運航基準を見直さなかったことは本事故の発生に関与した可能性があると考えられる。

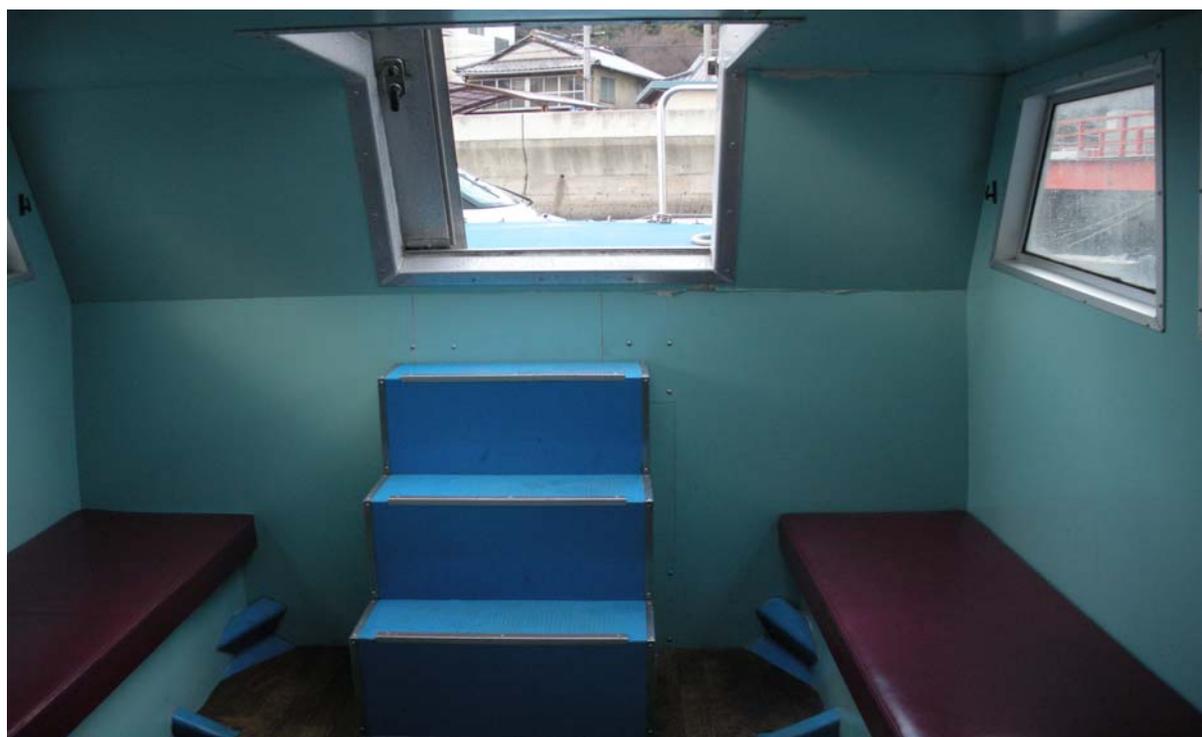
写真5-1 前部客室（船首側入り口）

A船は、前部客室、中央部客室及び後部客室があり、前部客室のいすは、船首尾方向に配置され、旅客が向かい合って座る造り付けの長いすで、シートベルトは装備されておらず、座面は、化粧合板に薄いクッション材が張られていた。左舷側の長いすは、長さ3.59m、奥行き0.48m、床から座面までの高さ0.45mであった。右舷側の長いすは、長さ2.99m、奥行き0.48m、床から座面までの高さ0.45m、旅客Aの座っていたいす付近における床から天井までの高さは1.73mであった。

なお、前部客室を含む全ての客室には、手すりは設置されていなかった。

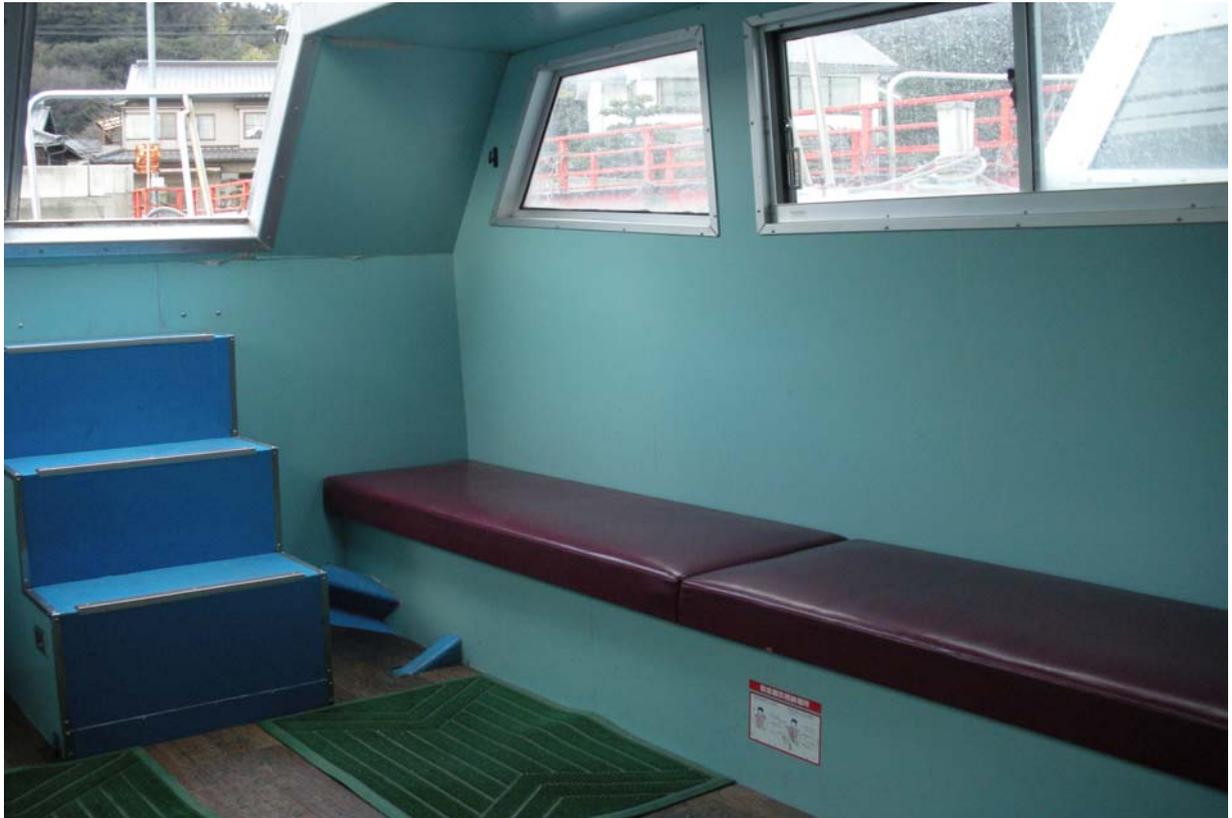
写真5-2 前部客室（右舷側）

旅客Aとほぼ同じ身長を旅客Aの座っていた付近に座らせた場合、頭と天井との間隔は、約0.46mであった。

2.6.3 及び2.11.1から、A船のいすにはシートベルトが装備されていなかったが、装備されていれば、旅客がいすから浮いて大きく離れないことにより旅客の負傷リスクを低減することができた可能性があると考えられる。

2.2.2、2.6.3 及び2.11.2 から、前部客室には、手すりが装備されていなかったが、座席から天井まで届く縦方向の手すりが装備されていれば、旅客が手すりにつかまることにより身体を支え、負傷のリスクを低減することができた可能性があると考えられる。
