船舶事故調査報告書

船種 船名 貨物船 YUSHO No.10

船種 船名 漁船 第五日誠丸

事故種類 衝突

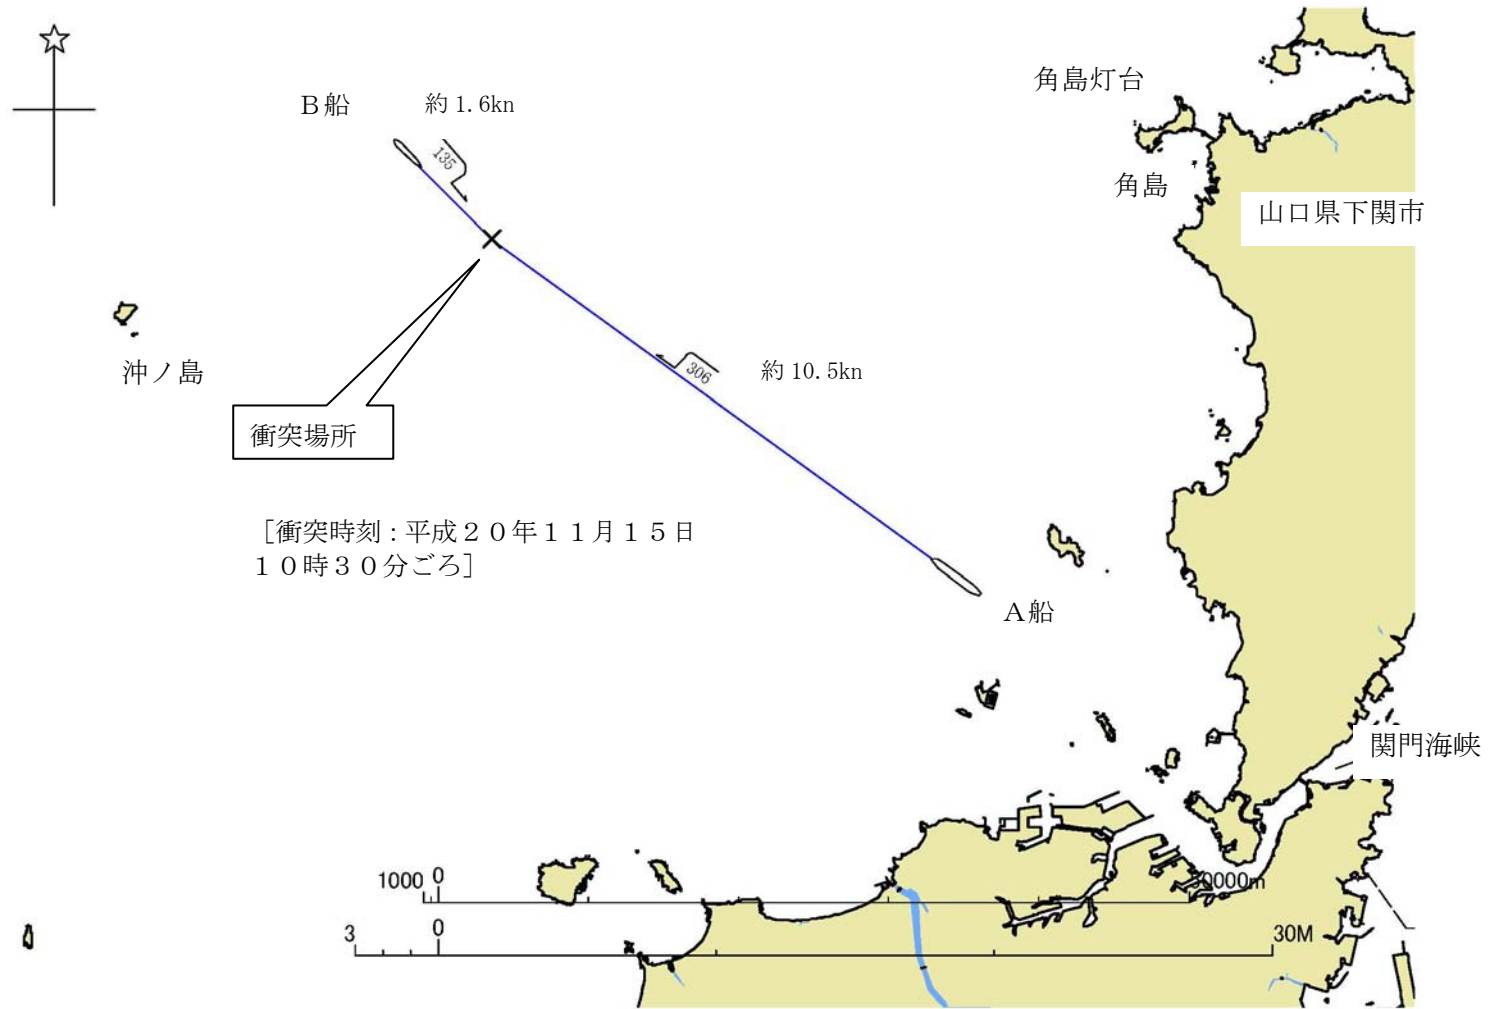
付図1 推定航行経路図

本事故の発生日時は、平成20年11月15日10時30分ごろで、発生場所は、

角島灯台から260° 23.4M(北緯34° 17.3′ 東経130° 22.4′)付近であった。

2.1から、A船は、針路約306° 速力約10.5knの自動操舵で航行中、また、B船は、針路約135° 速力約1.6knで手動操舵により航行中、両船が衝突した。

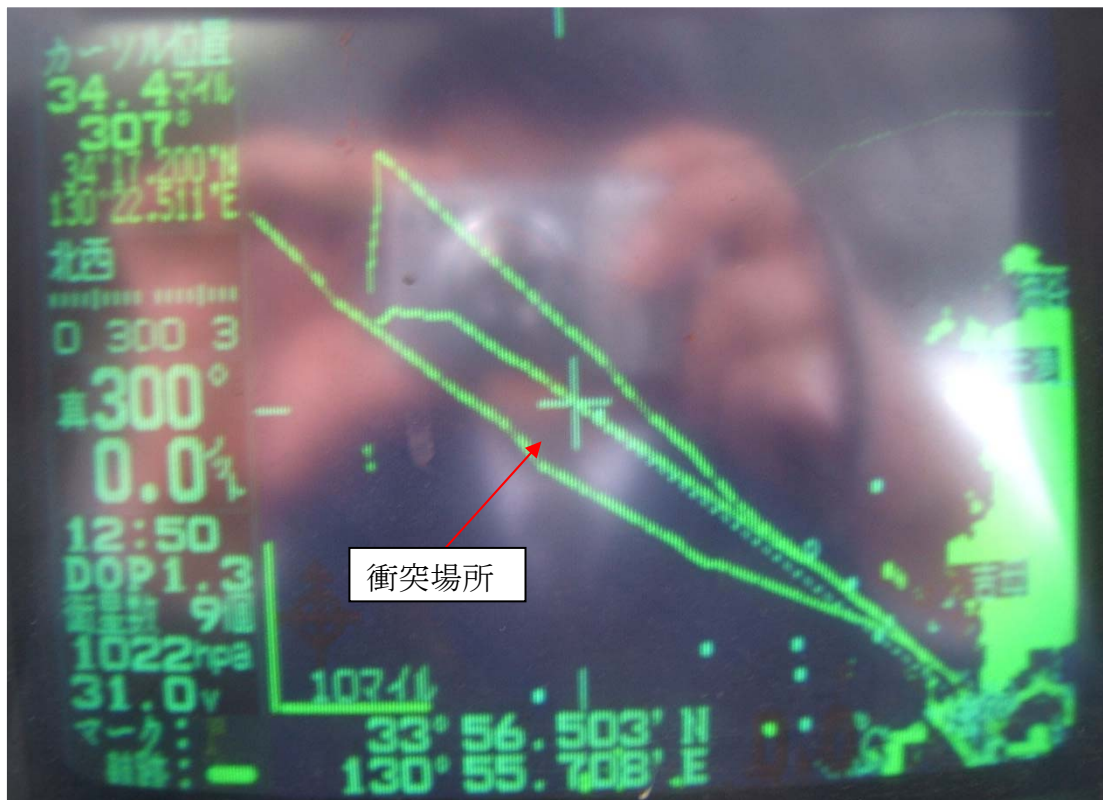
写真1 A船のGPSプロッター航跡

③ 残っていたA船のGPSプロッターの航跡上で、A船の一等航海士の口述に基づき測定したところ、衝突場所は北緯34°17.200′ 東経130°22.511′であった。

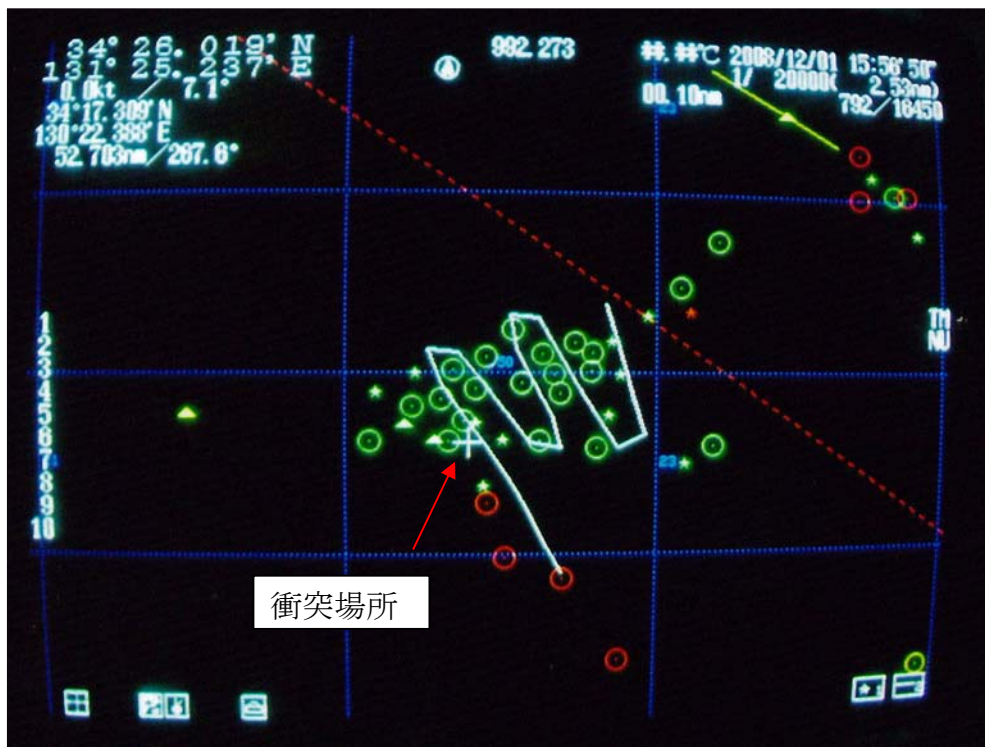
写真2 B船のGPSプロッター航跡

③ 残っていたB船のGPSプロッター航跡から衝突位置を求めたところ、北緯34°17.309′ 東経130°22.388′であった。
