船舶事故調査報告書

船種船名 旅客フェリー さんふらわあごーるど
船舶番号 140584
総トン数 11,178トン

事故種類 衝突（岸壁）
発生日時 平成20年12月26日 06時51分35秒ごろ
発生場所 大分県大分港西大分泊地
大分港西大分地区西防波堤灯台から真方位157° 430m付近
(概位 北緯33° 14.9' 東経131° 35.3')

運輸安全委員会（海事専門部会）議決

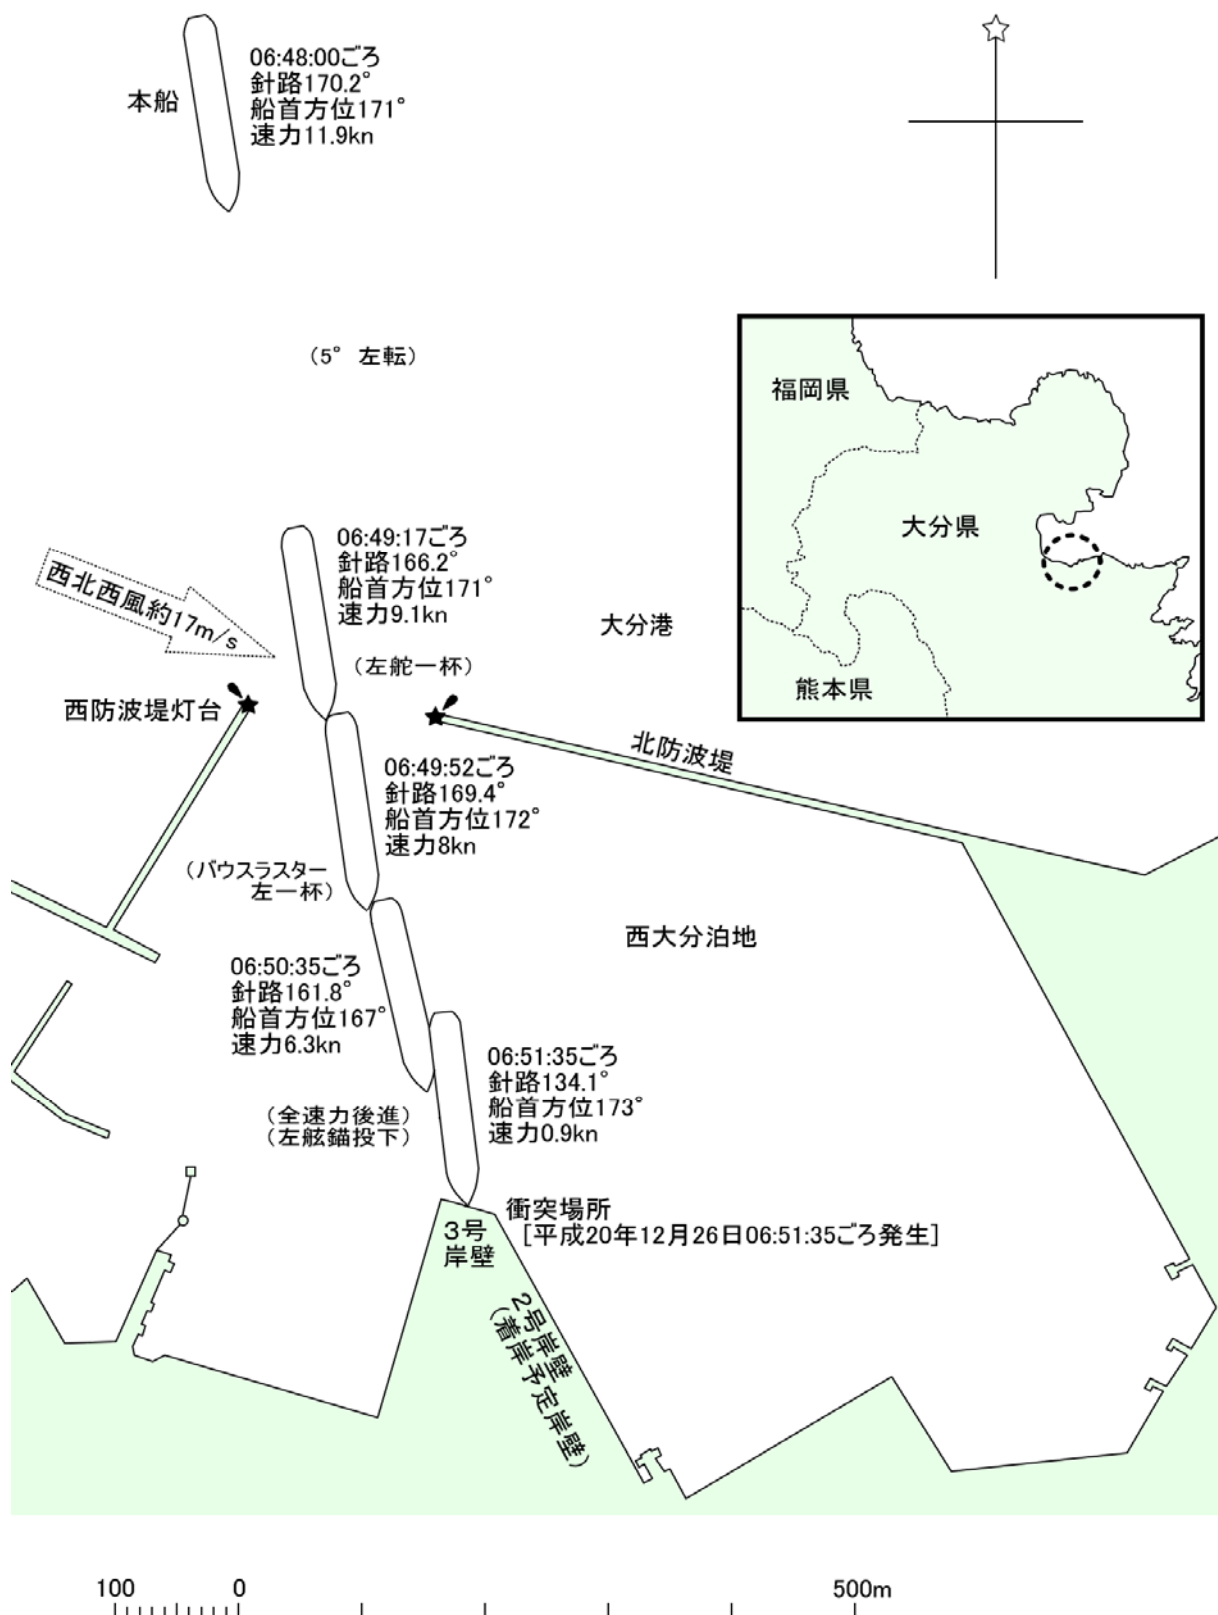
付図1 推定航行経路図

本船は、06時48分ごろ、手動操舵により針路 170.2° 、船首方位 171° 、 11.9 knの速力で南進し、06時49分17秒ごろ、針路 166.2° 、船首方位 171° 、 9.1 knの速力で船橋が泊地入口を通過したとき、船長が左舵一杯を指示したが、左回頭しなかった。06時49分52秒ごろ、針路 169.4° 、船首方位 172° 、 8 knの速力で船尾が泊地入口を通過したとき、船長がバウスラスターを左一杯としたが、ほとんど船首方位が変わらない状況で3号岸壁に接近した。船長は、3号岸壁まで約 50 mとなったとき、全速力後進を指示して速力を減じ、さらに左舷錨を投じるよう指示して左舷錨1節が延出されたが、行きあしが止まらずに3号岸壁に衝突した。

- (1) 船長は、06時48分ごろ、微速力前進に続いて極微速力前進を指示し、泊地入口北方180m付近で、左舵5°を指示して右舷ウイングコンソールに移動したものと考えられる。
- (2) 船長は、本船を2号岸壁に向けるため、船橋が泊地入口を通過したときに左舵一杯を指示し、また、船尾が泊地入口を通過したときにバウスラスターを左一杯としたが、いずれの場合も左回頭しなかったものと考えられる。
- (3) 本船は、右舷後方からの追い風により、船尾が風下に圧流される回頭モーメントが生じ、この回頭モーメントが、操舵による回頭モーメントを上回ったことから、左舵一杯としても左回頭しなかった可能性があると考えられる。
また、速力が過大であったことから、バウスラスターを左一杯としても左回頭しなかった可能性があると考えられる。
- (4) 船長は、左回頭しなかった際、風速約17m/sの西北西の風を右舷船尾から受けていることを知ったが、通常の入港操船と同程度の速力で3号岸壁に向けて航行したものと考えられる。
- (5) 船長は、船首が3号岸壁まで約50mとなったとき、全速力後進を指示し、さらに、左舷錨を投入したものと考えられる。
- (6) 本船は、停止できずに3号岸壁に向首して航行したものと考えられる。

- (1) 船長は、強風・波浪注意報が発表されていることを知っていたが、突風も含め風速10m/s以上の風が吹くことはないものと思い込み、タグボートを使用せずに風を右舷船尾から受ける状況で、船橋が泊地入口を通過したころに着岸予定の2号岸壁に向けようとして左舵一杯としたところ、本船は左回頭しなかったものと考えられる。

- (2) 船長は、船尾が泊地入口を通過したところにバウスラスターを左一杯としたところ左回頭せず、その際に風速約17m/sの西北西の風を右舷船尾から受けていることを知ったが、通常の入港操船と同程度の速力で3号岸壁に向けて航行したものと考えられる。
- (3) 船長は、本船を左転させることに注意を奪われ、右舷船尾から風を受ける状況における行きあしの制御が適切でなかった可能性があると考えられる。
- (4) 船長は、船首方位が変わらずに3号岸壁まで約50mに接近し、全速力後進とし、さらに左舷錨を投入したが、本船は行きあしが止まらず、3号岸壁に衝突したものと考えられる。
- (5) 船長が、西大分泊地に入航したのち、速やかに行きあしを減じていれば、本事故を回避できた可能性があると考えられる。
- (6) 船長が、西大分泊地へ入航する際、タグボートを使用していれば、船尾を風下に圧流する回頭モーメントを制御して左転することができ、本事故を回避できた可能性があると考えられる。

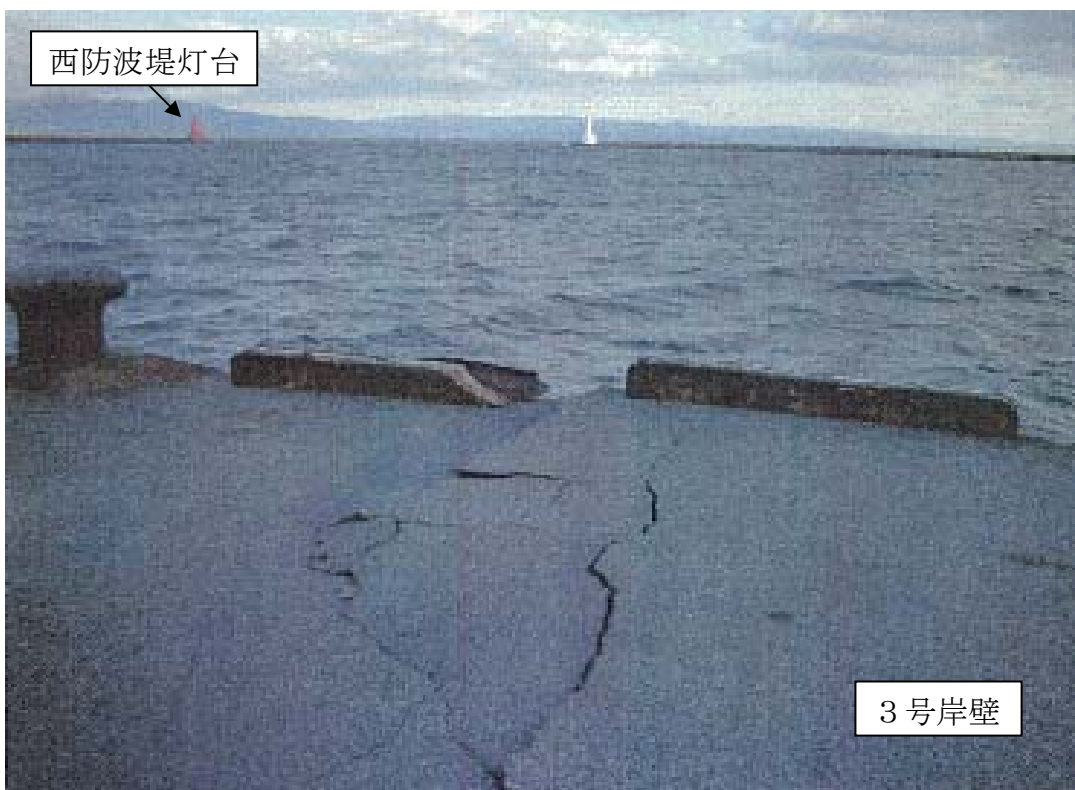
写真2 3号岸壁の状況

損傷写真によれば、3 号岸壁に凹損及び複数のき裂が生じた。
