船舶事故調査報告書

船種 船名 油送船 WOO HYEON
I M O 番号 9 2 6 8 6 6 7
総 ト ン 数 1, 9 7 5 トン

船種 船名 漁船 大和丸
漁船登録番号 YG 2—7 1 7 0
総 ト ン 数 9. 7 トン

事故種類 衝突
発生日時 平成20年10月7日 22時47分28秒ごろ
発生場所 山口県下関市角島西方沖
角島灯台から真方位272° 18.4海里付近
(概位 北緯34° 22.1′ 東経130° 28.3′)

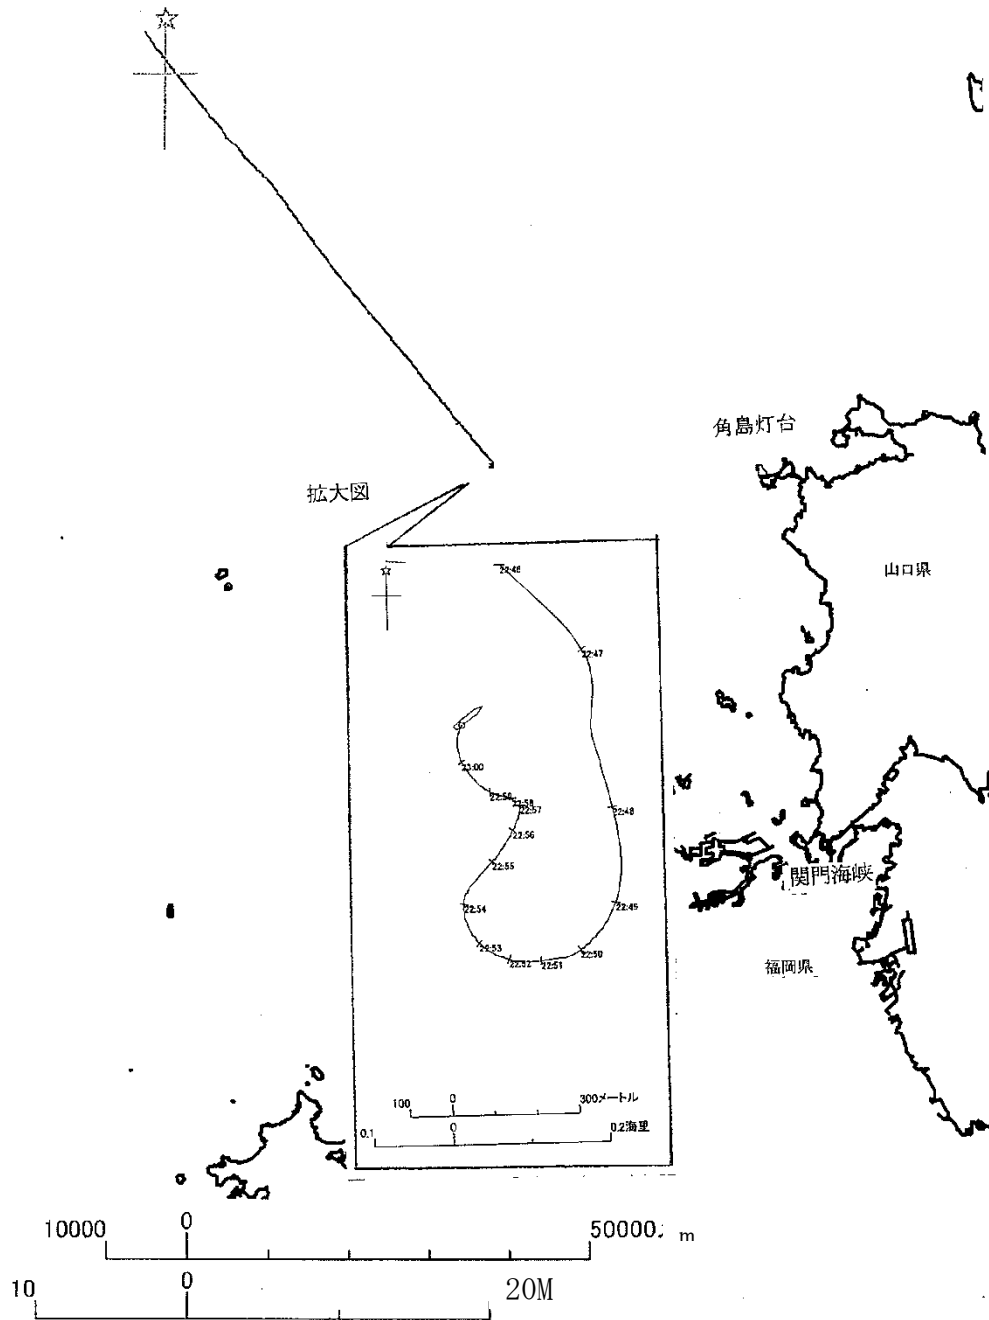
付図1 推定航行経路図

- ④ 同 4 7 分 0 0 秒ごろ船首方位 1 7 3° 対地針路 1 4 1° 速力 1 2. 2 kn であった。
- ⑤ 同 4 7 分 1 8 秒ごろ船首方位 1 8 3° 対地針路 1 6 4° 速力 1 0. 5 kn であった。
- ⑥ 同 4 7 分 2 8 秒ごろ船首方位 1 7 4° 対地針路 1 7 7° 速力 1 0. 5 kn であった。
- ⑦ 同 4 7 分 4 5 秒ごろ船首方位 1 6 9° 対地針路 1 7 3° 速力 1 0. 8 kn であった。

(付図 1 推定航行経路図、付表 1 A 船の A I S 記録 参照)

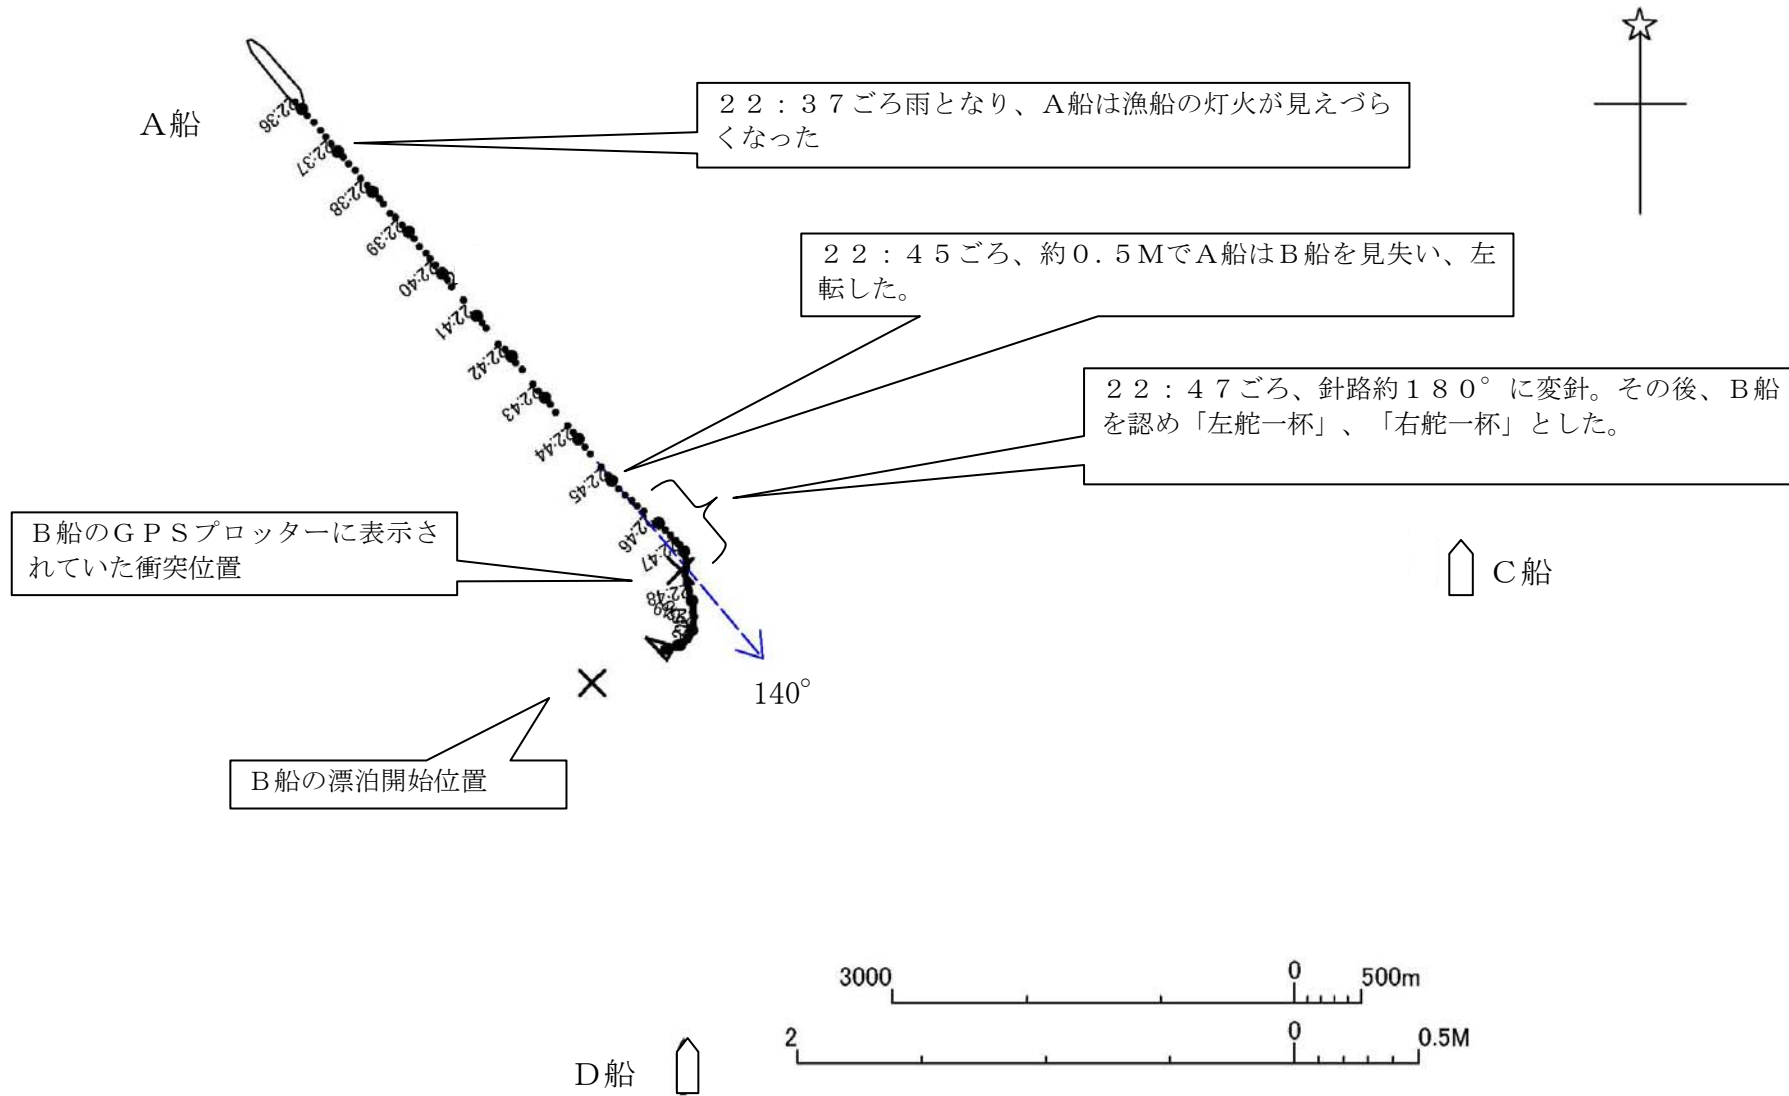
付図2 推定航行経路図（拡大図その1）

（付図1 推定航行経路図、付図2 推定航行経路図（拡大図その1）、付図3 推定航行経路図（拡大図その2）、付表1 A船のAIS記録 参照）

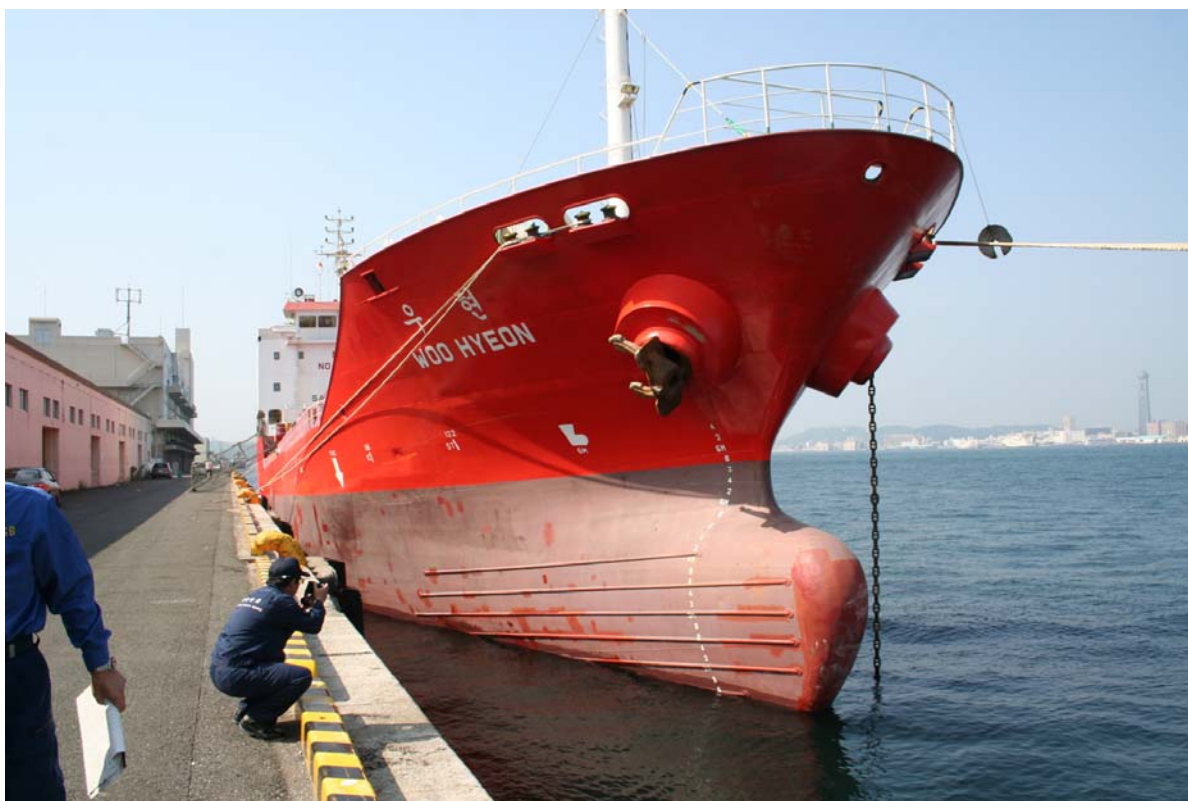
写真1 A船の状況

(1) A船は右舷船首部に擦過傷が生じ、B船は船首部が切断された。

（写真1 A船の状況、写真2 B船の状況 参照）

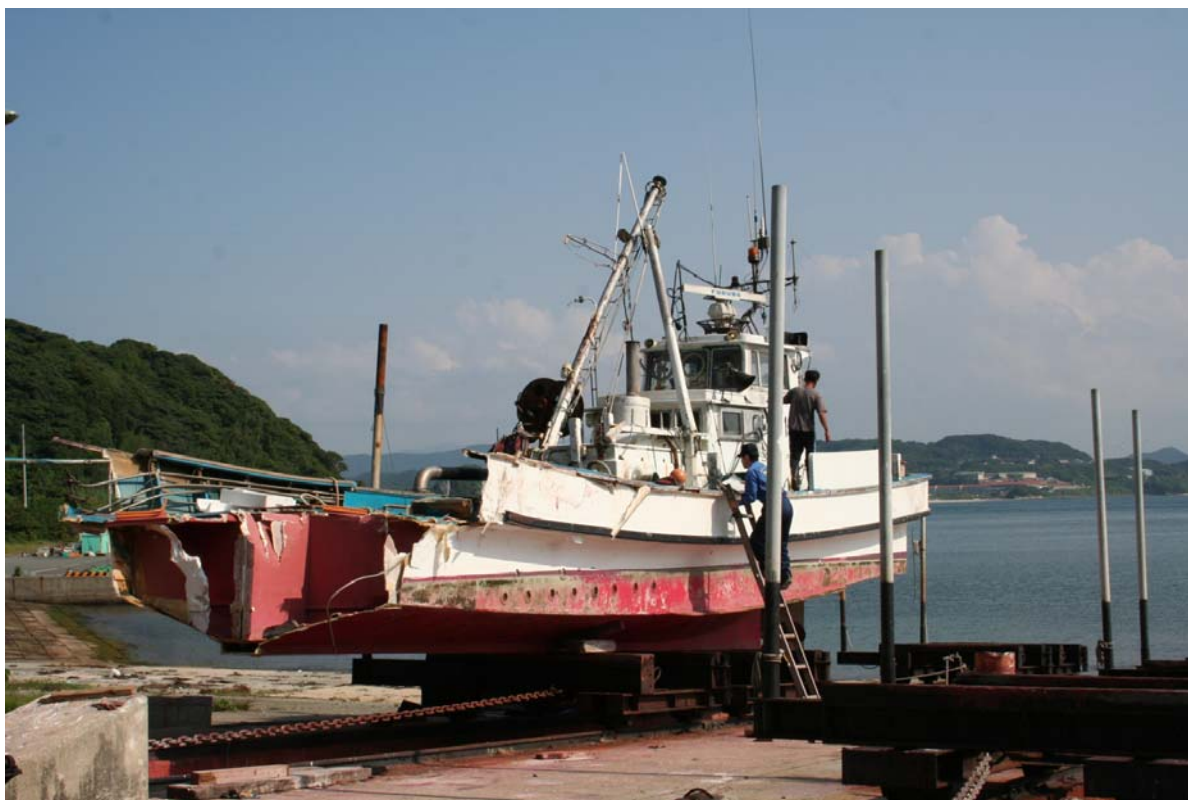
写真2 B船の状況

- ③ B船の分断された船尾部は僚船により同港までえい航され、切断された船首部は、後日、海上保安庁により発見され、僚船により角島漁港までえい航された。
